# Legging av vannledning gjennom Vestre Vansjø

## Konsekvenser for vannvegetasjon og forurensning

Tittel Legging av vannledning gjennom Vestre Vansjø	Løpenr. (for bestilling)	Dato
	6047-2010	20.10.2010
Konsekvenser for vannvegetasjon og forurensning	Prosjektnr. Undernr.	Sider Pris
	O-10354	17
Forfatter(e) Dag Berge og Marit Mjelde	Fagområde	Distribusjon
	VRF	Fri
	Geografisk område	Trykket
	Østfold	NIVA

**Legging av vannledning gjennom Vansjø**  
Konsekvenser for vannvegetasjon og forurensning

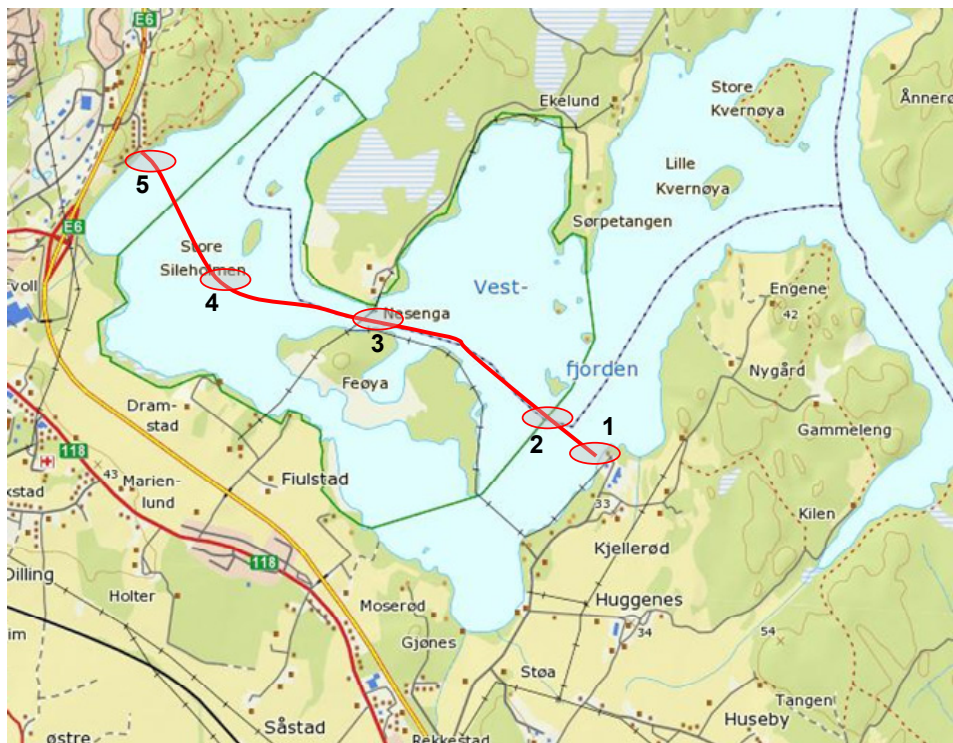
**Figur 1.** Angivelse av traseen til den planlagte vannledningen gjennom Vestre Vansjø fra vannverket ved Kjellerød til Frydenlund på andre siden. De skraverte ellipsene langs traseen angir stasjoner der vegetasjon og sediment ble undersøkt. Naturreservatet er avgrenset med grønn linje.

Det skal legges en ny vannledning fra MOVARs vannbehandlingsanlegg på Kjellerød og over til Frydenlund på vestre side av Vestfjorden, se fig. 1-3. Traseen går gjennom Vestre Vansjø Naturrestervat markert med grønn linje i figuren. Traseen er ca 3 km lang. Vannverkets strømforsyning, som i dag går i luftspenn over Feøya, er tenkt fjernet og lagt i sjøkabel langs den samme traseen.

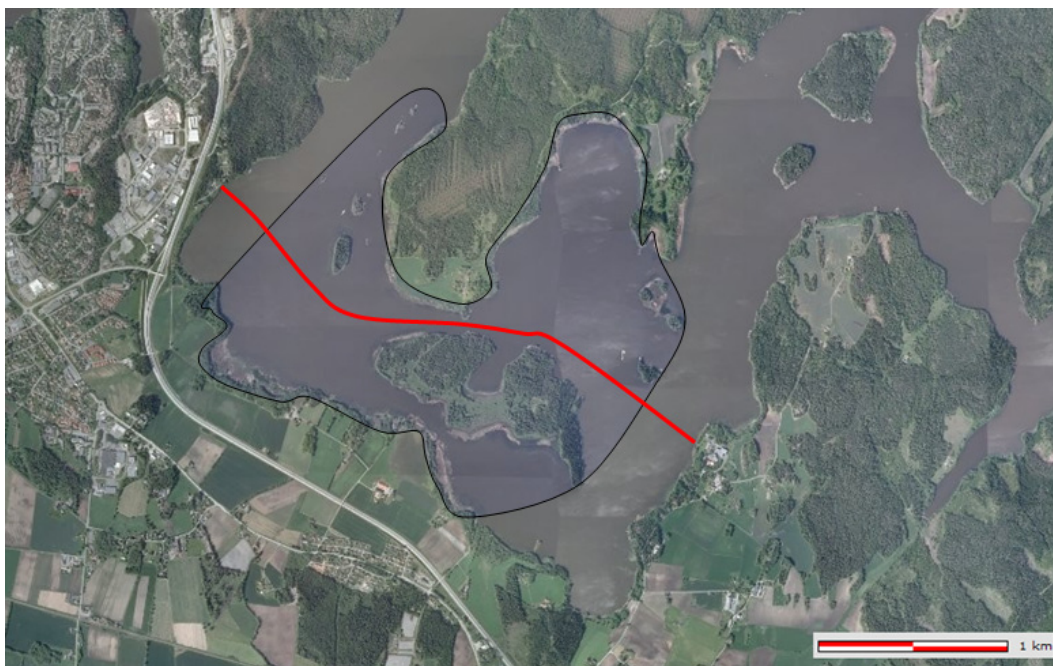
**Figur 2.** Ledningstraseen vist på flyfoto hvor også naturvernområdet er inntegnet (Kartverkets Norge i bilder)

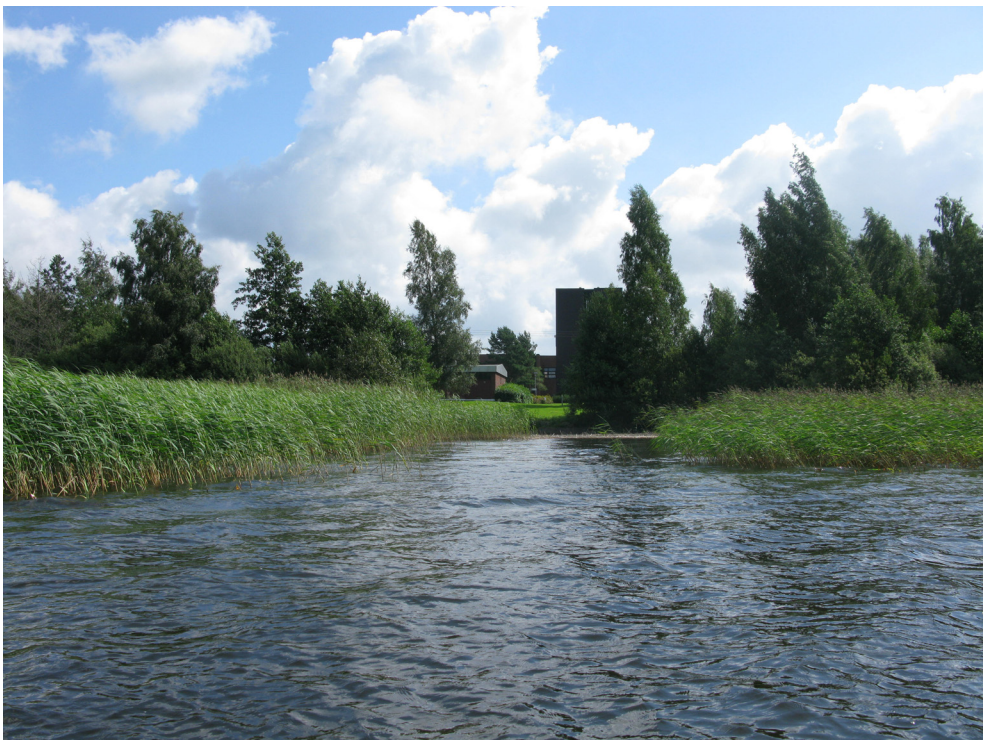
**Figur 4.** Stasjon 1 – Vannverksstranda ved Kjellerød der vannledningen er tenkt ført ut i Vansjø. Vannverket ses i bakgrunnen. *Foto: Marit Mjelde.*

**Stasjon 1 Vannverksstranda.** Stasjonen ligger like utenfor vannverket. Helofyttvegetasjonen består av et kraftig belte med takrør (*Phragmites australis*) ut til ca. 1.3 m dyp. Denne vegetasjonen er imidlertid fjernet i ei renne inn til vannverket se **Figur 4**.

I det åpne partiet, der vannledningen er tenkt i landført, ble det ikke funnet noen annen vegetasjon enn et og annet takrørskudd. I landføringen her vil ikke medføre skader på vegetasjonen.

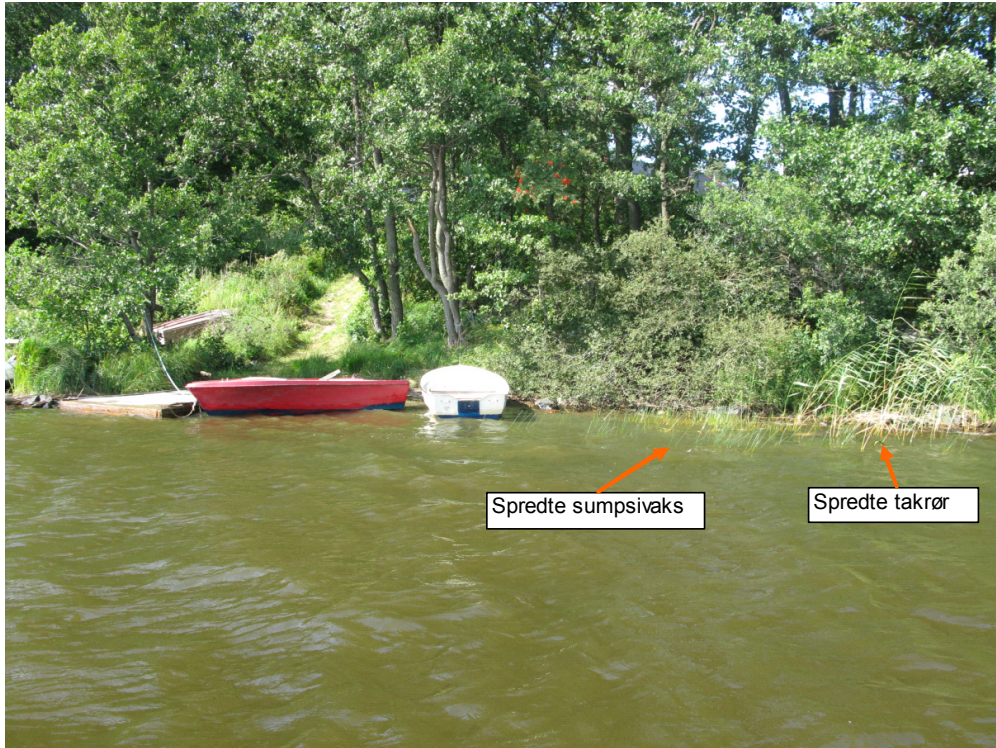
**Figur 6.** Vannledningens ilandføringspunkt på Frydenlundstranda. Svært lite vegetasjon. Kun spredte forekomster av sumpsivaks og takrør helt inne ved land. Foto: *Marit Mjelde*.
