Kyllaren i Askvoll Miljøstatus og tiltak mot H₂S, Forprosjekt

Tittel Kyllaren i Askvoll Miljøstatus og tiltak mot H₂S, Forprosjekt	Løpenr. (for bestilling) 6088-2010	Dato Februar 2011
Forfatter(e)	Prosjektnr. Undernr. 10373	Sider Pris 58
Lars G. Golmen Kjersti Lundmark-Daae	Fagområde 214/Oseanografi	Distribusjon Open
	Geografisk område Sogn og Fjordane	Trykket NIVA

Oppdragsgiver(e) Askvoll kommune, Teknisk kontor.	Oppdragsreferanse 10/49-17/K2-K20
--	---

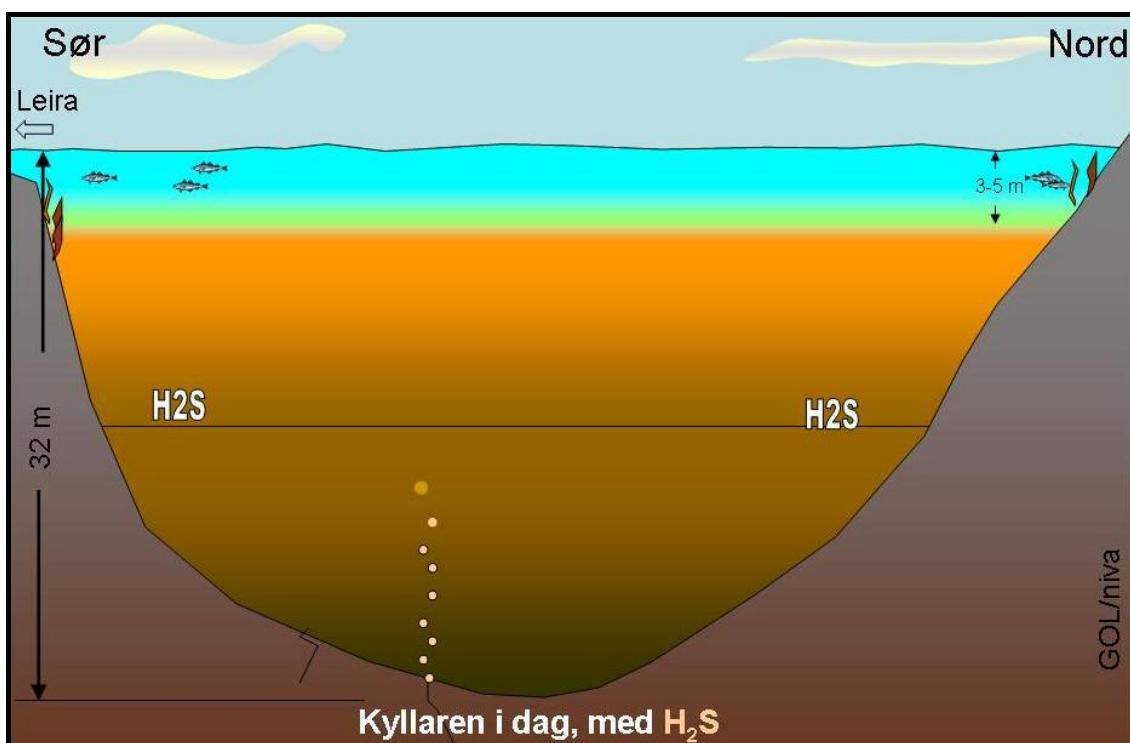
Figur 2. Skisse av Kyllaren i dag og slik den har vore i lang tid, med eit brakt og relativt bra oksygenert overflatelag der fisk og dyr synes å leve/overleve i lengre tid, og med det oksygenfrie djupvatnet under, med høg konsentrasjon av H₂S.

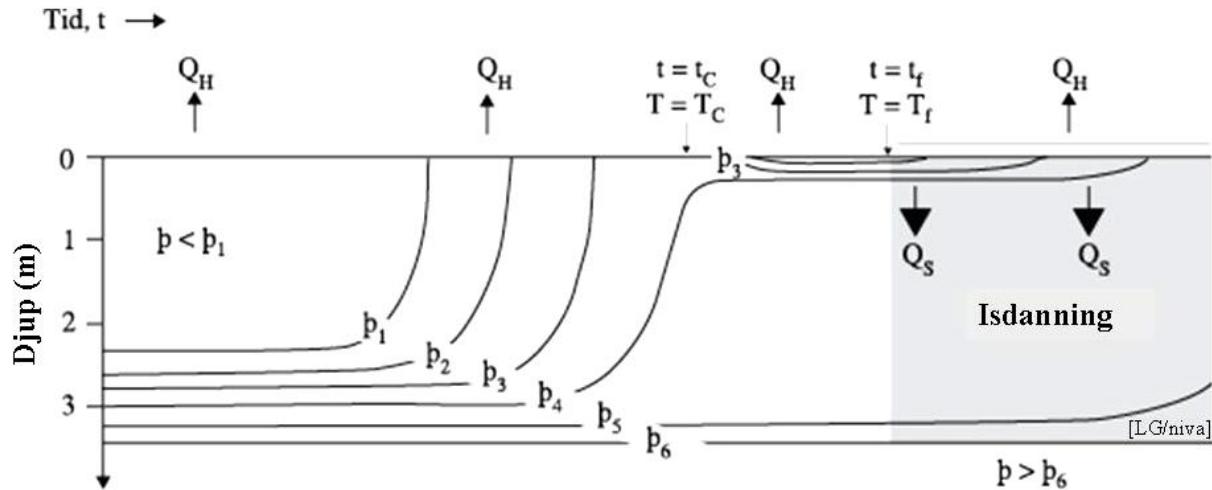
Figur 3. Illustrasjon av nedkjøling med ein varmefluks Q_H i øvre lag for vatn med salinitet lågare enn 24.7. Isolinene er for densitet (kg/m^3). Etter ei tid, $T=T_c$, stansar konveksjonen og det dannar seg eit sjikt med lettare vatn øvst som raskt kan avkjølast til det når frysepunktet ved $T=T_f$.

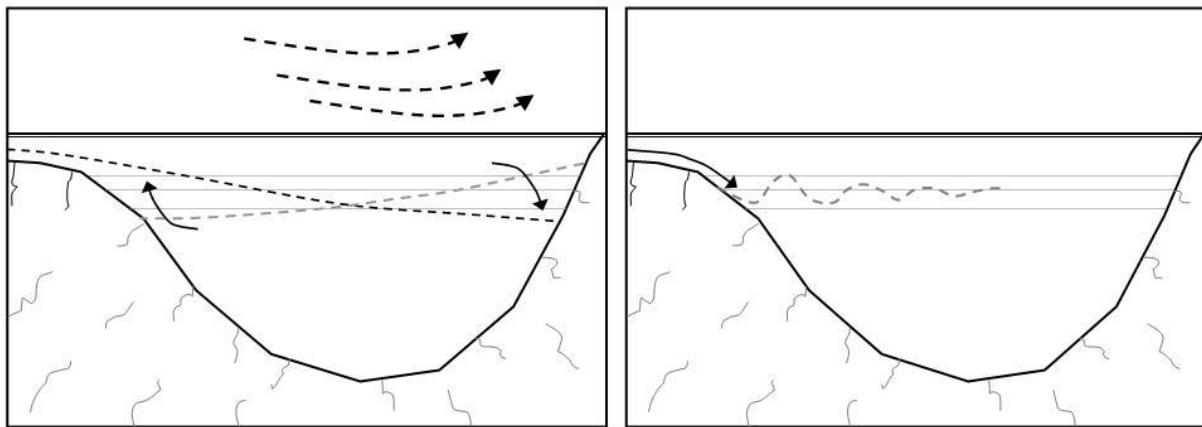
Figur 4. Stående indre bølgje i Kyllaren danna av vind (t.v.) eller (t.h.): bølgjetog p.g.a. innstrøymande tungt vatn.

I innelukka basseng som Kyllaren kan det dannast ståande indre bølgjer. Sprangsjiktet vandrar då opp og ned med meir eller mindre regelmessig periode. Desse bølgjene kan være generert av vind eller kraftig innstrømming og kan forårsake episodisk utlufting av djupvatnet (**Figur 4**). Eventuelle tiltak som endrar sirkulasjon eller sjiktingstilhøve kan medføre kraftigare indre bølgjer enn før tiltak.

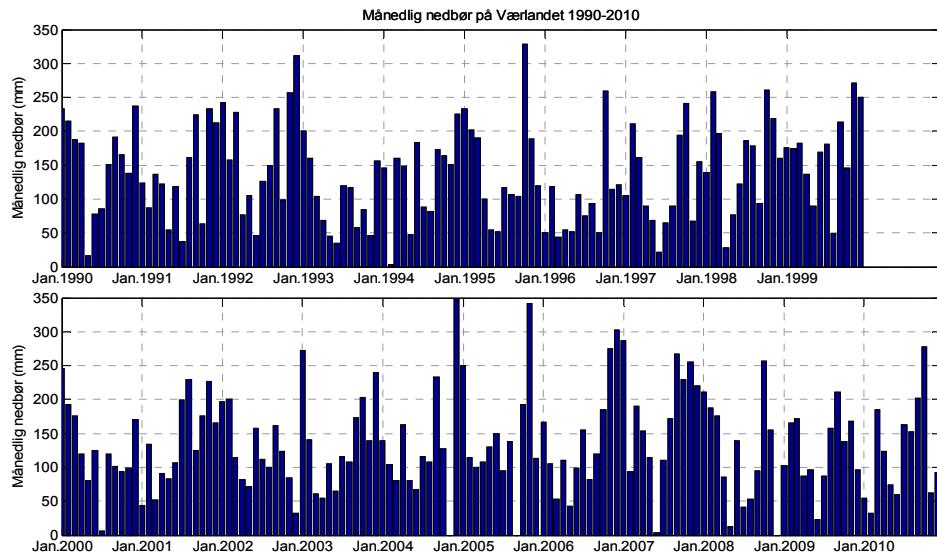
Figur 5. Månadleg nedbør (månadsmiddel) for 1990-2010, Värlandet.

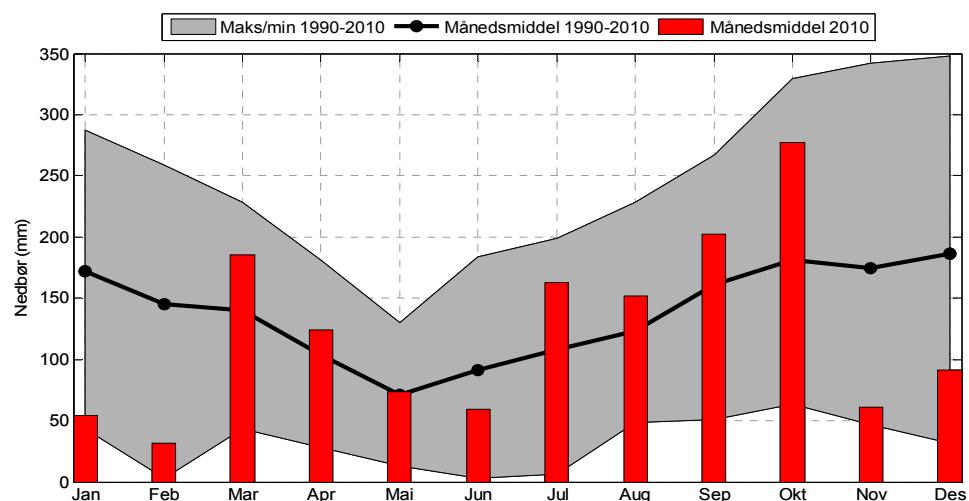
Figur 6. Statistikk for målt nedbør i Värlandet 1990-2010, samt månadsmiddel for 2010.

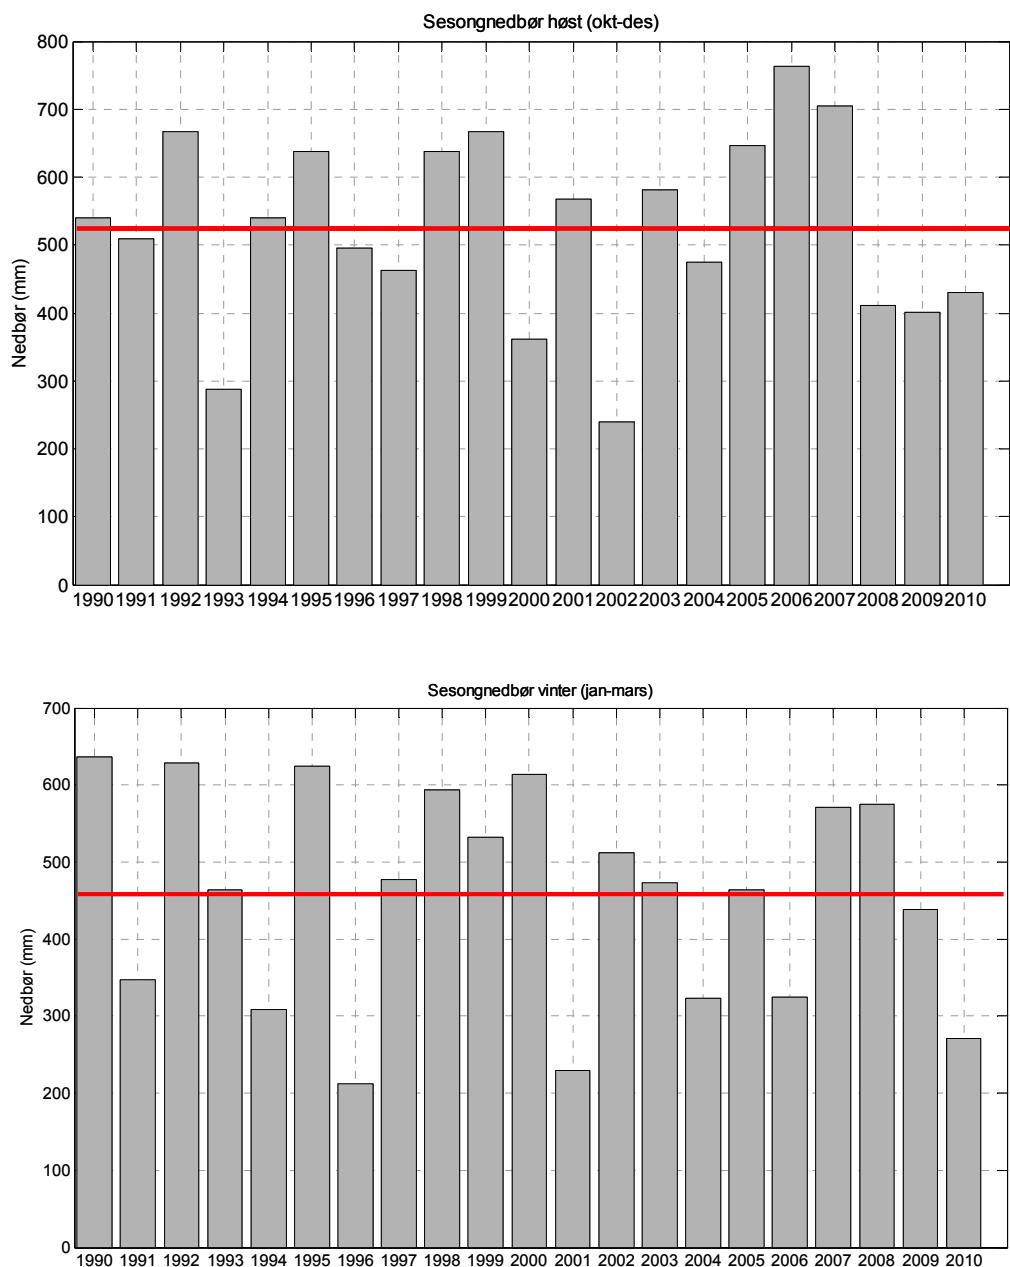
Figur 7. Sesongnedbør i Værlandet. Øvst: Haust (okt+nov+des) nedbør, under: Vinter (jan-mars) nedbør, for kvart år, 1990-2010. Horisontale liner syner sesongmiddel for perioden.

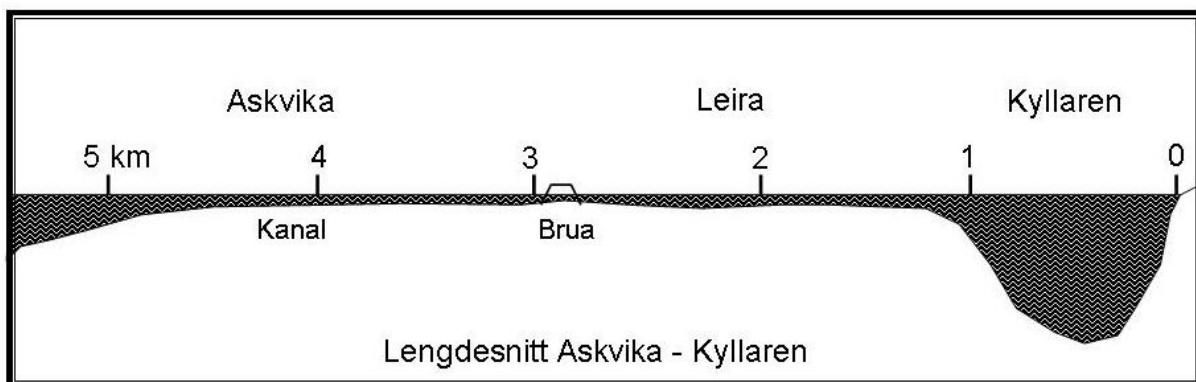
Figur 11. Lengdesnitt/skisse frå Askvika til Kyllaren. Lengda på Kyllaren er relativt liten i høve til lengda på det grunne utløpet over Leira og utover.

Avstanden frå Askvika til Straumen (vegfyllinga til RV 608) er ca 2 km. Frå Straumen og nordover til sjølve Kyllaren er det ytterlegare 1-2 km (**Figur 11**). Kanalen er smal og grunn, noko som flyfotoa i **Figur 12** illustrerer. På begge sider av bruva er det noko djupare 30-40 meter til kvar side, noko som kan tilskrivast omrøring/turbulens i vatnet der i sbm inn-og utstrøyming forbi den grunne terskelen ved bruva.

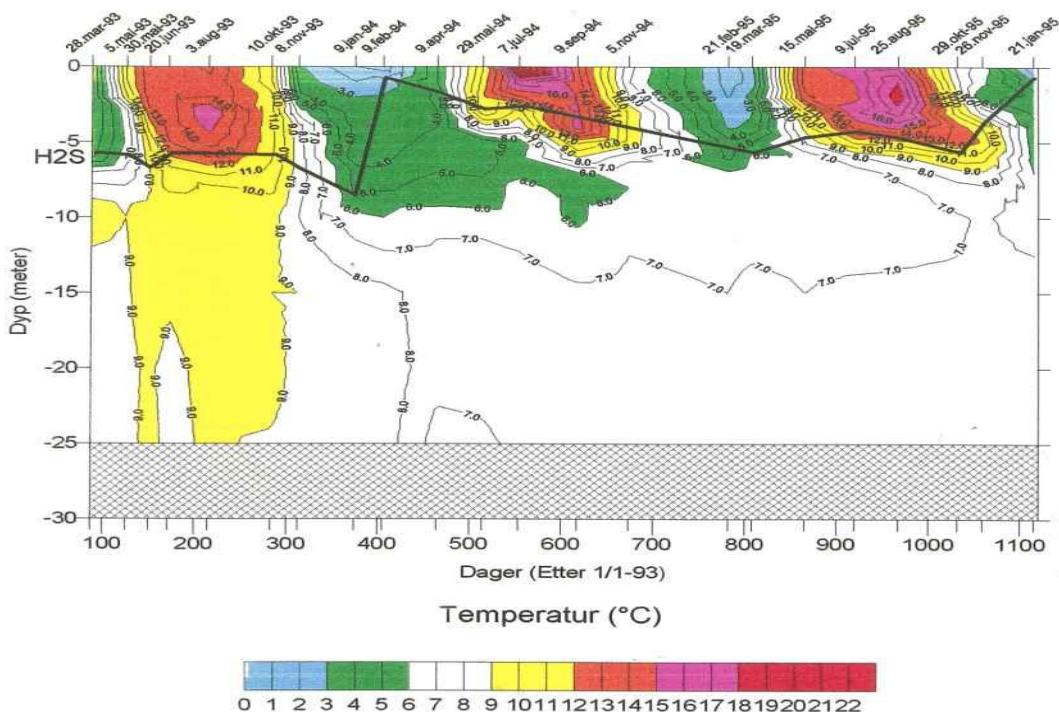
Figur 14. Målt temperatur i Kyllaren frå mars 1993 til januar 1995 (frå Golmen og Nygaard 1996)

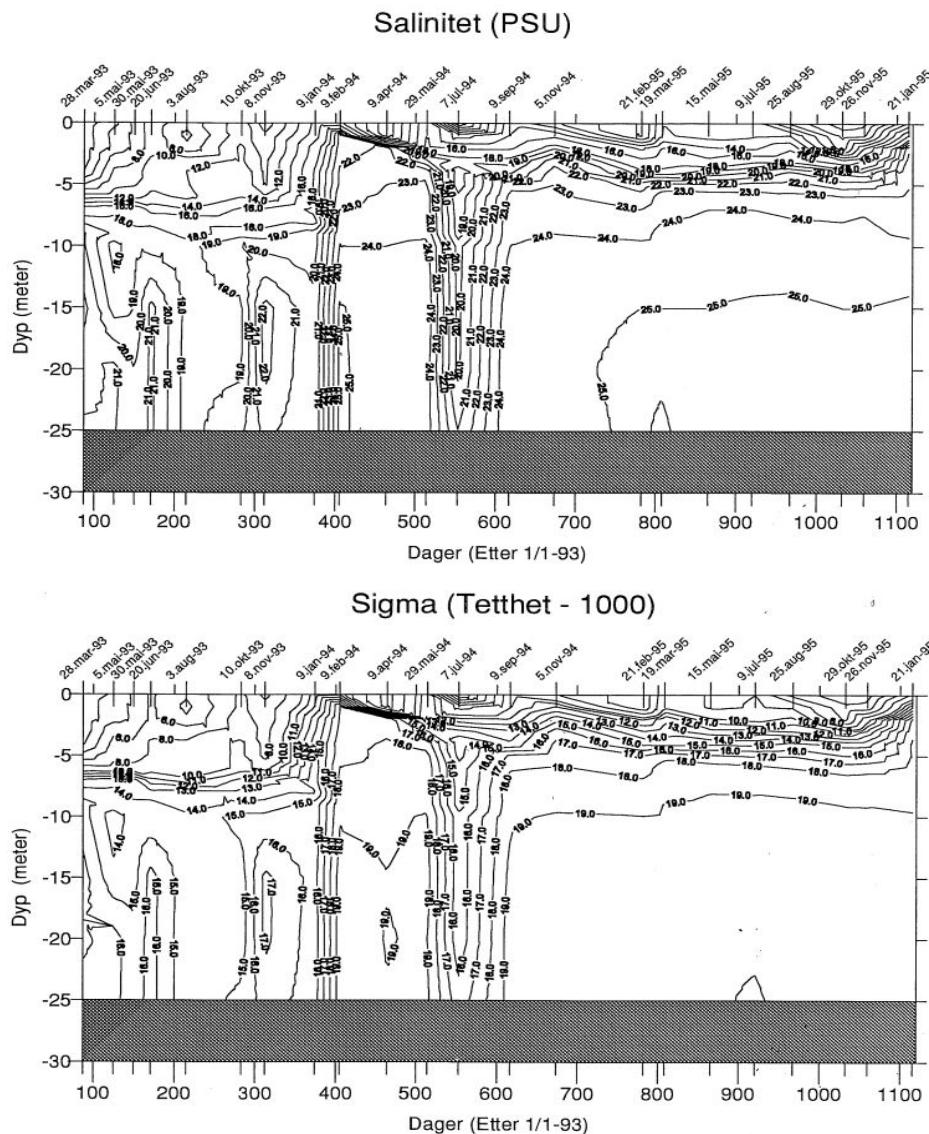
Figur 15. Målt salinitet og utrekna densitet/sigma-t for vatnet i Kyllaren, mars 1993-januar 1995.

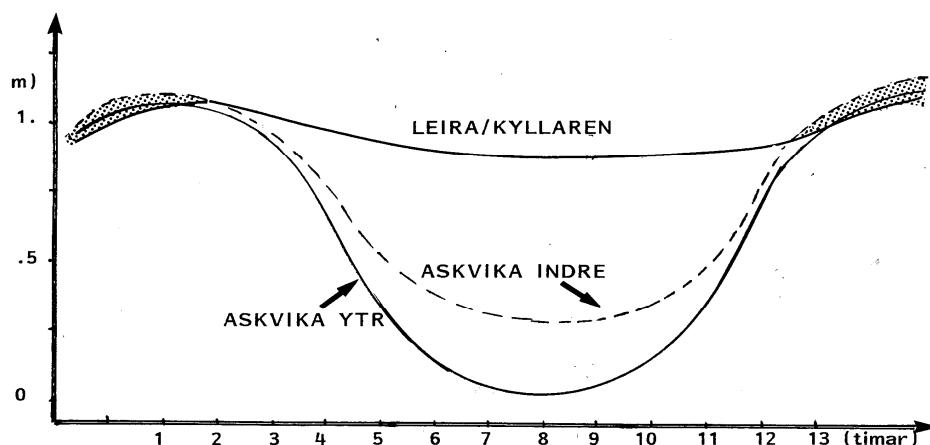
Figur 16. Skisse av variasjon i vasstand (tidevatn) i Kyllaren og i Askvika over ein halvdags syklus. Skraverte område indikerer periodar når innstrøyming kan skje. Sjøen flør opp raskare (over 3-4 timer) enn den fell (8-9 timer) i Kyllaren.

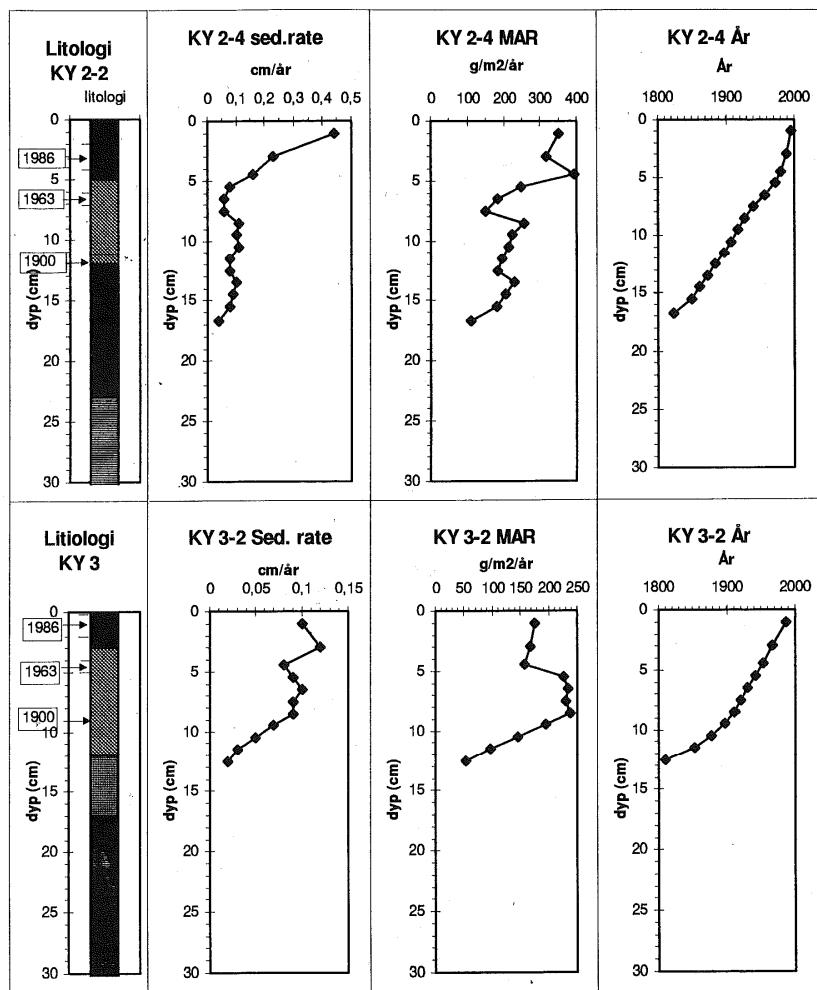
Figur 17. Sedimentasjonsrate, masseakkumulasjonsrate og alder på sediment to stader i Kyllaren, KY2: 29 m djup; KY3: 5 m djup. Frå Aas og Torgersen (1998).

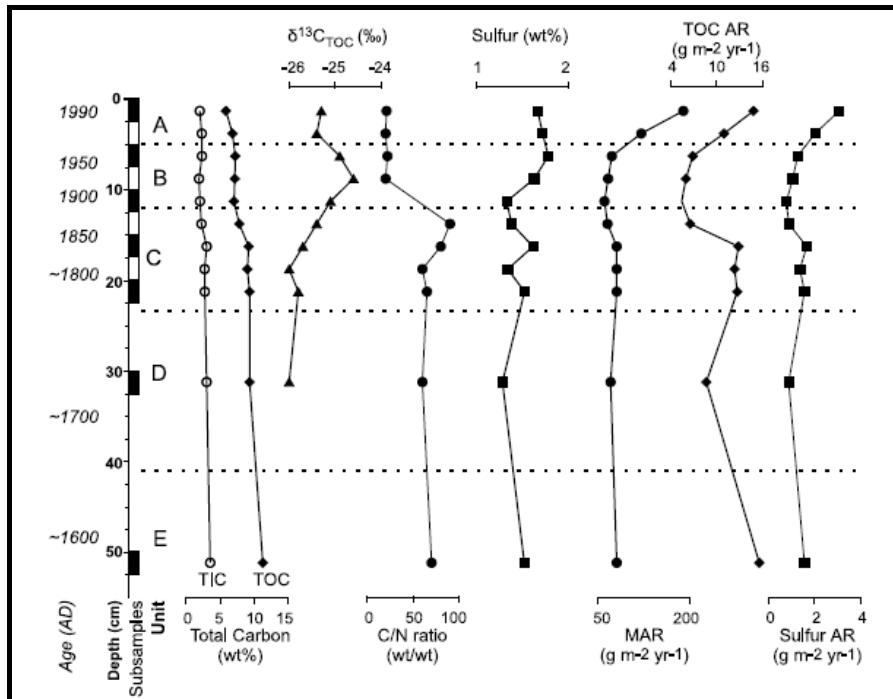
Figur 18. Sedimentdata frå Kyllaren basert på kjerneprøve frå 1997: Total-karbon, Delta-¹³C, C/N, Svovel, MAR-masseakkumulasjonsrate, TOC og svovel akkumulasjonsrate (frå Smittenberg m fl. 2004).

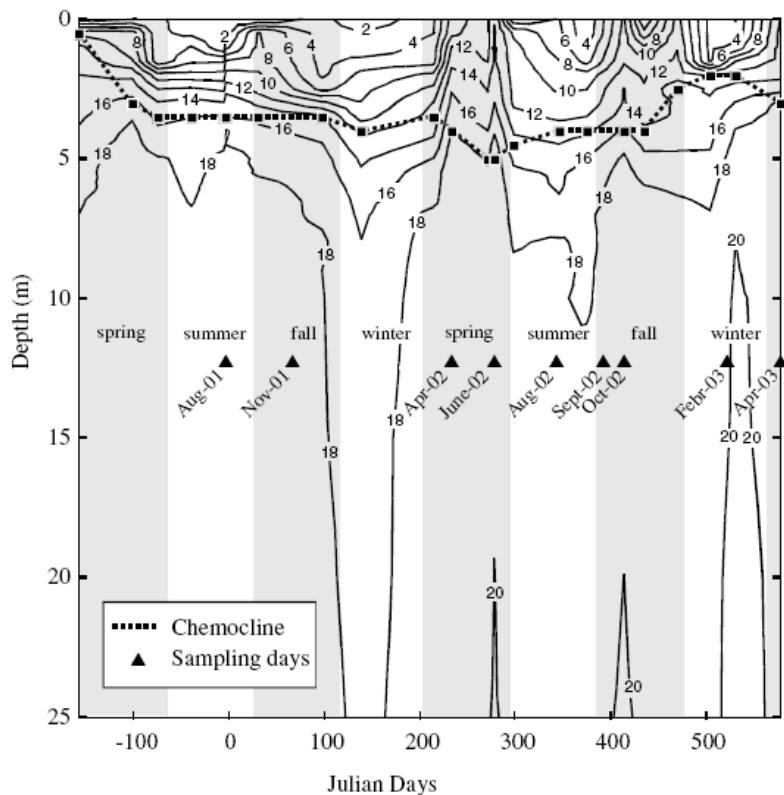
Figur 19. Resultat av målinger og prøvetaking i Kyllaren fra mars 2001-mars 2003. Isoliner for densitet (σ_t). Frå van Breugel m fl. 2005, data for temperatur og salinitet ikkje rapportert).

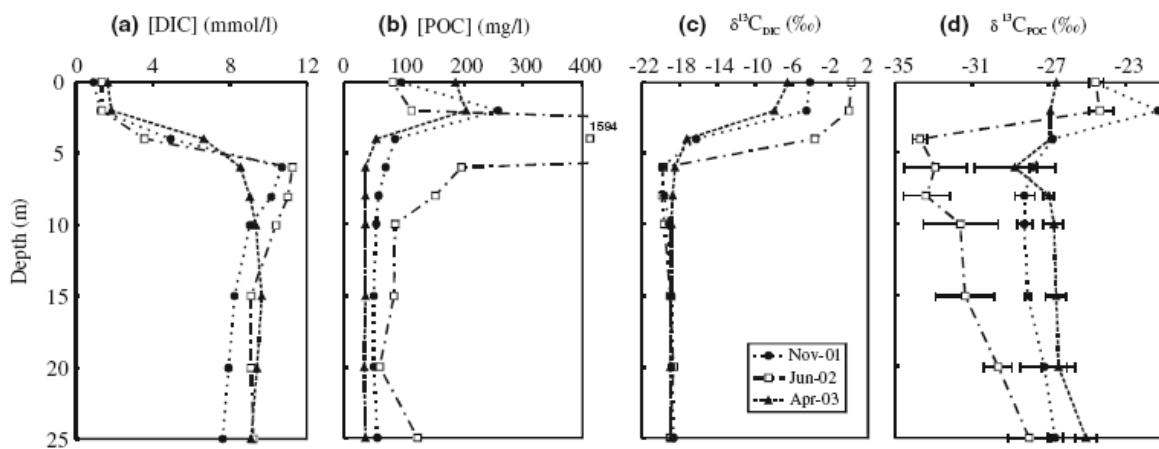
Figur 20. Resultat av prøver i kjemoklinen 2001-2003 (frå van Breugel m fl. 2005).

Figur 20 Syner resultat av karbon-analysar av vassprøver i 2001-2003. Auken i DIN og reduksjon i Delta-¹³C vart tolka som at det føregår ein effektiv respirasjon av løyst/partikulært organisk materiale i Kyllaren. Det er m.a.o. prosessar både i vassøyla og på botnen som bidreg til dei høge H₂S verdiane.

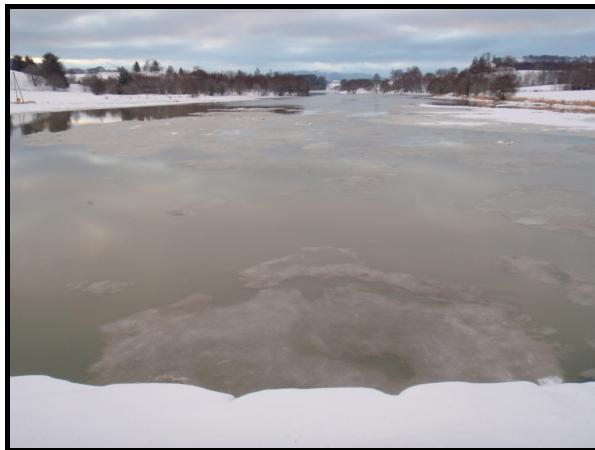
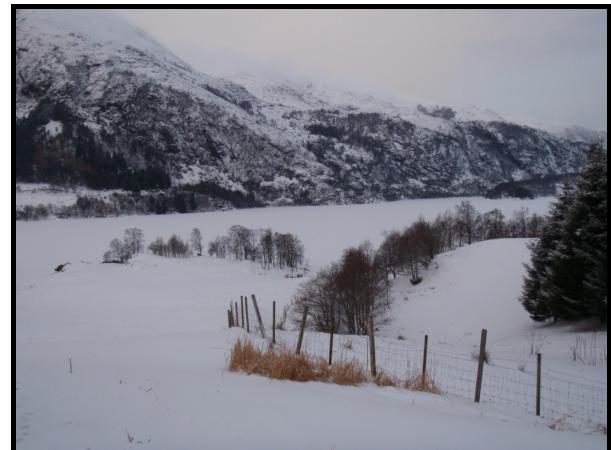
Figur 21. Øvst: Foto frå bruа innover retning Leira og over den is/snødekte Kyllaren i desember 2010. Under: Kyllaren 6. januar 2011, med litt redusert is/snødekke. Foto: E. Aarset.

Figur 21 syner fotografí av isen frå desember 2010 og januar 2011. Utstrøyande vatn var tidvis gråfarga/blakka, noko som tyder på utfelling eller frigjeving av stoff i sbm oksidering av djupvatn som slapp ut.

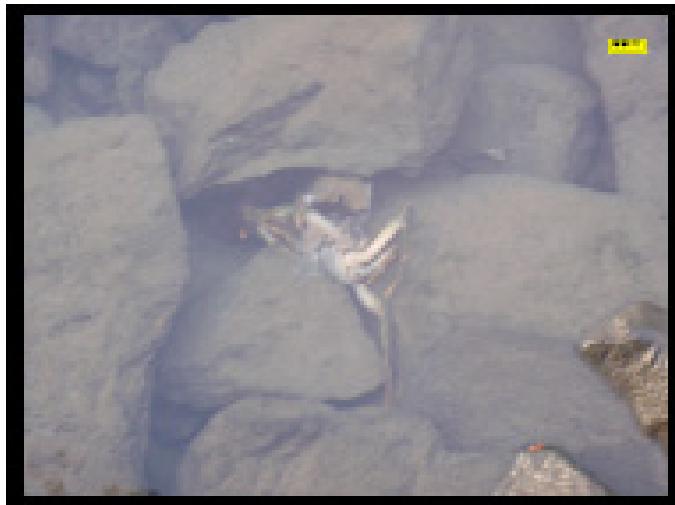
Figur 22. Foto av taskekrabbe som hadde søkt tilflukt inst i Kyllaren ved Smetteelva i januar 2011. (Foto: E. Aarset).

Figur 22 syner taskekrabbe som i janur 2011 hadde slege seg til der Smetteelva renn ut i Kyllaren.

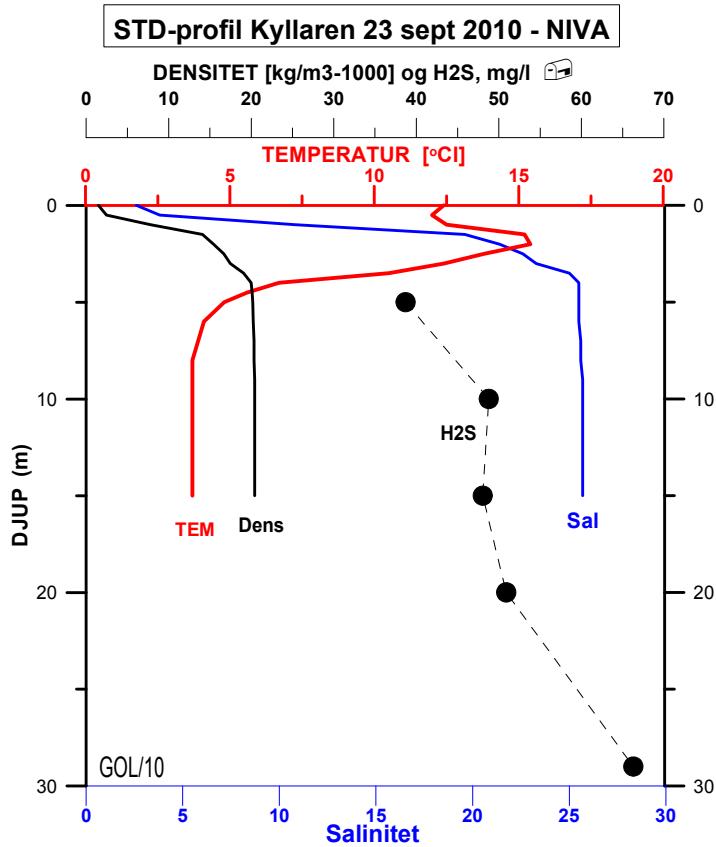
Figur 23. STD profil i Kyllaren målt 23. september 2010. Svarte punkt syner H₂S verdiar.

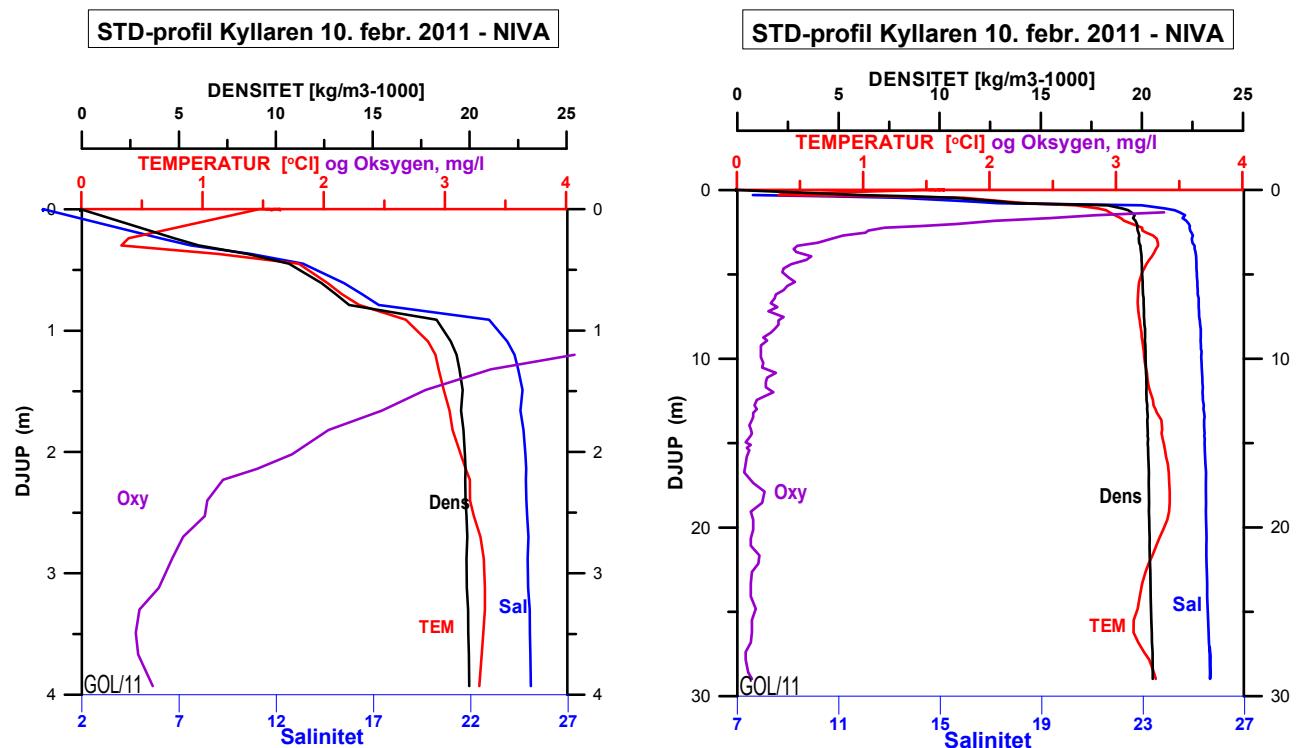
Figur 24. STD-profil frå Kyllaren målt 10. februar 2011, 0-4 m djup (t.v.) og 0-30 m djup (t.h.).

I høve til verdiane i september 2010 hadde djupvatnet halde seg kaldt, avkjølt med ca ei halv grad. Saliniteten auka litt i løpet av hausten/vinteren, noko som tyder på at noko sjøvatn må ha strøymt inn ved eit eller fleire høve. Øvre lag var tydeleg tynnare i februar enn i september.

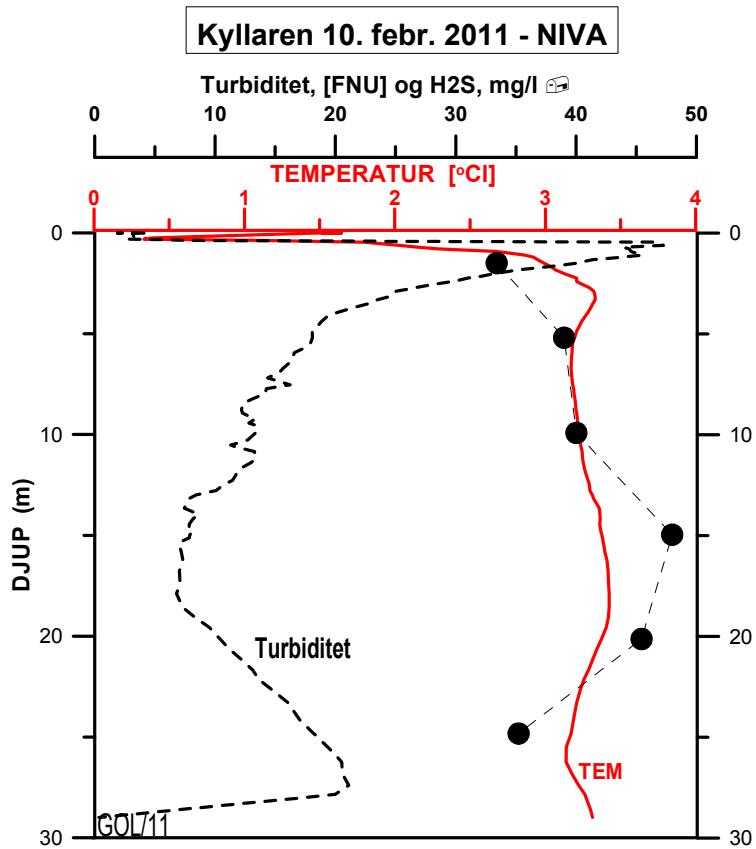
Figur 25. Målt turbiditet og temperatur i Kyllaren 10. februar 2011. Svarte sirkler viser resultat av H₂S-analysar (mg/l).

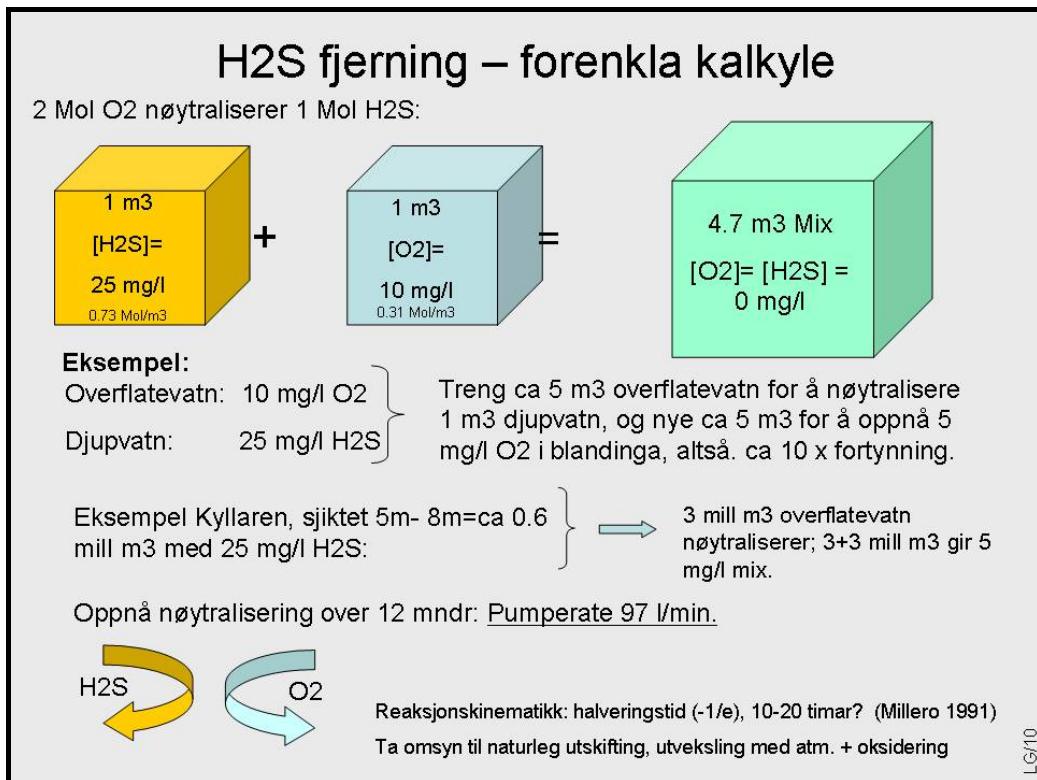
Figur 26. Forenkla budsjett for vassbehov for å nøytraliser H₂S-haldig vatn som har konsentrasjon om lag som i overgongssjiktet (mesolimnon) i Kyllaren. Reaksjonskinematikken vil avhenge av mange faktorar, m.a. forekomst av redusert jern eller mangan som påskundar prosessen (Millero 1991).

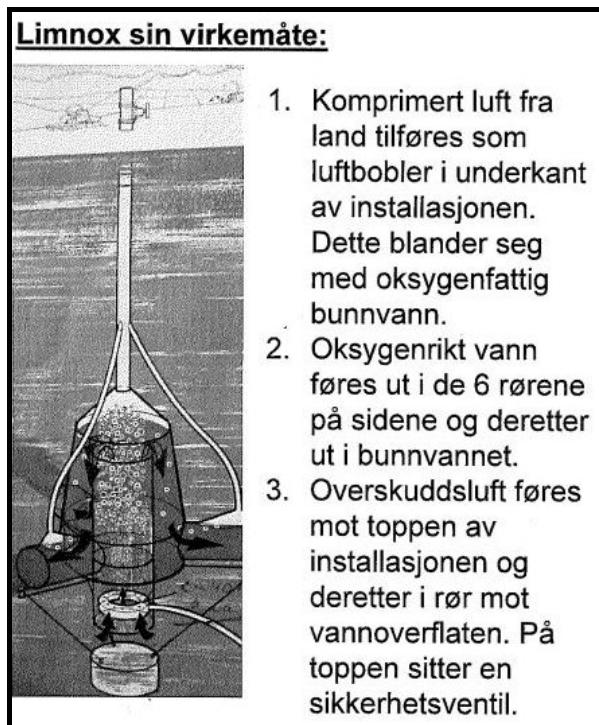
Figur 27. Verkemåte for Limnox luftesystem. Fleire detaljar om dette i Vedlegg B.

Metode Nr 2 med lufting kan illustrerast med Limnox systemet. Dette luftesystemet (**Figur 27**) vart utvikla på 1970 talet og nyttja i fleire restaureringsprosjekt, m.a. i Kolbotnvatn. Det krev kompressor for tilførsel av luft evt reint oksygen.

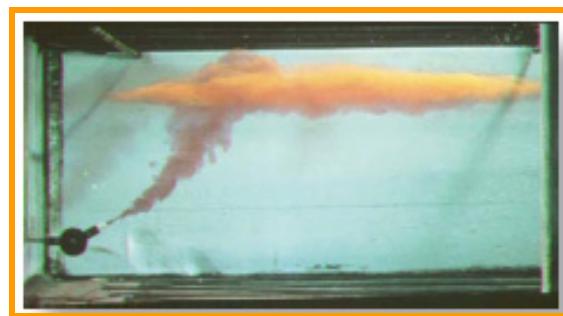
Figur 28. Foto frå laboratorieforsøk med farga oppstigande (lett, ferskt) vatn i ei sjikta væske (sjøvatn).

Vi har berekna sannsynleg mønster for strålebane, fortynning og innlagringsdjup for h.h.v. elvevatn og djupvatn tilført eit sjikt rundt haloklinen i Kyllaren. Utsleppsdjup og fluks er variert for kvart av hovedscenaria. For oppumping av vatn har vi simulert for inntak i 4m, 5m og 6 m djup. Til berekningane har vi nytta den numeriske modellen JETMIX (Bjerkeng og Lesjø 1973). Målet med kjøringane var å finne eit utsleppsdjup som gjev god innblanding nær utsleppsdjupet og som ikkje innverkar på. Her presenterer vi metodikk og resultat for berekningane, som blir samanstilt med andre resultat i avsluttingsdiskusjonen. **Figur 28** illustrerer korleis (lett, farga) ferskvatn stig opp og innlagra og spreier seg under overflata i ei sjikta, tyngre væske (laboratorieforsøk).

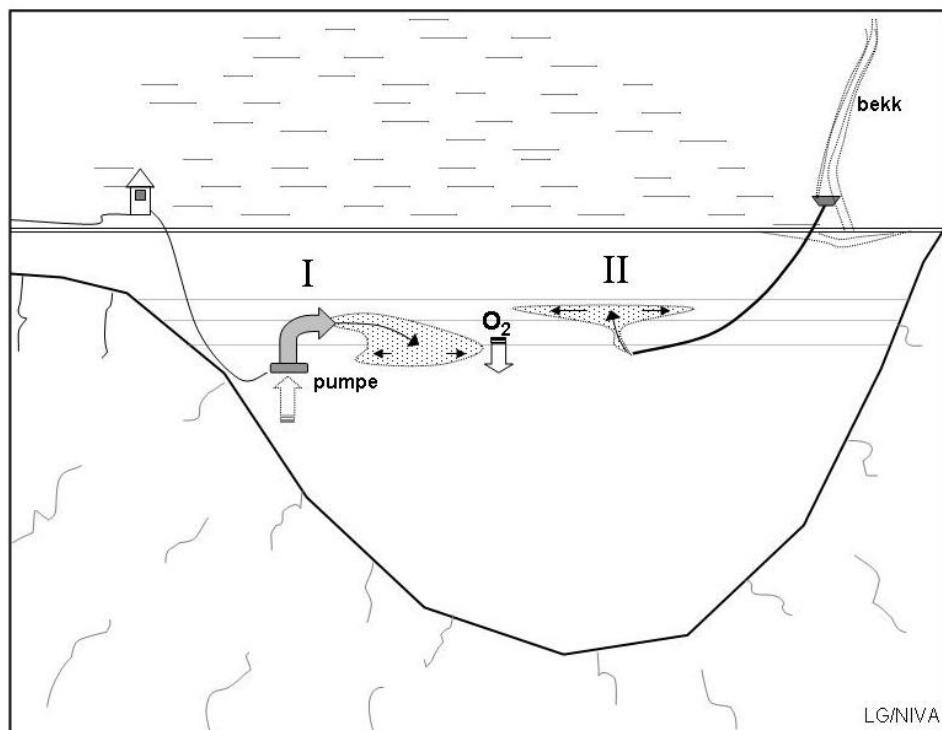
Figur 29. Illustrasjon av to metodar som angrip haloklinen/kjemoklinen og luftar ut øvre del av H_2S -haldige sjikt, utan å påverke djupvatnet eller vatn i overflata. I: Pumping og injisering av H_2S -haldig vatn inn i O_2 -haldig vatn, blandinga vil innlagde seg under utsleppsdjupet. II: Leie noko av vatn frå elv/bekk gjennom leidning ut i Kyllaren, like under haloklinen.

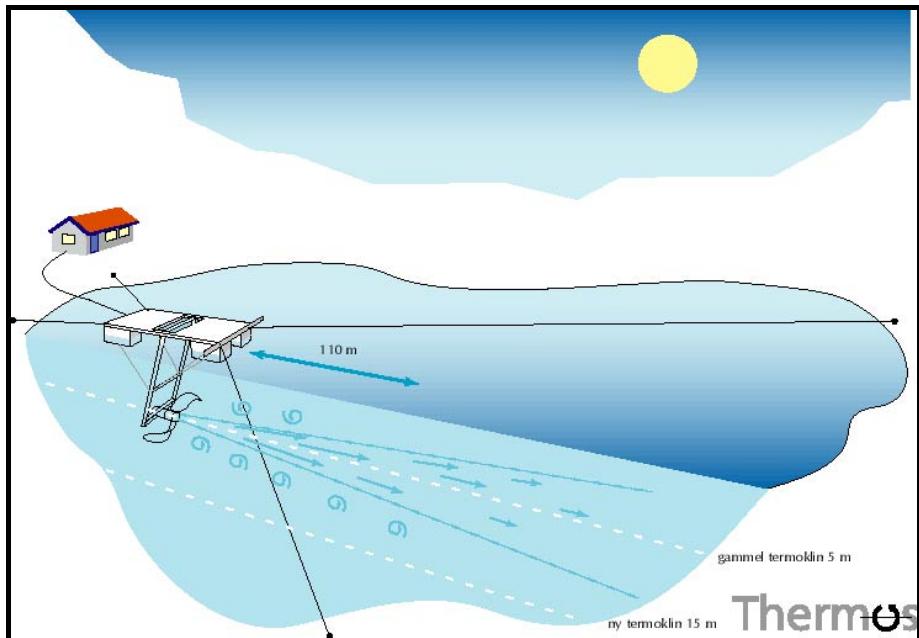
Figur 30. Skisse av propellanlegget som var installert i Breisjøen ved Oslo i 2001 i samband med NIVAs "Thermos" prosjekt. Anlegget bidrog til å senke termoklinen frå 5 til 20 m djup. Propell og motor eksisterer enno, for evt gjenbruk.

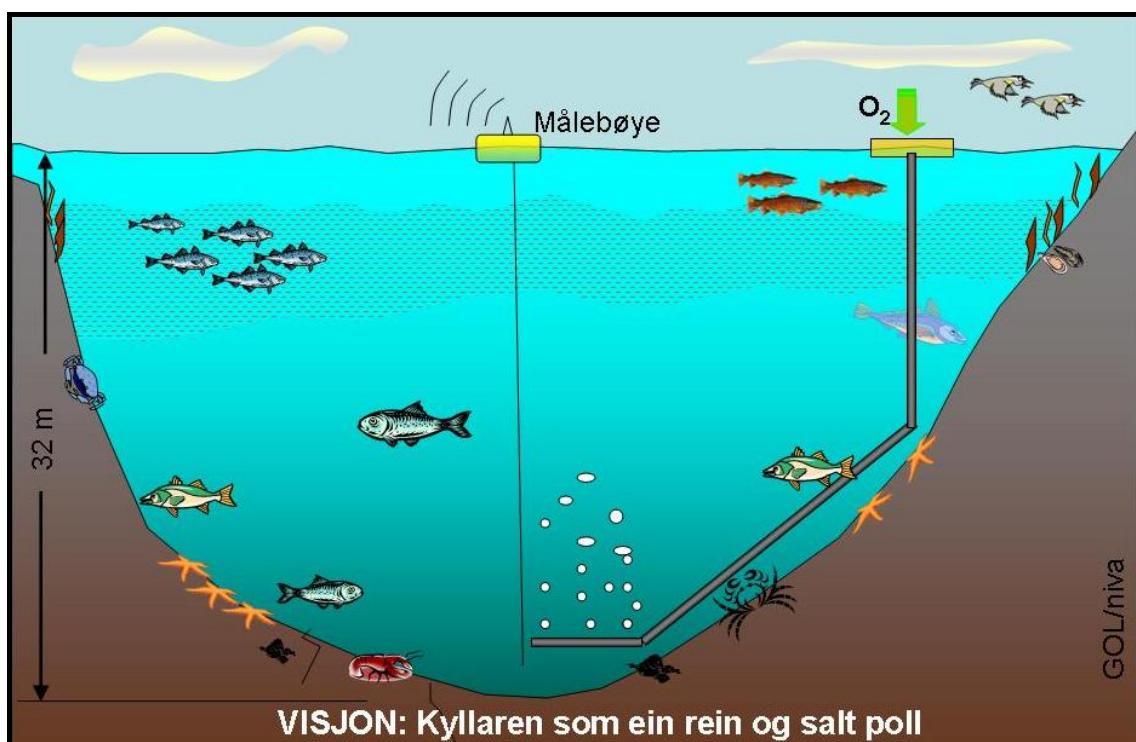
Figur 31. Skisse (”visjon”) av korleis Kyllaren kan verte etter ei tid dersom ein vel å opne opp for innstrøyming/utskifting av meir sjøvatn, evt. kombinert med ein viss grad av lufting og med overvaking av tilstanden.

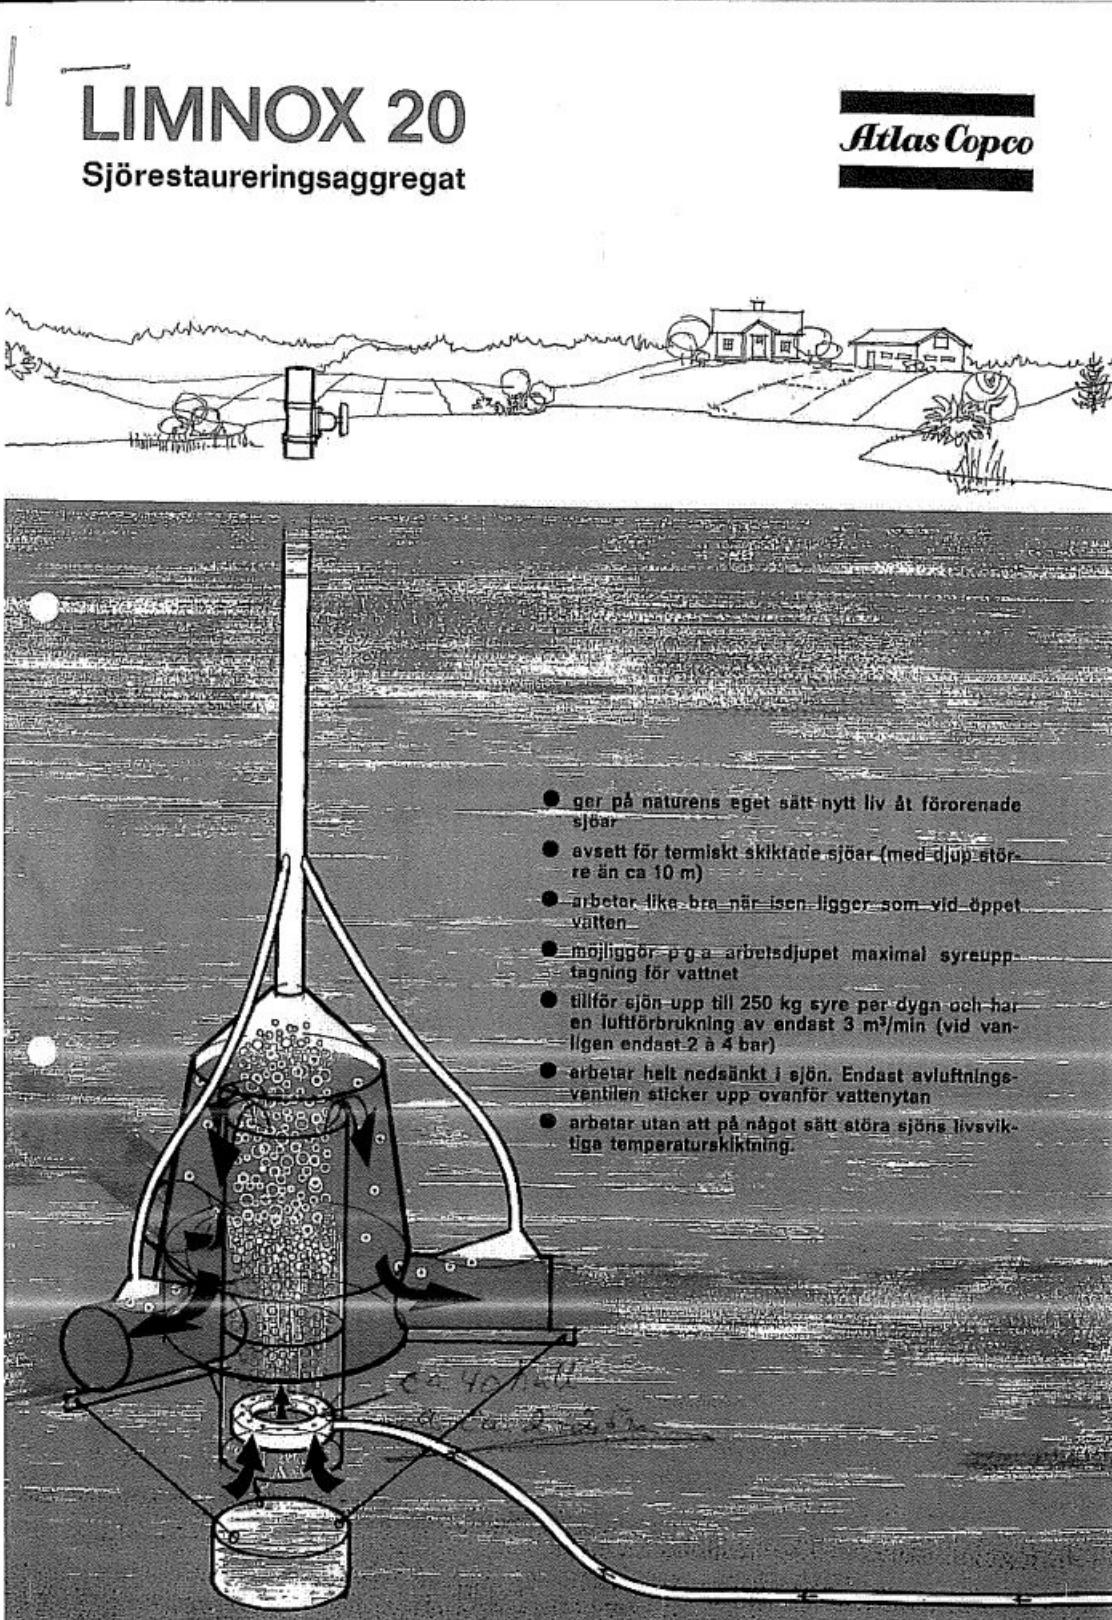
Vedlegg B. LIMNOX

Limnox sin virkemåte:

1. Komprimert luft fra land tilføres som luftbobler i underkant av installasjonen. Dette blander seg med oksygenfattig bunnvann.
2. Oksygenrikt vann føres ut i de 6 rørene på sidene og deretter ut i bunnvannet.
3. Overskuddsluft føres mot toppen av installasjonen og deretter i rør mot vannoverflaten. På toppen sitter en sikkerhetsventil.

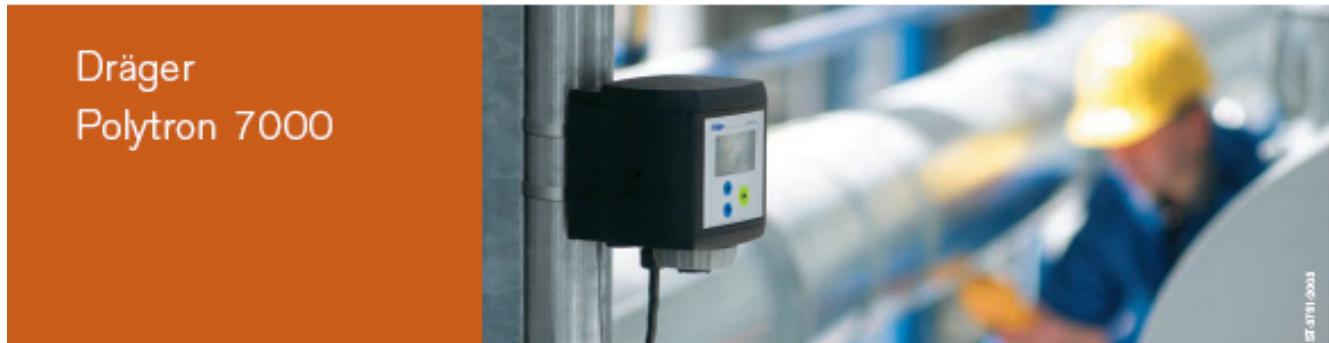
**Dräger
Polytron 7000**

Sensorsystem fra Dräger.

Tiltak som skal gje effekt rimeleg raskt må dimensjonerast såpass kraftig at det og kan vere ein risiko for utilsikta gasslekkasje eller utstrøyming i oppstartsfasen og evt under ugunstige vertilhøve i ein periode etter oppstart. Her kan eit system med gassdetektor og varsling koplast opp (Vedlegg D), slik at tiltaket kan stansast mellombels til situasjonen er avklart.

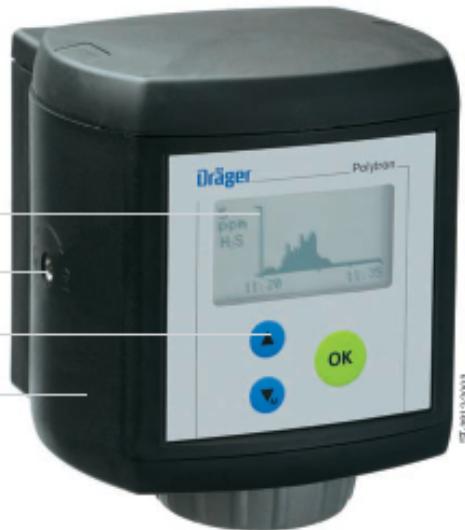
Accessories / Remote Sensor

The remote sensor is easy to install on the wall or, using the duct adapter, onto ducts and pipes (curvature diameter > 10 cm / 4", up to flat). It is available with a cable length of 5 to 30 m / 15 to 100 ft.
