Strandsaga i Brumunddal. Vurdering av miljøtilstand i Mjøsa i forbindelse med planer om endret bruk av området

Tittel Strandsaga i Brumunddal. Vurdering av miljøtilstand i Mjøsa i forbindelse med planer om endret bruk av området.	Løpenr. (for bestilling) 6092-2010	Dato januar 2011
	Prosjektnr. Undemr. O-10238	Sider Pris 43
Forfatter(e) Jarl Eivind Løvik og Atle Rustadbakken	Fagområde Ferskvann	Distribusjon Åpen
	Geografisk område Hedmark	Trykket CopyCat

Title: Strandsaga in Brumunddal. An assessment of environmental status in Lake Mjøsa, S Norway, connected to plans for changed use of the area.

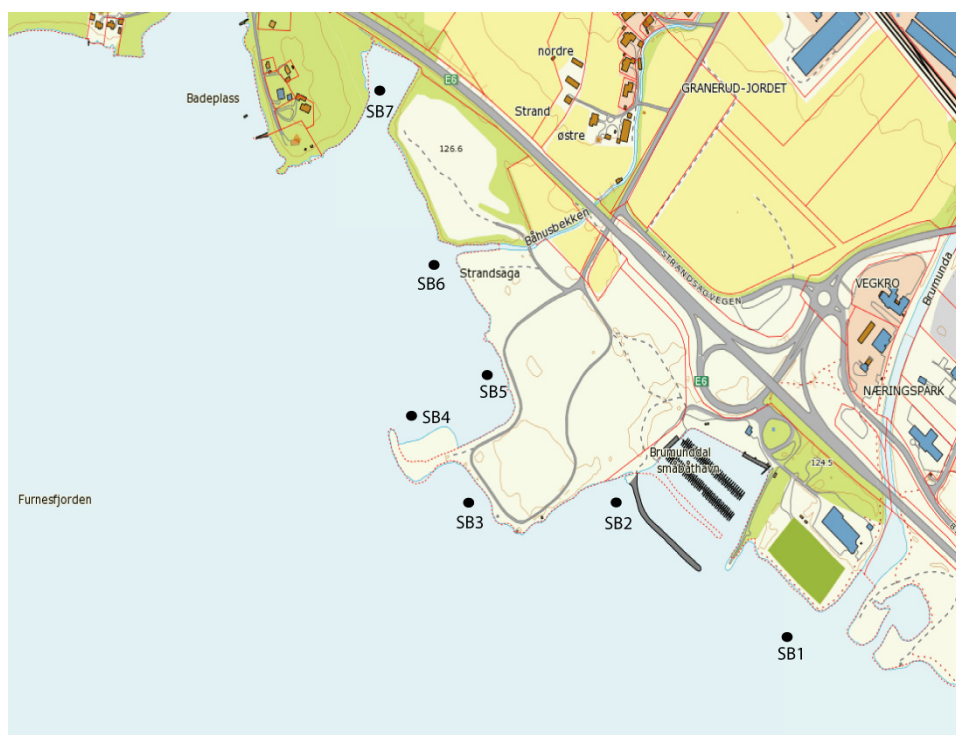
Figur 1. Strandsaga i Brumunddal med prøvestasjoner for vannprøver i Mjøsa (SB1-SB7). Kartkilde: <http://kart.statkart.no/>.

Vannprøver ble samlet inn ved sju prøvestasjoner i alt seks ganger fordelt over perioden fra midten av juni til begynnelsen av oktober 2010. Plassering av prøvestasjonene er vist i Figur 1, og kartreferanser er gitt i Vedlegg. Prøvene ble tatt fra ca. 0,5 m dyp, fylt på sterile flasker og levert laboratoriet innen 24 timer etter innsamling. Prøvene ble analysert mht. koliforme bakterier og *Escherichia coli* (*E. coli*). Koliforme bakterier gir indikasjon på eldre og fersk fekal forurensning, mens *E. coli* gir indikasjon på fersk fekal forurensning. Koliforme bakterier kan også omfatte naturlig forekommende jordbakterier.

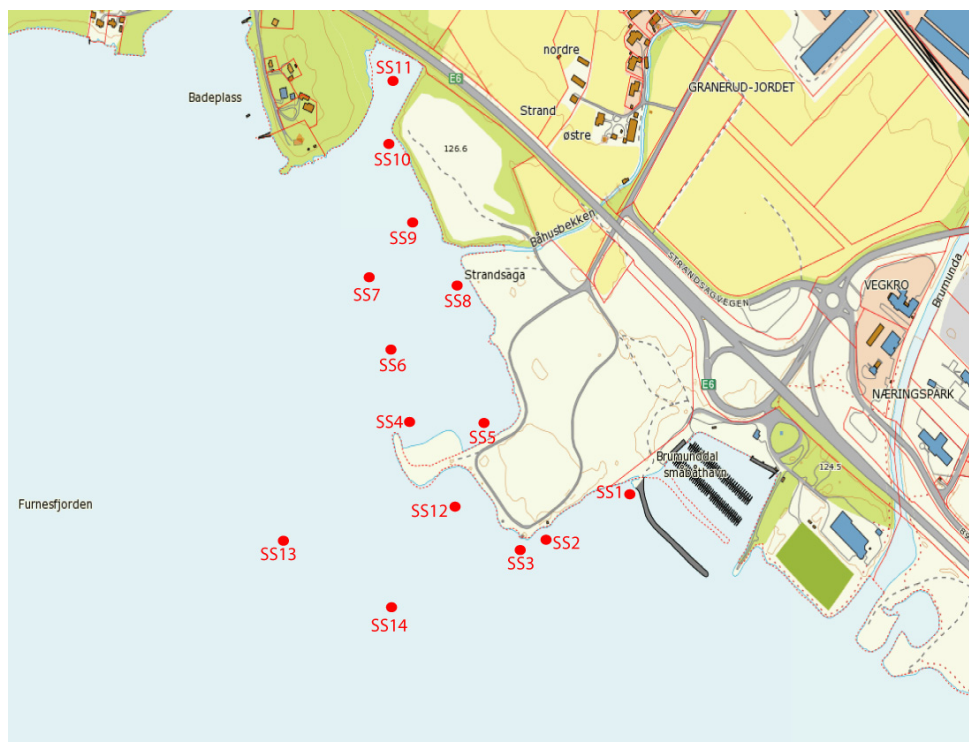
Figur 2. Strandsaga i Brumunddal med stasjoner for sedimentprøver i Mjøsa, merket SS 1-14.
Kartkilde: <http://kart.statkart.no/>.

Sedimentprøver ble samlet inn fra i alt 14 prøvestasjoner. Plasseringen av stasjonene er vist i Figur 2, og kartreferanser er gitt i Vedlegg. Prøvene fra stasjonene SS 1-11 ble samlet inn fra tørrlagte mudderbanker den 22. april og den 26. april 2010 da vannstanden i Mjøsa var meget lav. Materiale fra det øverste ca. 0-5 cm sjiktet ble fylt på gløda glass og oppbevart mørkt og kjølig inntil prøvene ble sendt til analyse samtidig med de resterende prøvene. Prøvestasjonene SS 12-14 er plassert på noe dypere områder (ca. 10-20 m) et stykke ut fra selve Strandsaga. Dette for å kunne fange opp

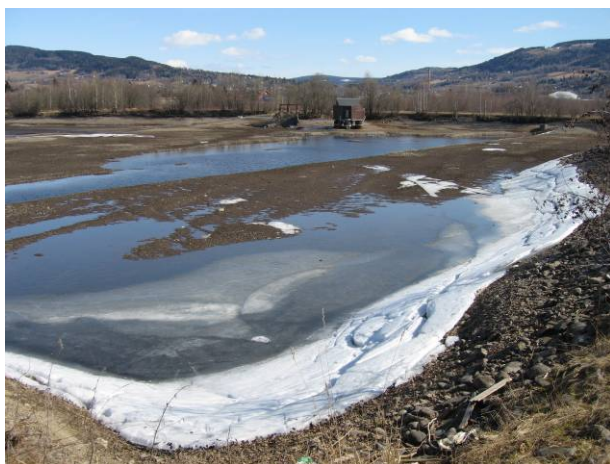
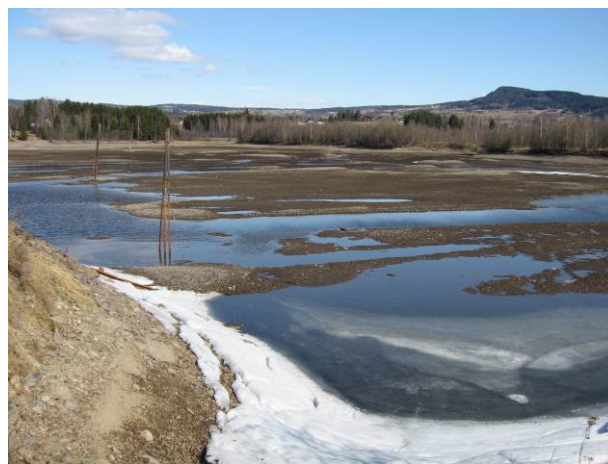
Utsikt mot øst og prøvestasjon SS5.

Utsikt mot nord samt prøvestasjonene SS4 og SS6-11.

Figur 3. Tørrlagte mudderbanker utenfor Strandsaga den 22.4.2010. Foto: Jarl Eivind Løvik, NIVA

Mjøsa er regulert med en reguleringshøyde på 3,61 m. Når innsjøen tappes ned på senvinteren og våren, tørrlegges derfor betydelige arealer i de grunnere delene av innsjøen, bl.a. utenfor Strandsaga (se foto, Figur 3). Dette er områder som i framtida vil kunne bli mer attraktive å ferdes og oppholde seg på til fots på våren før vannstanden stiger. Det vil si at f.eks. barn kan bli direkte eksponert for bunnmaterialet f.eks. ved hudkontakt, via støv som pustes inn eller ved direkte oralt inntak. De dypereliggende områdene som er undersøkt, vil selvsagt ikke være aktuelle for eksponering i forhold til mennesker på denne måten.

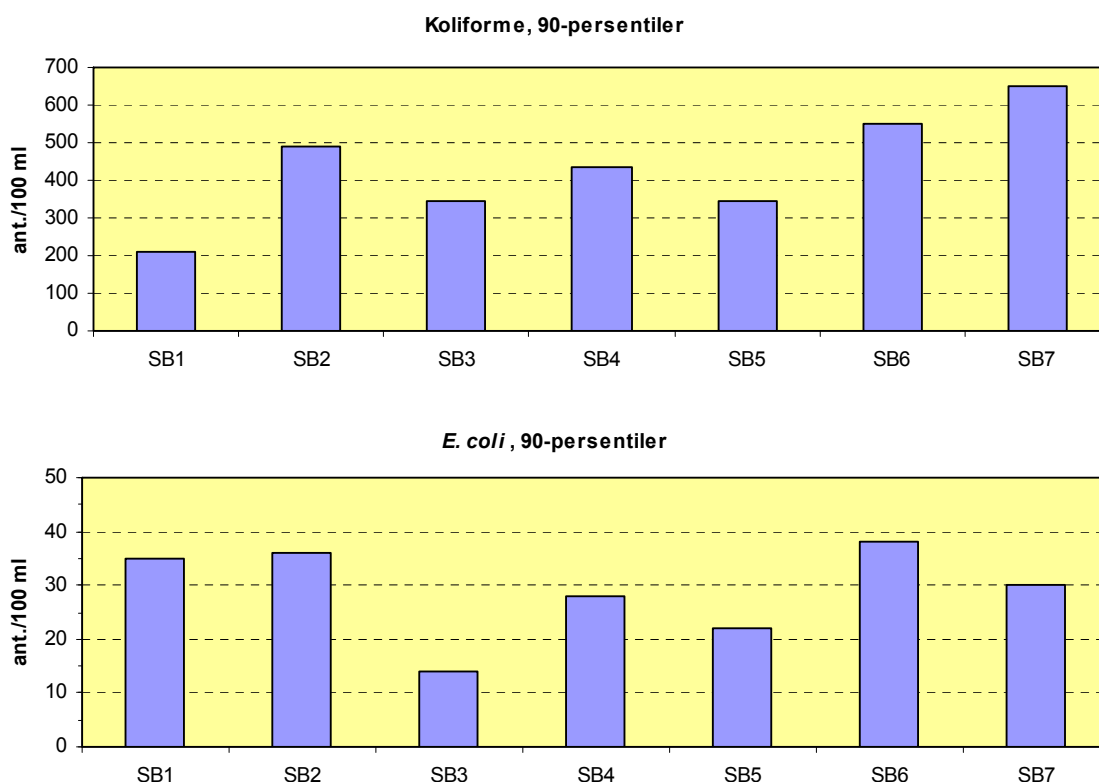
Figur 4. Tetthet av koliforme bakterier og *E. coli* (90-persentiler) ved 7 prøvestasjoner utenfor Strandsaga i perioden juni-oktober 2010.

Resultatene av vannanalysene med hensyn til fekale indikatorbakterier (*E. coli* og koliforme bakterier) er vist i Figur 4. Den hygieniske vannkvaliteten vurderes her først og fremst ut fra 90-persentiler for måledataene på de enkelte prøvestasjonene. 90-persentilen vil si nest høyeste verdi når vi har 6 målinger slik som her ($6 \times 90/100 = 5,4 \sim 5$).

E. coli brukes som mål på fersk fekal forurensning (tarmbakterier). 90-persentilene for *E. coli* varierte i området ca. 15-40 pr. 100 ml. Dette viser at vannmassene var moderat forurenset av tarmbakterier (jf. Andersen mfl. 1997, Kjellberg 2006). Mest påvirket var prøvestasjonene SB6, SB2 og SB1, men det var små forskjeller i vannkvaliteten mellom stasjonene. Stasjon SB6 er ved utløpet fra Båhusbekken (også kalt Bausbakkelva), og SB1 er ved utløpet fra Brumunda.

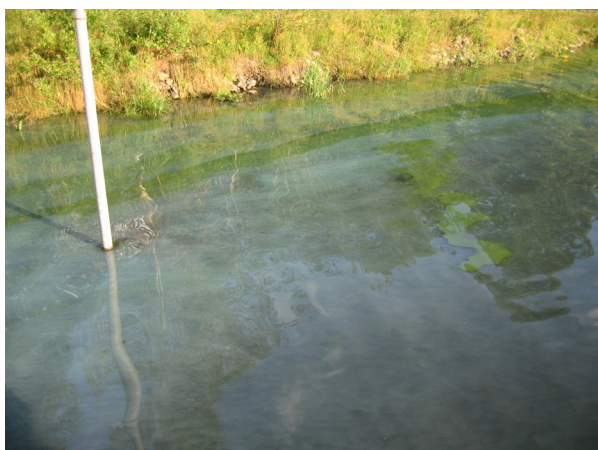
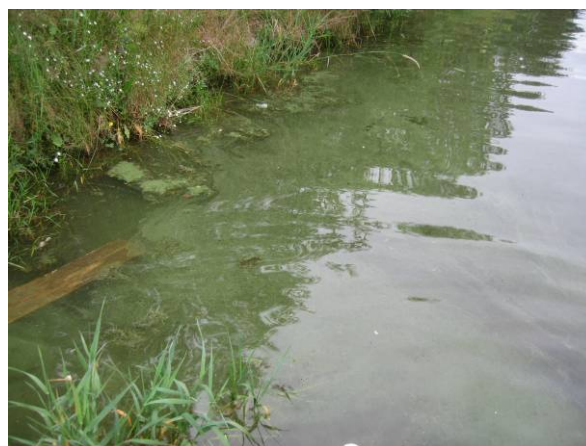
Fra Brumunddal båthavn 7.8.2009

Utenfor Strandsaga-området 20.7.2010

Figur 5. Eksempler på algeblomst med *Anabaena lemmermannii* i Mjøsa ved Brumunddal i 2009 og 2010. Foto: Jarl Eivind Løvik, NIVA.

I midten av juli inntraff en oppblomstring av blågrønnalger (cyanobakterier) i Mjøsa, blant annet i Furnesfjorden. Oppblomstringen viste seg å bestå av arten *Anabaena lemmermannii*, en art som er vanlig å observere i større eller mindre mengder i Mjøsa, særlig på sensommeren. I forbindelse med innsamling av bakteriologiske prøver den 20. juli ble det observert markerte ansamlinger av *Anabaena* på eller nær overflaten flere steder i Brumunddalsområdet (se foto, Figur 5).

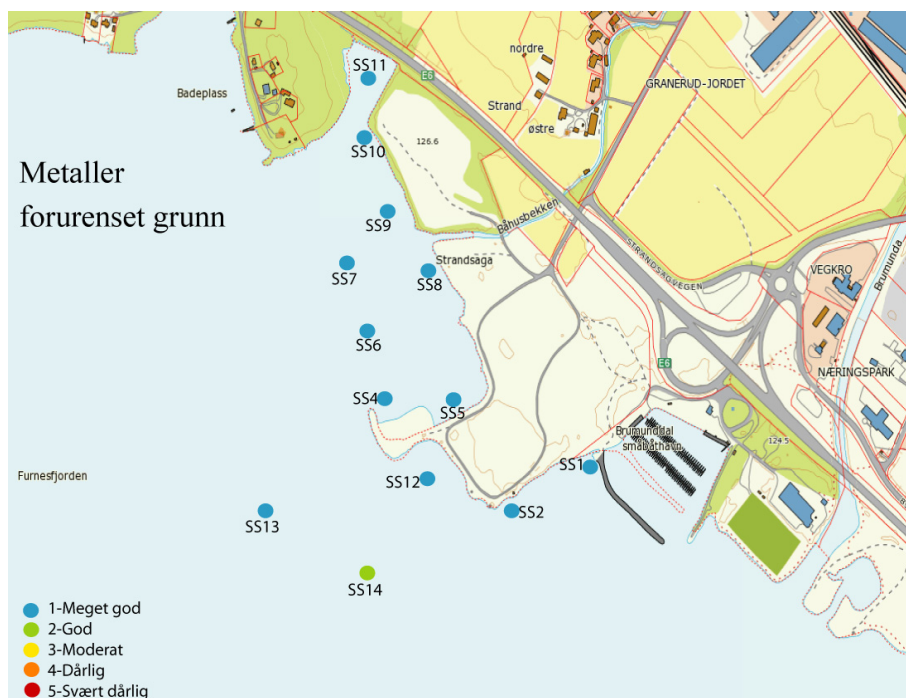
Figur 9. Tilstandsklasser for metaller samlet vurdert i tråd med klassifiseringsveileder for forurenset grunn (Hansen og Danielsberg 2009). Stasjonens tilstand bestemmes av det elementet som gir høyest tilstandsklasse.

Figur 8 og 9 viser tilstandsklasser for metaller samlet i henhold til klassegrenser for sedimenter og forurenset grunn. Stasjonens tilstand bestemmes ut fra det elementet som gir høyest (dårligst) tilstandsklasse.

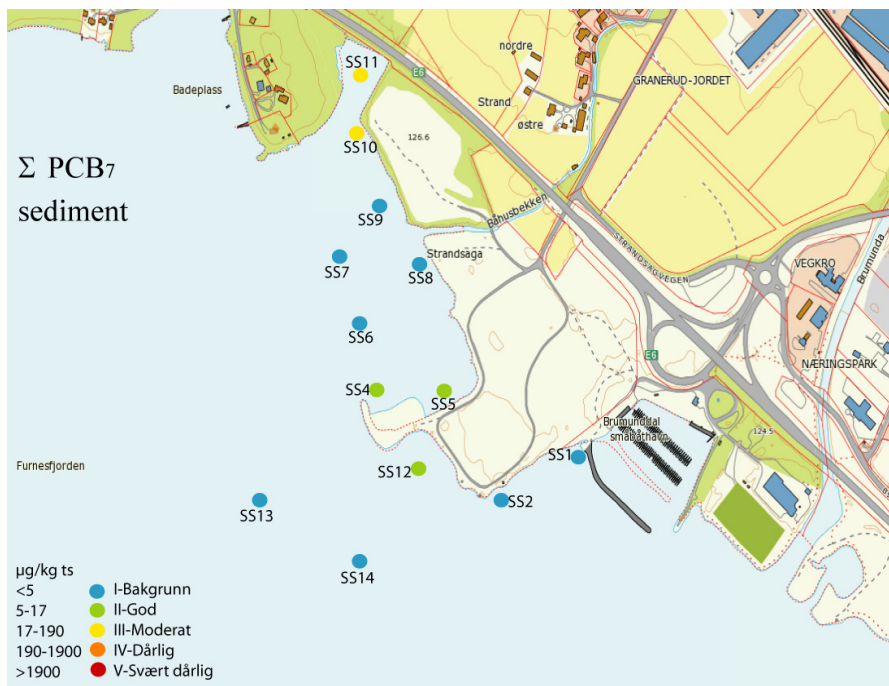
Figur 11. Tilstandsklasser for sum PCB₇ vurdert i henhold til klassifiseringsveileder for sedimenter (Bakke mfl. 2007).

Nivåene av PCB7 på stasjon SS10 og SS11 tilsvarer tilstandsklasse III (moderat; 17-190 $\mu\text{g}/\text{kg}$) i Klifs reviderte klassifiseringsveileder for sedimenter (Bakke mfl. 2007). De andre stasjonene hadde konsentrasjoner tilsvarende tilstandsklasse I (bakgrunn) og II (god) i henhold til klassifiseringssystemet for sedimenter. Tilstandsklasser ved de ulike prøvestasjonene er vist i Figur 11.

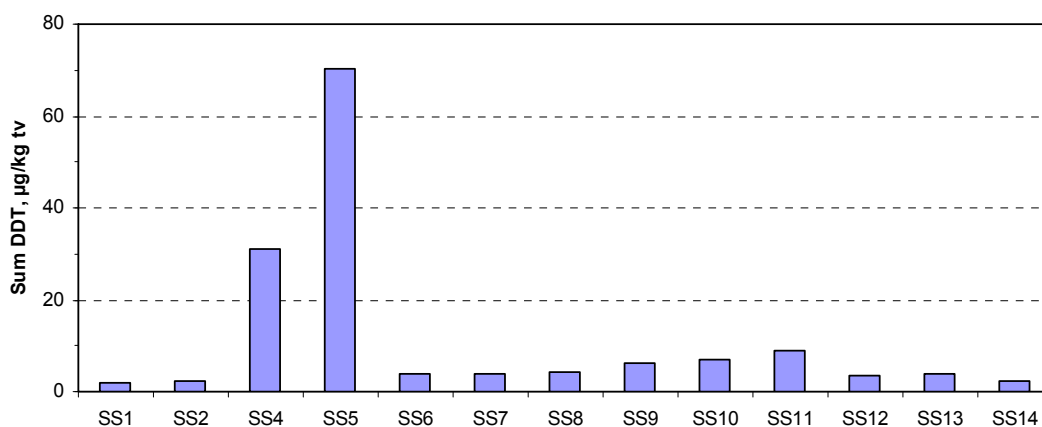
Figur 13. Konsentrasjoner av sum DDT i overflatesedimenter utenfor Strandsaga.

Konsentrasjonen av sum DDT i sedimentprøver tatt utenfor Strandsaga varierte i området 2,3-70,3 µg/kg tv (Figur 13). ”Sum DDT” betyr summen av ”fersk” DDT og nedbrytningsproduktene DDD og DDE. De høyeste konsentrasjonene av sum DDT ble funnet på stasjonene SS4 og SS5 med henholdsvis 31,2 og 70,3 µg/kg tv. Dette tilsvarer tilstandsklasse III, moderat (17-190 µg/kg tv) i henhold til klassegrensene for sedimenter (Bakke mfl. 2007). De andre stasjonene hadde markert lavere konsentrasjoner, dvs. i området 2,3-8,9 µg/kg tv. På stasjon SS1 ble ingen av forbindelsene funnet i konsentrasjoner over deteksjonsgrensene. Siden deteksjonsgrensene var relativt høye, er det for enkelte prøvestasjoner umulig å avgjøre om de skal være i tilstandsklasse I (<0,5 µg/kg) eller II (0,5-20 µg/kg). Vi har da valgt å føre dem til tilstandsklasse II. Tilstandsklasser på de ulike stasjonene er vist i Figur 14.

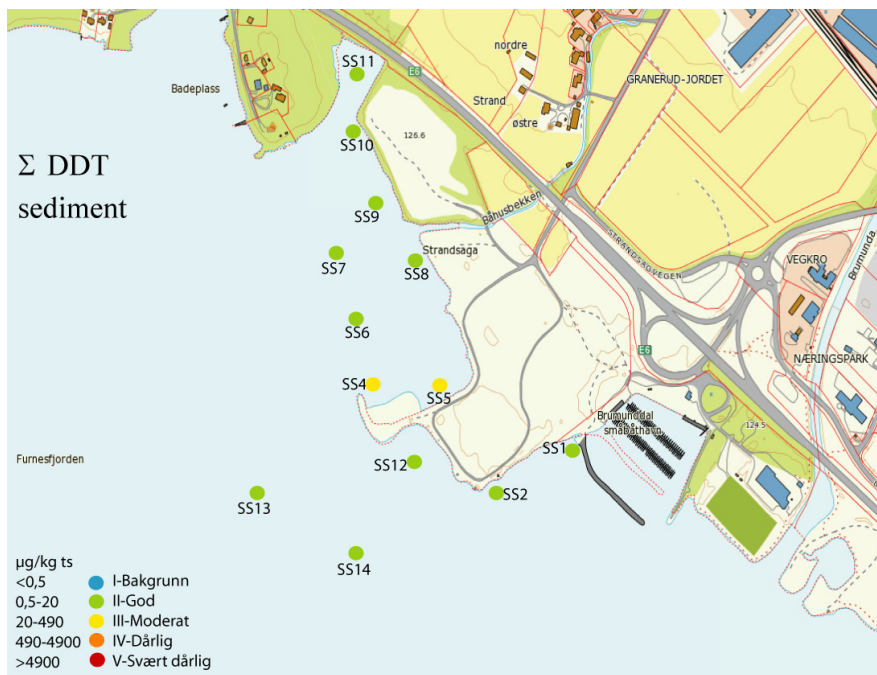
Figur 14. Tilstandsklasser for sum DDT i henhold til klassegrenser for sedimenter.

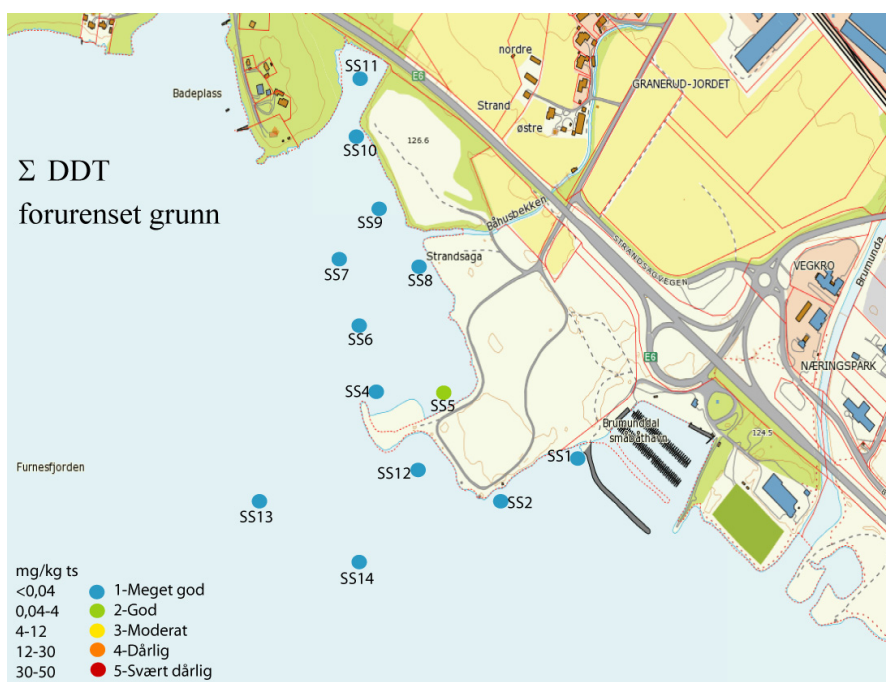
Figur 15. Tilstandsklasser for sum DDT vurdert i forhold til klassegrenser for forurenset grunn.

Vurdert i henhold til klassegrensene for forurenset grunn, havner stasjon SS5 i tilstandsklasse 2 (god; 40-4000 µg/kg tv). Øvrige stasjoner ligger i tilstandsklasse 1 (meget god; <40 µg/kg tv). Tilstandsklasser for de forskjellige stasjonene er vist i Figur 15.

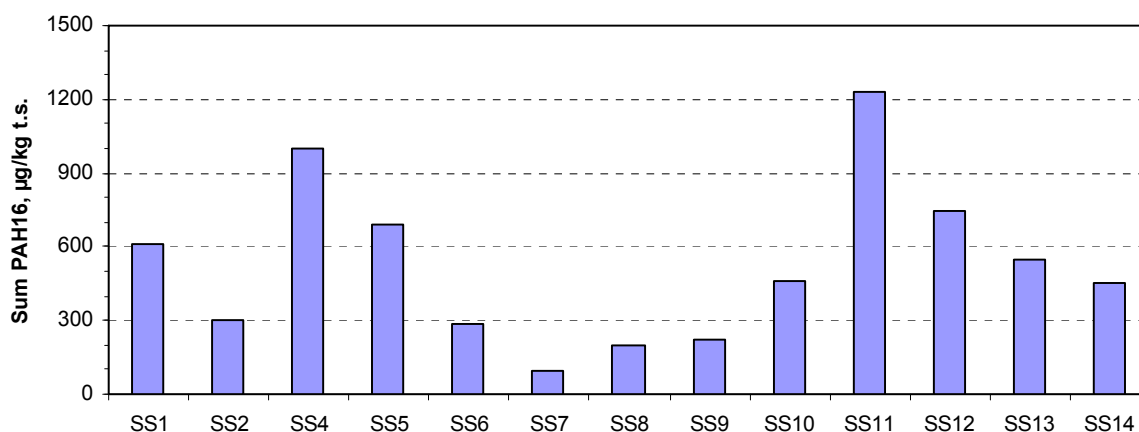
Figur 18. Konsentrasjoner av sum PAH-16 i sedimenter utenfor Strandsaga.

Konsentrasjonen av sum PAH-16 varierte i intervallet 98-1230 $\mu\text{g}/\text{kg}$ tv (Figur 18). De høyeste konsentrasjonene ble funnet på prøvestasjonene SS11 (1230 $\mu\text{g}/\text{kg}$ tv) og SS4 (1002 $\mu\text{g}/\text{kg}$ tv). Vurdert i forhold til klassegrensene for sedimenter (Bakke mfl. 2007) havner 7 av 13 prøvestasjoner i tilstandsklasse I, bakgrunn (<300 $\mu\text{g}/\text{kg}$ tv) og de andre 6 prøvestasjonene i tilstandsklasse II, god (300-2000 $\mu\text{g}/\text{kg}$ tv). Konsentrasjonen av den potensielt kreftfremkallende forbindelsen benzo(a)pyren varierte i området 3,9-74 $\mu\text{g}/\text{kg}$ tv (se Vedlegg), dvs. innenfor tilstandsklassene I og i den lavere delen av tilstandsklasse II (6-420 $\mu\text{g}/\text{kg}$ tv). Konsentrasjonene for andre potensielt kreftfremkallende forbindelser (KPAH) som naftalen, benzo(a)antracen, chrysen, benzo(b+j)fluoranten, benzo(k)fluoranten og dibenzo(a, c+a, h)antracen lå også innenfor tilstandsklasse I-II. Stasjon 11 hadde konsentrasjon av KPAH-forbindelsen indeno(123cd)pyren tilsvarende klasse III, mens øvrige stasjoner lå innenfor tilstandsklasse I og II.

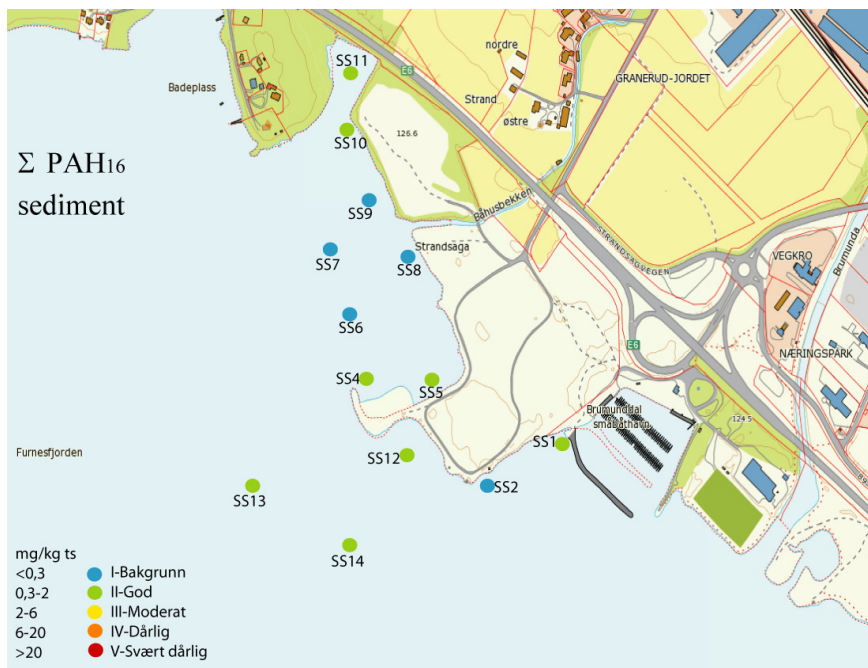
Figur 19. Tilstandsklasser for sum PAH-16 i henhold til klassegrenser for sedimenter.

Tilstandsklasser for sedimenter og for forurenset grunn mht. sum PAH-16 er vist i Figur 19-20.
