Økologisk tilstand i Glomma nedenfor Sarpsfossen 2009-2010 - undersøkelser i forbindelse med Borregaards utslipp av organisk materiale

Tittel Økologisk tilstand i Glomma nedenfor Sarpsfossen 2009-2010 - undersøkelser i forbindelse med Borregaards utslipp av organisk materiale	Løpenr. (for bestilling) 6099-2010	Dato 28.2.2011
	Prosjektnr. Undernr. 29182	Sider Pris 30 s + fotovedlegg
Forfatter(e) Atle Rustadbakken Torleif Bækken Maia Røst Kile Thrond Haugen	Fagområde Ferskvann	Distribusjon Fri
	Geografisk område Østfold	Trykket NIVA

Oppdragsgiver(e) Borregaard Industries Ltd.	Oppdragsreferanse 4500311002/ 13.5.2009
--	---

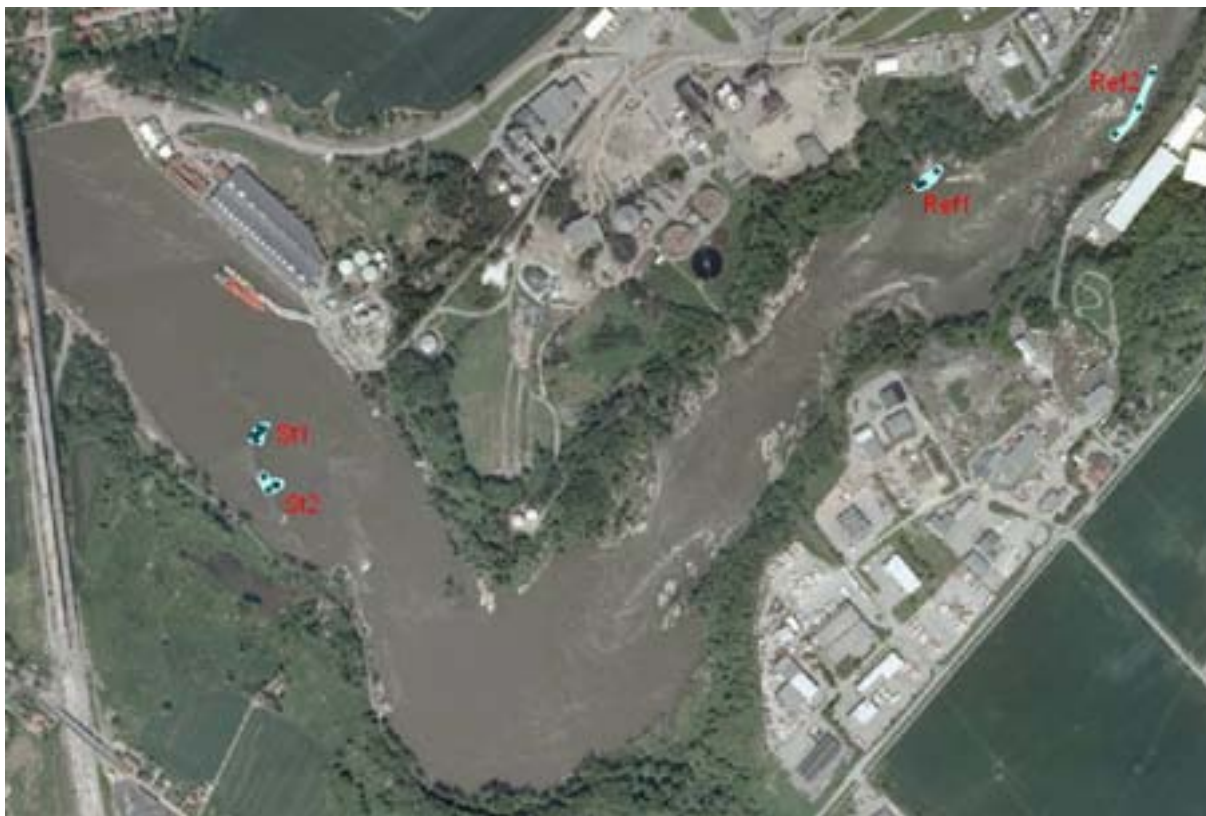
Figur 3. Lokalisering av stasjonene undersøkt i 2009 og 2010. Referansestasjonen Ref1 ble forkastet etter at 2009-undersøkelsene avdekket at denne var uegnet som referanse. Referansestasjonen Ref2 ble benyttet vår og høst i 2010. De påvirkede stasjonene St1 og St2 ligger på grusørene nedstrøms utslippspunktet.

Med utgangspunkt i resultatene fra SJA (kap. 2.2), ble det avgjort at tre områder kunne undersøkes uten unødvendig risiko i 2009. To av disse ligger nedstrøms utslippspunktet for det urensede prosessvannet. Disse stasjonene, St1 og St2 (Figur 3), utgjør således de påvirkede stasjonene. Disse ble valgt ut på grunnlag av hydromorfologiske forhold i elva samt substratkvaliteter som her ligger til rette for gyting og oppvekst av lakseunger. Tidligere undersøkelser hadde også vist at lakseunger benytter dette området (Karlsen 1997; Aasestad 2000; 2008). I følge Driftsplan for laks i Glomma og Aagaardselva, ligger gyteområdene i hovedsak noe oppstrøms Sannesundbrua og nordover forbi Domberg og Gripen (Anonym 2009). Det sies videre at man ikke kan utelukke at laksen også gyter lenger opp mot Sarpsfossen. De undersøkte grusørene utenfor Borregaard ligger sentralt i dette området. Det tredje undersøkte området ligger oppstrøms utslippspunktet på vestsiden av elva, Ref1 (Figur 3), og var planlagt som referansestasjon. Denne stasjonen ble imidlertid forkastet etter at 2009-undersøkelsene avdekket at denne var uegnet som referanse. En ny referansestasjon oppstrøms utslippspunktet på østsiden av elva, Ref2 (Figur 3), ble derfor valgt ut for undersøkelsene i 2010. Det er imidlertid flere påviste og sannsynlig ikke påviselige påvirkningsfaktorer i områdene nedstrøms Sarpsfossen. Borregaard har derfor satt spørsmål ved egnetheten på referansestasjonene. Vi mener Ref2 er en relevant referansestasjon for begroing og bunndyr, men det synes vanskelig å finne egnede referansestasjoner for fisk oppstrøms utslippspunktet da disse domineres av strømrrike partier og grovt substrat mot elvekantene. Glommaovervåkingen som gjennomføres på oppdrag fra fylkesmennene i Hedmark, Oslo og Akershus samt Østfold, strekker seg fra Alvdal (Sjulhusbrua) i nord og helt ned til Sarpsfossen. Den nederste undersøkte stasjonen her kan til dels også fungere som en referanse for begroing og bunndyr for Borregaardundersøkelsen, men ikke for fisk, siden laksen ikke kan forsere Sarpsfossen. Det gjøres ikke oksygenmålinger i substrat i Glommaovervåkingen (Bækken, m.fl. 2011 NIVA rap 6131 under bearbeidelse).

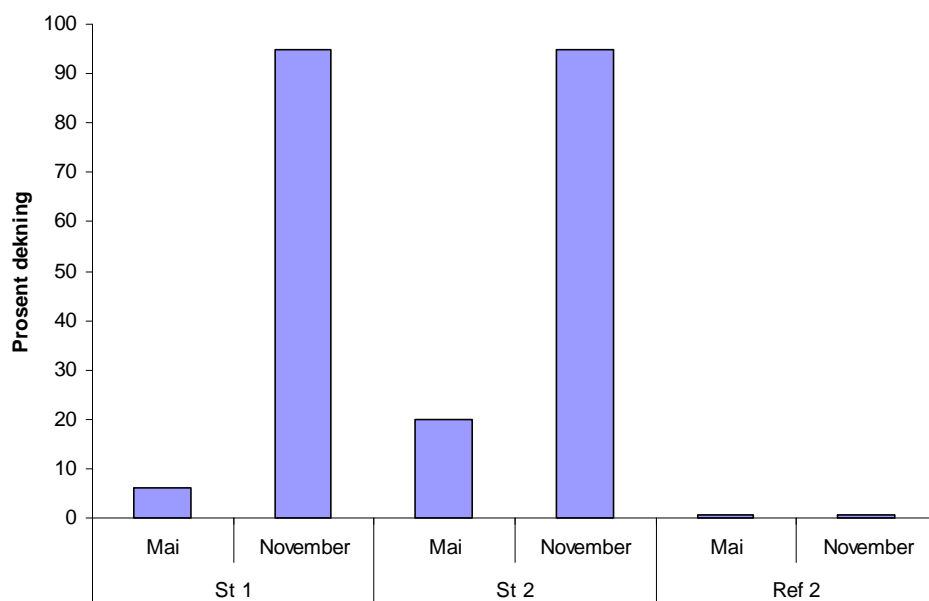
Figur 8. Dekningsgrad av bakterien lammehaler (*Sphaerotilus natans*) for 3 stasjoner utenfor Borregaard 2010. Ref2 er referansestasjon oppstrøms fabrikkens utslipp. St1 og St2 ligger nedstrøms fabrikkens utslipp og er påvirkede stasjoner.

PIT måler kun eutrofi og tar ikke organisk materiale med i beregningen. Bakterien med det norske navnet lammehaler (*Sphaerotilus natans*) er en indikatorart for organisk belastning. Tilstedeværelsen av lammehaler i store mengder på de påvirkede stasjonene (Figur 8) sannsynliggjør effekter av utslippet fra Borregaard. Særlig i høstprøvene var dette markant, med opp mot 100 % dekning av lammehaler. På referansestasjon Ref2 var den også til stede, men der ble den ikke observert makroskopisk verken om våren eller høsten.

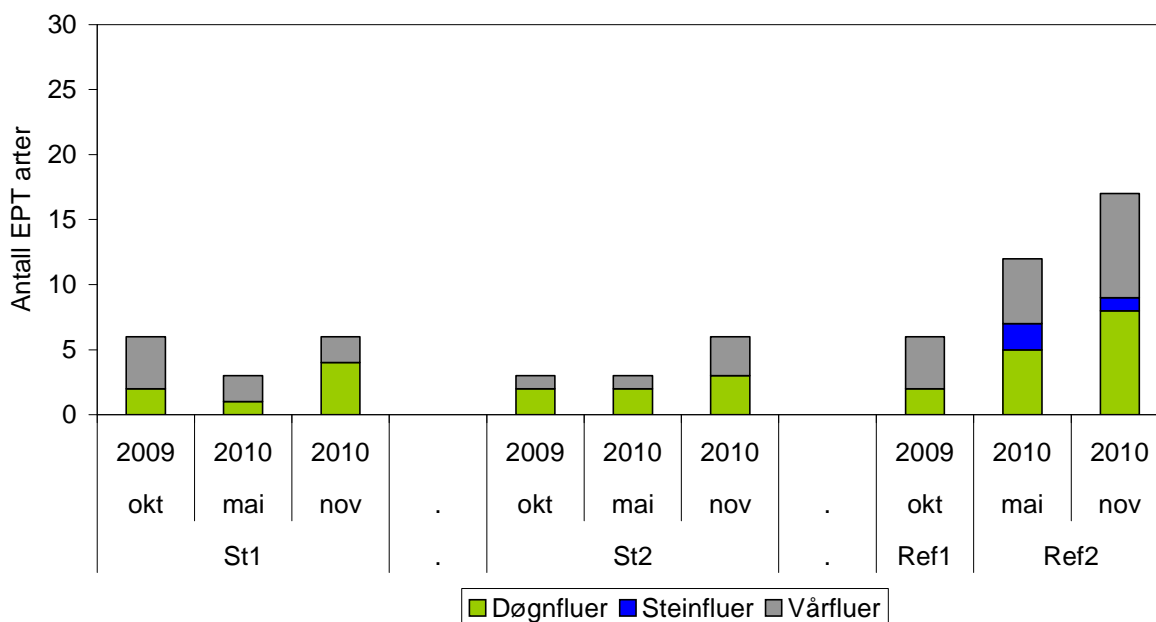
Figur 10. EPT verdier (antall arter/slekter av døgnfluer, steinfluer og vårfluer) i Glomma på tre stasjoner utenfor Borregaard i oktober 2009 samt mai og november 2010. Ref1 ble vurdert som uegnet referansestasjon i 2009. Ref2 er ny referansestasjon i 2010 på østsiden oppstrøms fabrikkens utslipp. St1 og St2 ligger nedstrøms fabrikkens utslipp og er påvirkede stasjoner.

Det biologiske mangfoldet, målt som antall arter/slekter av døgnfluer, steinfluer og vårfluer (EPT-verdier), var meget lavt ved St1 og St2 med verdier mellom 3 og 6 (Figur 10). Referansestasjonen i 2009 (Ref1) ble vurdert som uegnet. Ved den nye referansestasjonen anvendt i 2010 (Ref2), var EPT verdiene 12 og 17 i henholdsvis mai og november. Dette er heller ikke høye verdier, men langt høyere enn på St1 og St2. Det ble registrert flere døgnfluearter i elva utenfor Borregaard, med *Baetis rhodani* og *Ephemerella mucronata* som de vanligste. Førstnevnte er den vanligste døgnfluen i norske elver. Steinfluer ble bare observert på referansestasjonen i 2010. Det antyder også betydelig forurensning av stasjonene nedenfor. En av steinflueartene var den rødlistede arten *Perlodes dispar*. Det ble registrert mellom 4 og 8 vårfluearter ved referansestasjonen i undersøkelsesperioden, men bare 1-4 ved St1 og St2. De vanligste artene var *Agapetus ochripes* og *Psychomyia pusilla*. Utover EPT arter, ble det registrert snegler ved alle stasjonene hvorav toppluesneglen, *Ancylus fluviatilis*, og vanlig damsnegl *Radix sp.* var de vanligste. Sett ut fra mangfoldet av EPT arter, var bunndyrsamfunnet også påvirket ved den nye referansestasjonen Ref2. Biologiske prøver fra området oppstrøms Sarpsfossen (FM overvåking av Glomma) har vist at også disse delene av Glomma er forurenset.

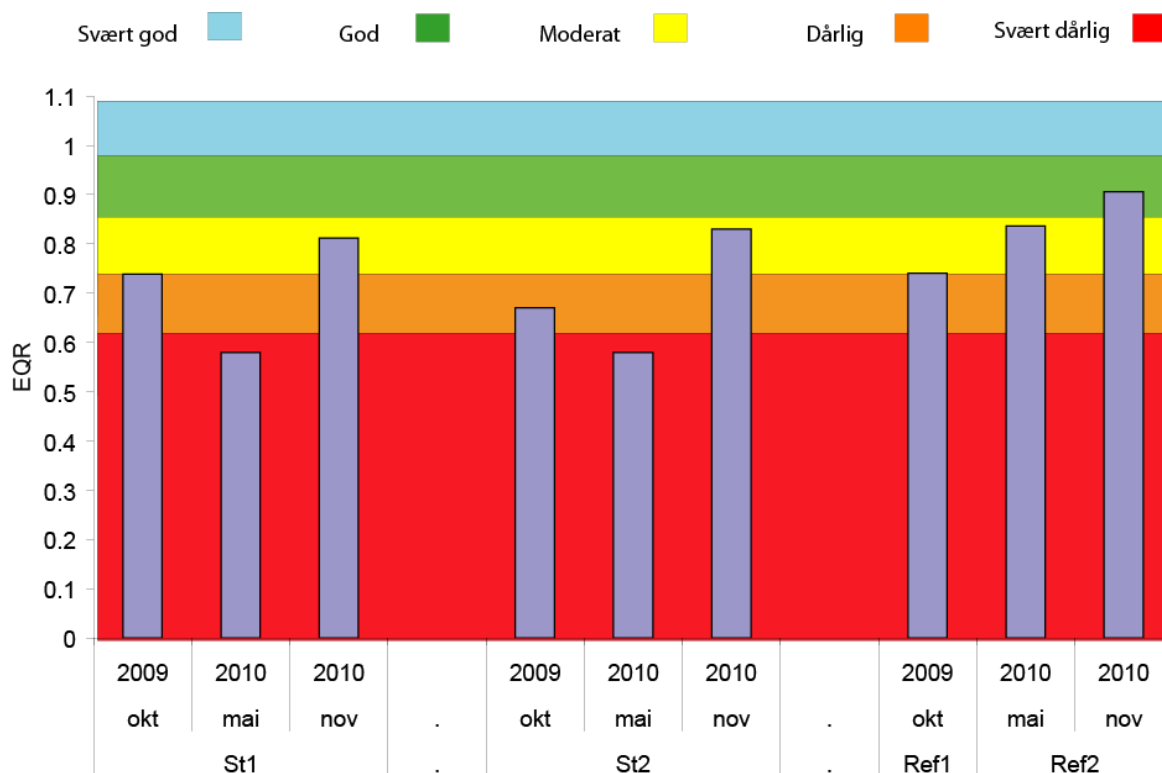
Figur 11. ASPT indeksen måler den gjennomsnittlige forurensningstoleransen for familiene i bunndyrsamfunnet (ASPT = Average Score Per Taxon). EQR angir økologisk tilstand (Ecological Quality Ratio). Ref1 ble vurdert som uegnet referansestasjon i 2009. Ref2 er ny referansestasjon i 2010 på østsiden oppstrøms fabrikkens utslipp. St1 og St2 ligger nedstrøms fabrikkens utslipp og er påvirkede stasjoner.

I henhold til EQR verdiene var den økologiske tilstanden på de to påvirkede stasjonene (St1 og St2) utenfor Borregaard svært dårlig, dårlig eller moderat økologisk tilstand. Det ble observert forskjell mellom årstidene i 2010. Det ble observert svært dårlig tilstand om våren og moderat tilstand om høsten. Referansestasjonen i 2009 (Ref1) hadde tilnærmet samme økologiske tilstand som nederste påvirkede stasjon (St1). Det ble observert et annet utslipp fra Borregaard like oppstrøms denne stasjonen. Den ble derfor senere forkastet som referansestasjon. Ny referansestasjonen for 2010 (Ref2) ble valgt ut på motsatt elvebredd og litt lengre oppstrøms. Tilstanden her var bedre med verdier omkring grenseverdien mellom moderat og god tilstand på våren, mens høstprøvene viste god tilstand. Resultatene for økologisk tilstand samsvarte dermed med resultatene for det biologiske mangfoldet (Figur 11).

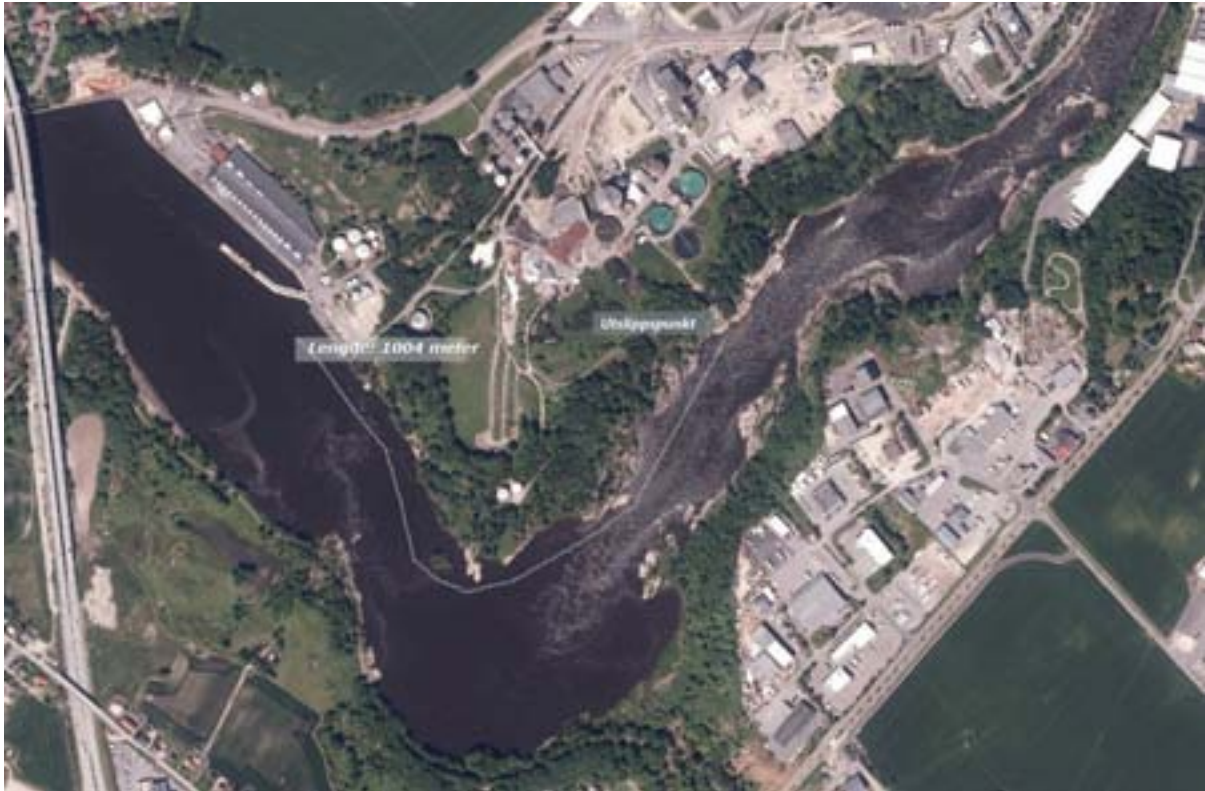
Figur 14. Utslippspunktet fra Borregaard kan legges nedstrøms grusørene via en sjøkabel på ca 1 km forankret i elveløpet.

Ved å legge utslippspunktet nedstrøms gyte- og oppvekstområdene til laksen i Glomma, vil en kunne redusere den organiske belastningen tilsvarende KOF-utslippet fra Borregaard. En forflytning av utslippspunktet vil kunne legges på land eller forankres i elveløpet. Strekingen målt via elveløpet er ca. 1 km (Figur 14). Sårbare områder (eks. gytesubstrat) oppstrøms grusørene samt blandsoneproblematikk i de mer laminære strømpartiene nedstrøms grusørene, må imidlertid vurderes nærmere.

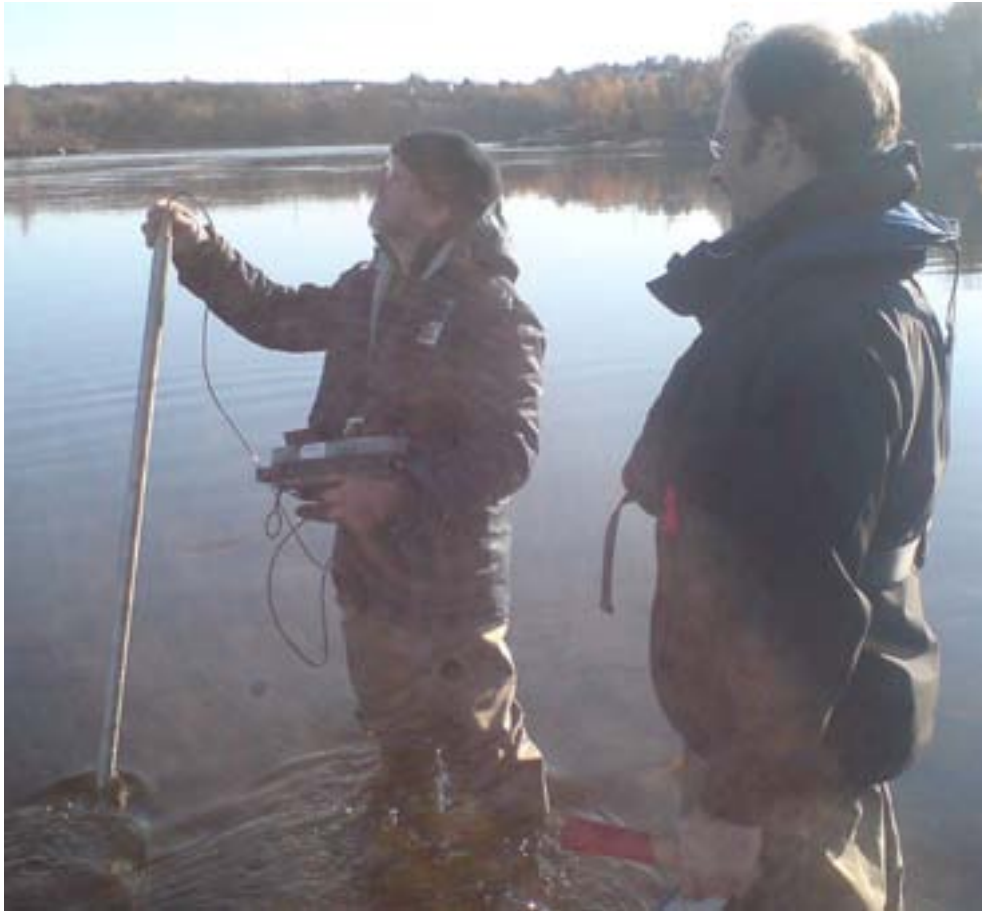
Oksygenmåling i substrat ved St1 i 2009.

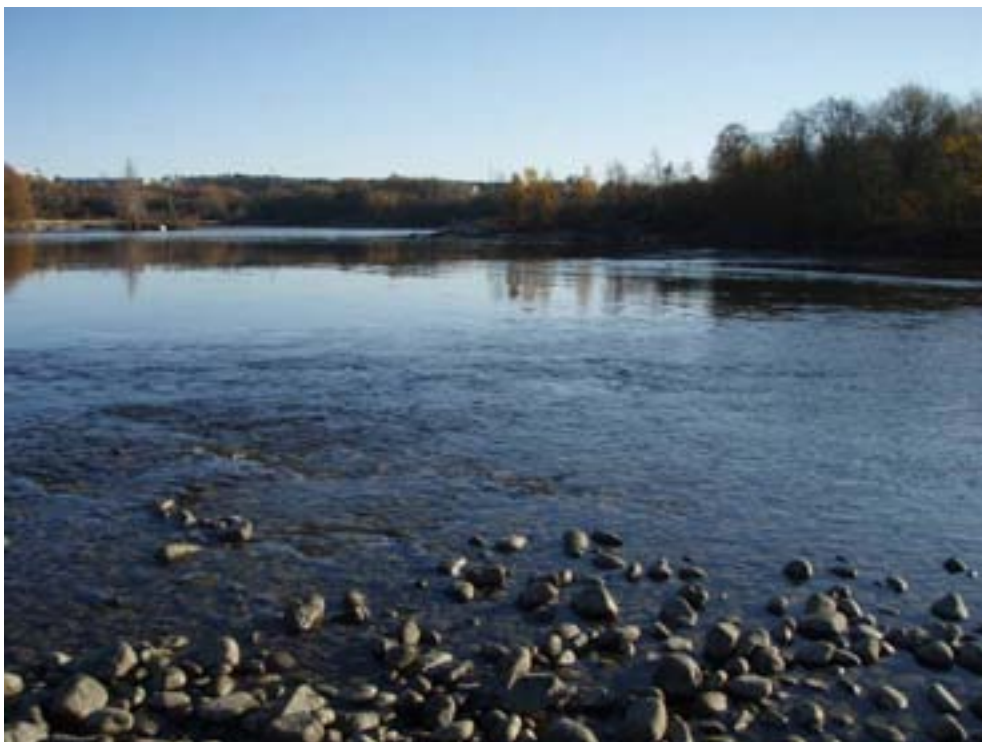
Substratforhold ved St2 i 2009.

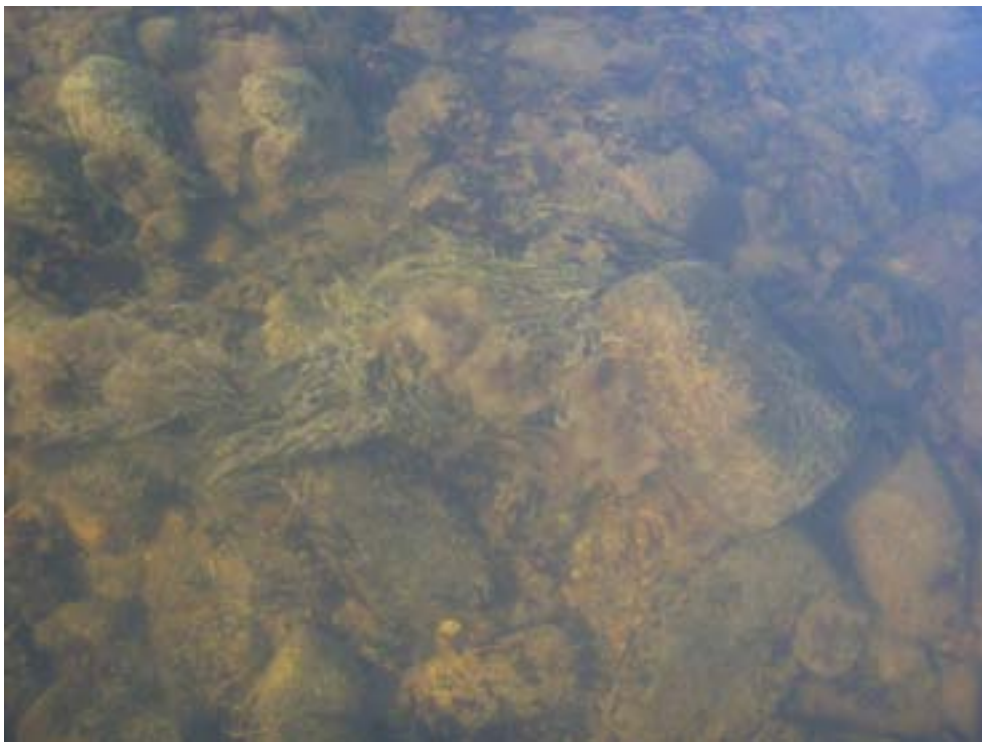
Bakteripåvekst og elvemose ved St1 i 2009.

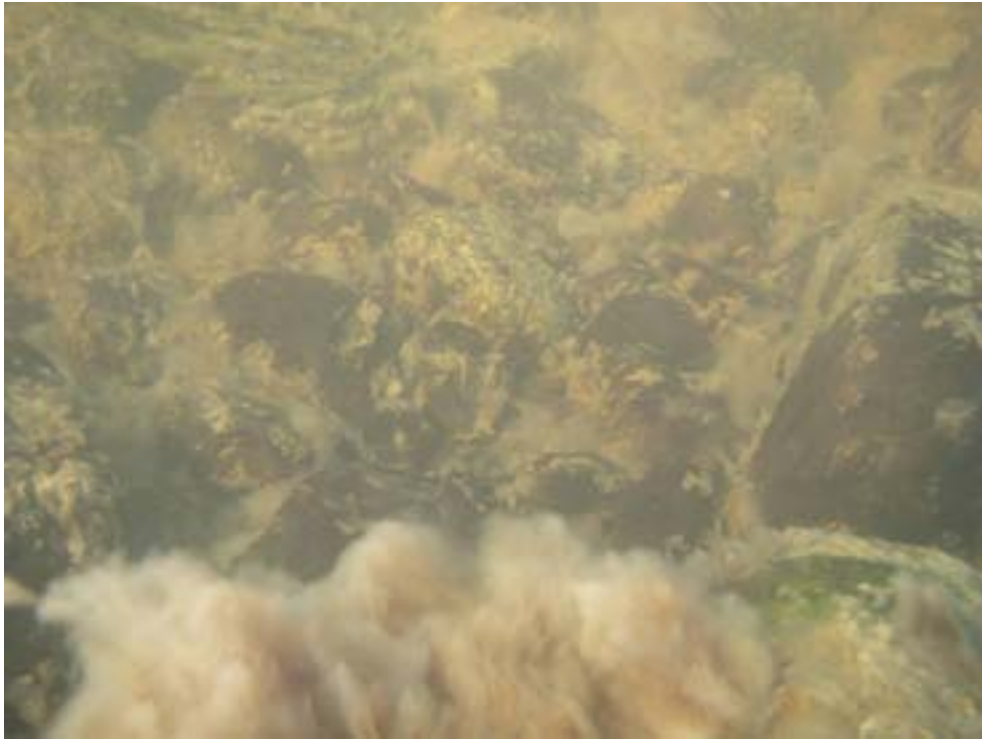
Påvekst av bakterier og alger ved St1 i 2009.
