# Overvåking av Bøkfjorden - forundersøkelse i 2010. Turbiditetsmålinger, bløtbunnsfauna, hardbunnsorganismer og forekomst av akrylamid

Tittel Overvåking av Bøkfjorden – forundersøkelse i 2010. Turbiditetsmålinger, bløtbunnsfauna, hardbunnsorganismer og forekomst av akrylamid.	Løpenr. (for bestilling) 6116-2011	Dato 16/02-2011
	Prosjektnr. Undernr. O-10292	Sider Pris 68
Forfatter(e) John Arthur Berge, Bjørnar Beylich, Janne K. Gitmark og Anna Birgitta Ledang	Fagområde Miljøgifter i marint miljø	Distribusjon Fri
	Geografisk område Finnmark	Trykket NIVA

Oppdragsgiver(e) Sydvaranger gruve AS	Oppdragsreferanse Purchase order 03141
--	---

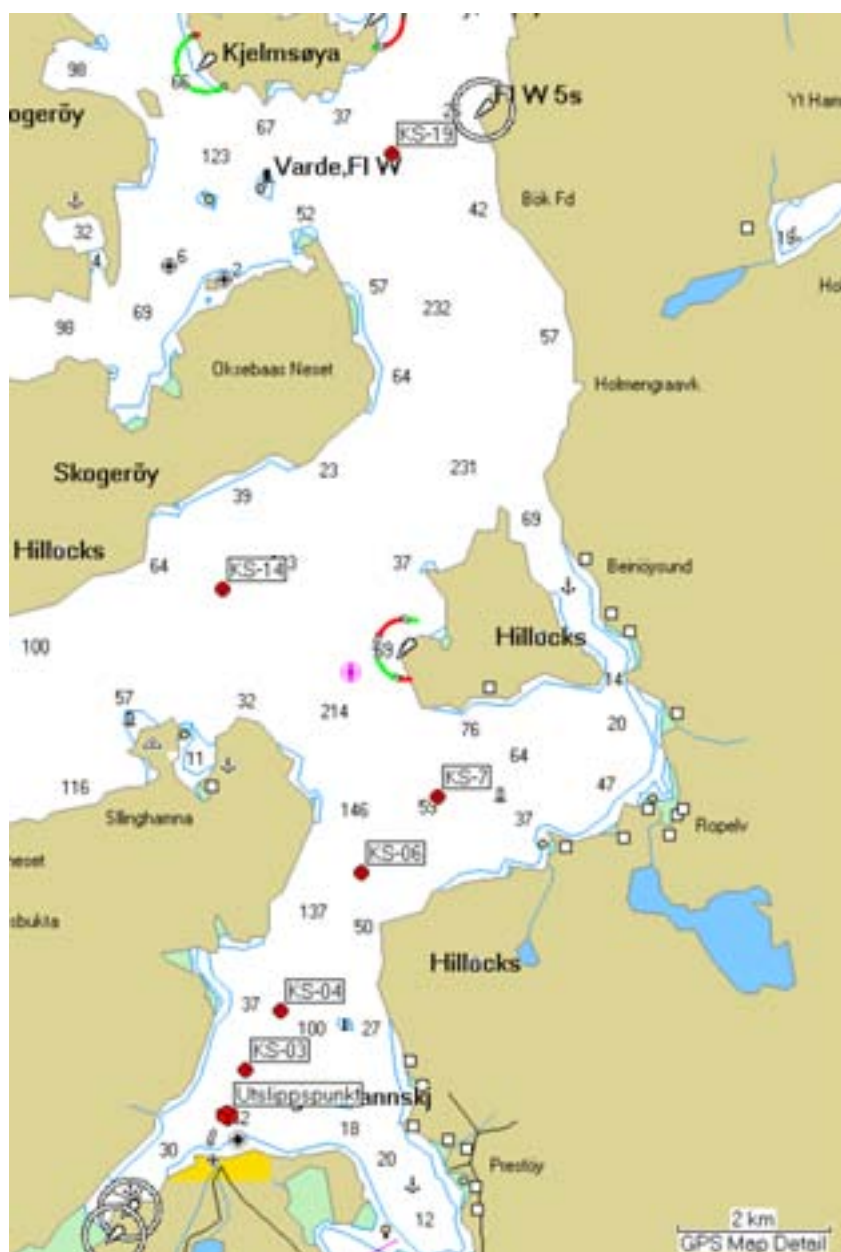
**Figur 6.** Stasjoner for undersøkelser av forholdene på bunnen med SPI-kamera

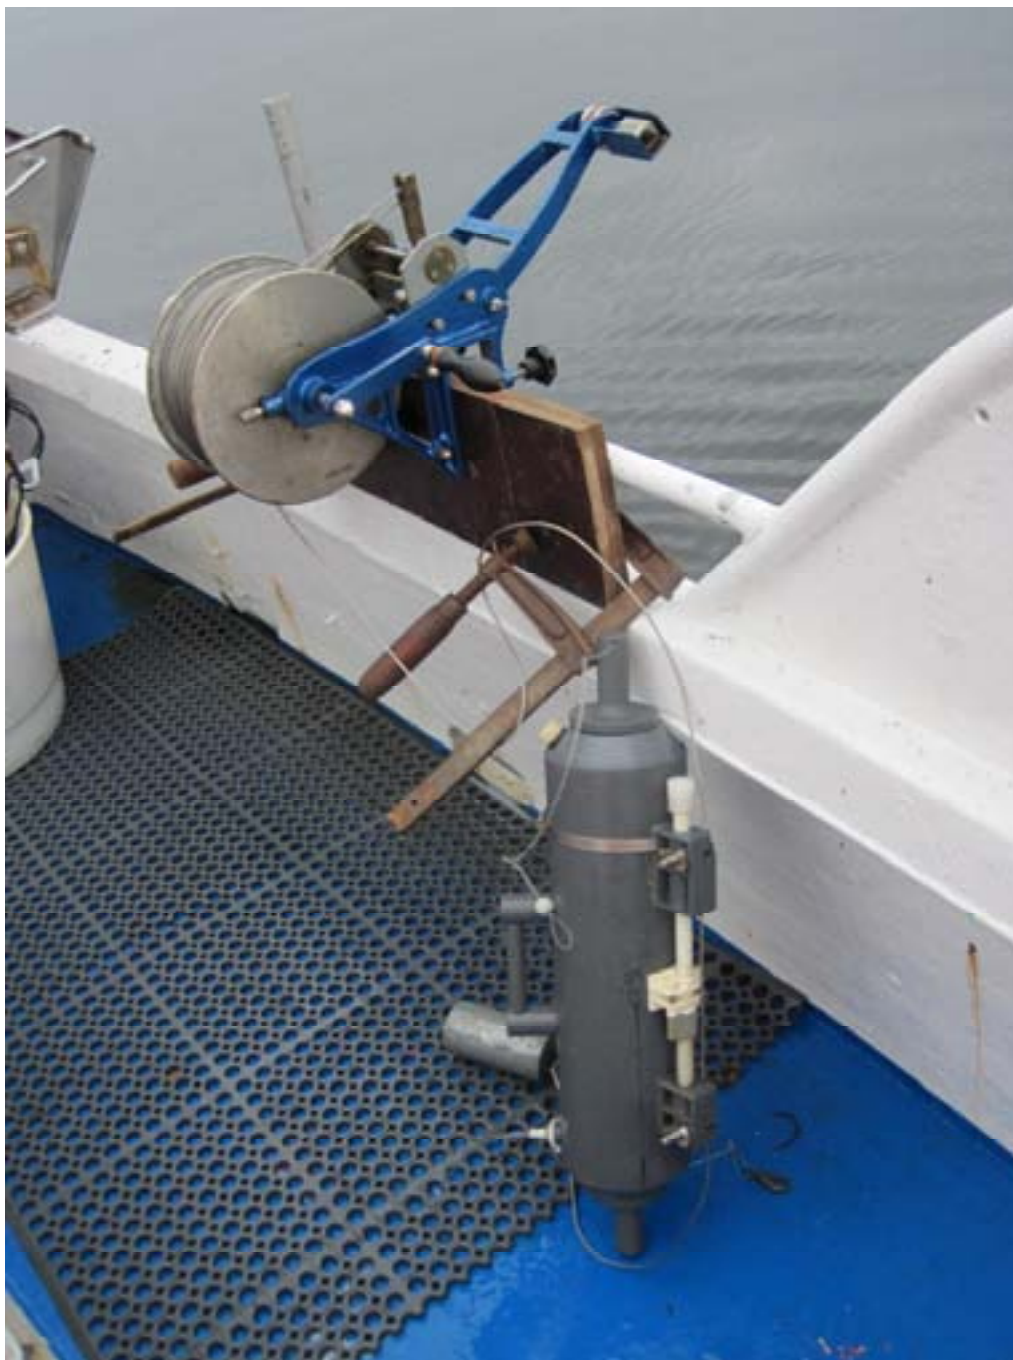
**Figur 8.** Utstyr for innsamling av vannprøver til akrylamid analyser (Foto: John Arthur Berge).

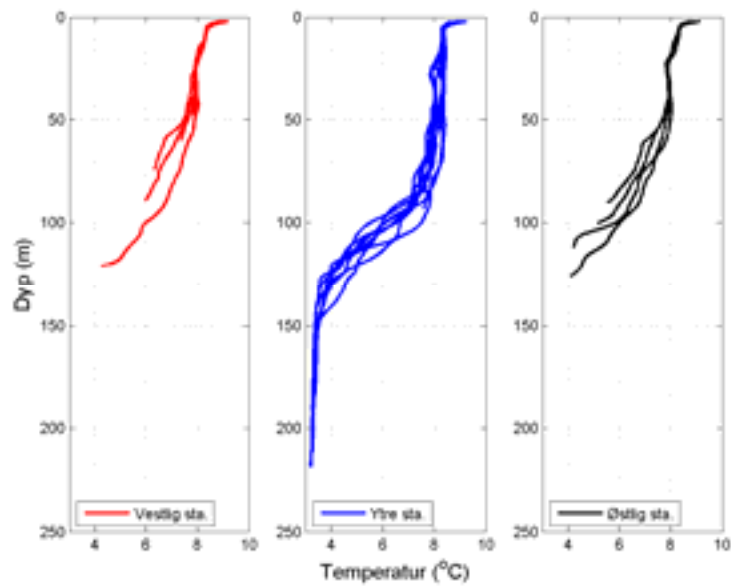
Temperaturprofilene i **Figur 11** viser at temperaturen i de øvre 50 m er nokså homogen med unntak av i brakkvannslaget. Den største variasjonen mellom 2 og 50 m observeres ved de ytre stasjonene. Variasjonen i det ytre området skyldes trolig deres nærhet til Varangerfjorden og påvirkning derfra. Det ble observert noe større variasjon fra 50 m og ned til bunn enn i 2-50 dyp. Disse dyplagene er ikke like påvirket av vind og lufttemperaturer som overflatelaget, som kanskje kan være en av grunnene til at det er større variasjon mellom stasjonene her enn i overflatelaget.

**Figur 11.** Temperaturprofiler for stasjonene i Bøkfjorden. De ulike profilene er separert inn i vestlige, østlige og ytre stasjoner (se **Tabell 3**).

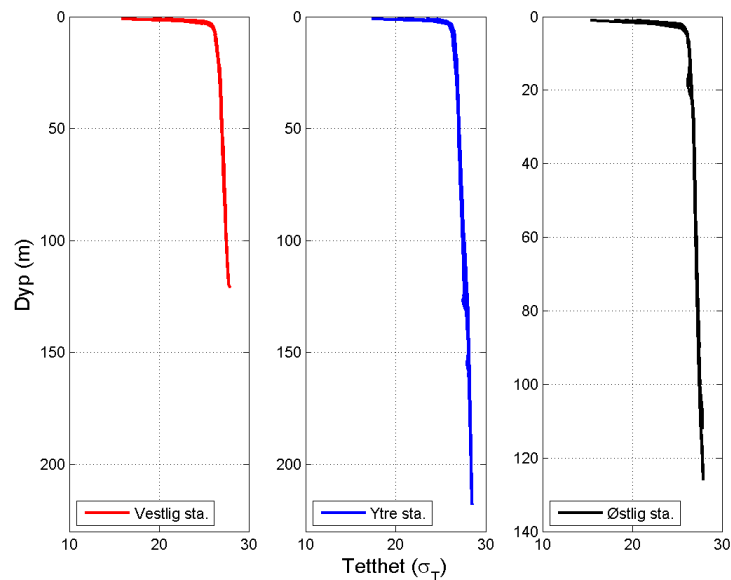
I **Figur 12** kan en se på tettheten (beregnet ut i fra temperatur og saltholdighet) til de ulike stasjonene og det er tydelig at det er saltholdigheten som er den viktigste faktoren for tettheten. Når en sammenligner stasjonene er det liten variasjon, og fra omkring 7-8 m og ned til bunn er det en svak økning i tettheten.

**Figur 12.** Tetthetsprofiler presentert som  $\sigma_T$  ( $\rho - 1000$ )  $\text{kg/m}^3$  for stasjonene i Bøkfjorden. Tetthetsprofiler er separert inn i vestlige, østlige og ytre stasjoner (se **Tabell 3**).

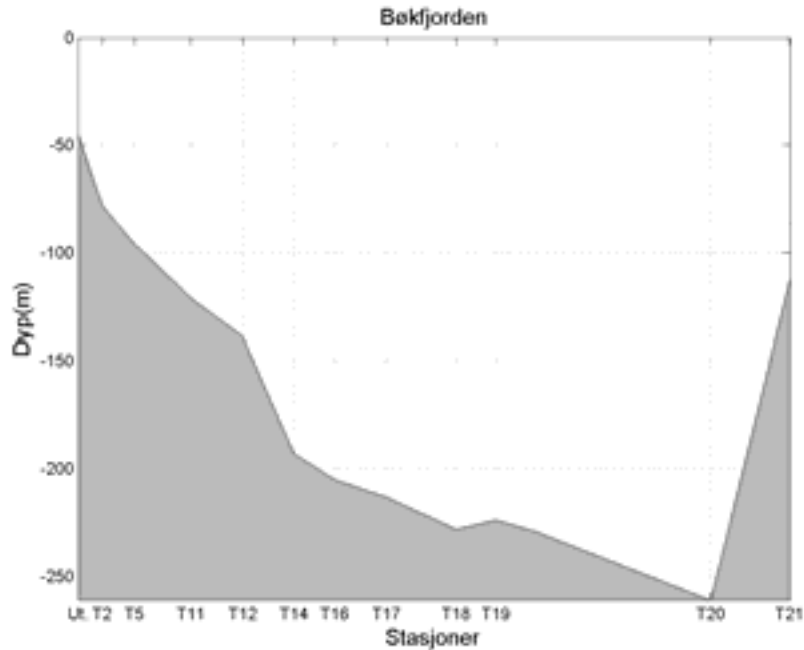
Topografien for de sentrale stasjonene i Bøkfjorden er vist i **Figur 13** hvor de omtrentlige plasseringene av de sentrale stasjonene også er vist. I Bøkfjorden er det ingen markert terskel før en kommer ut til stasjon T21. I dette området grunner fjorden opp i en terskel på ca 100 m som begrenser vannskiftningen mellom de dypere delene av Bøkfjorden og Varangerfjorden utenfor. Dette betyr at partikler som synker dypere enn ca 100 m før de når ut til terskelen i hovedsak forblir inne i Bøkfjorden.

**Figur 13.** Dybdekart over Bøkfjorden med turbiditetsstasjonene i sentrale deler av fjorden.

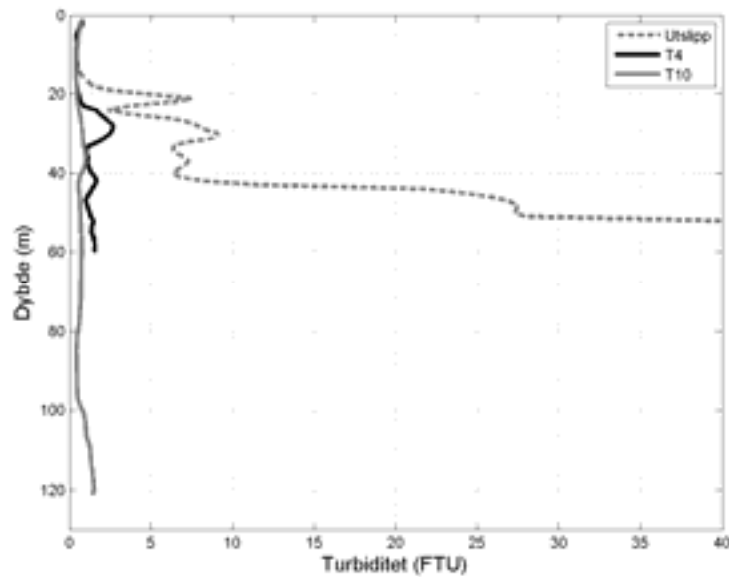
I **Figur 15** vises turbiditetsprofilene langs et snitt fra utslippspunktet og ca 2, 8 km ut fjorden (til T10). Figuren viser at turbiditeten er relativt lav i overflaten selv rett ved utslippspunktet. Ved selve utslippet er det flere turbiditets maksima mellom 20 og 40 m. Slike maksima kan også observeres ved T4 (se også **Figur 17**) og T10 (**Figur 19**), men er kraftig redusert i forhold til ved utslippet. Fra ca. 40 meter ved utslippspunktet og ned mot bunnen (knappe 60 m) øker turbiditeten kraftig til ca. 40 FTU.

**Figur 15.** Resultater fra turbiditetsmålingene ved utslippspunktet, T4 og T10 (som er innenfor en avstand av ca. 2,8 km fra utslippspunktet).

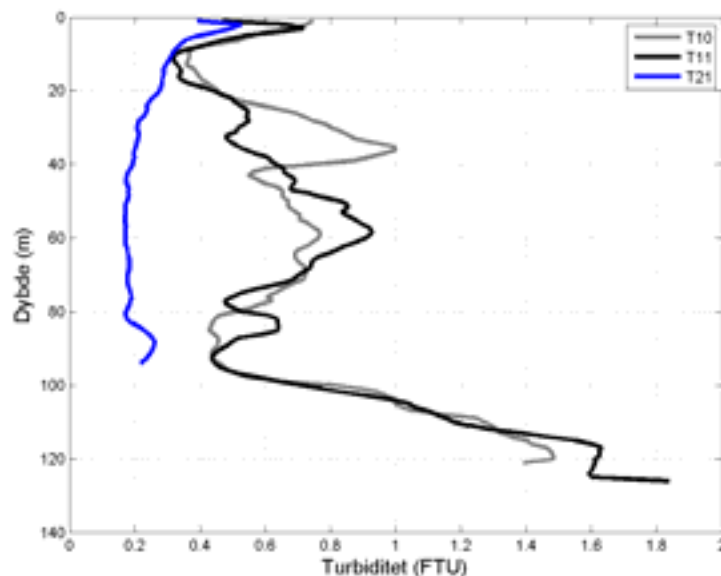
Turbiditetsprofilene i tverrsnittet T10-T11 ses i **Figur 19**. Det ble observert en tydelig forskjell også i dette snittet sammenlignet med kontrollstasjonen T21. Også her er det den vestligste stasjonen T10 som viser den høyest turbiditetsverdi (1 FTU) i dyp grunnere enn 80 m. Turbiditetsverdiene ligger stort sett under 1 FTU gjennom hele vannsøylen med unntak av i dyp større enn 100 m. Også stasjonene T10 og T11 viste på mange måter samme forløp med hensyn til turbiditet som i stasjonene lenger sør (**Figur 17** og **Figur 18**), men profilene gikk ennå dypere og avslørte en videre økning i turbiditet fra ca. 95 m dyp og ned mot den dypeste registreringen (ca 130 m dyp).

**Figur 19.** Resultat fra turbiditetsmålingene ved tverrsnittet T10-T11 i Bøkfjorden.

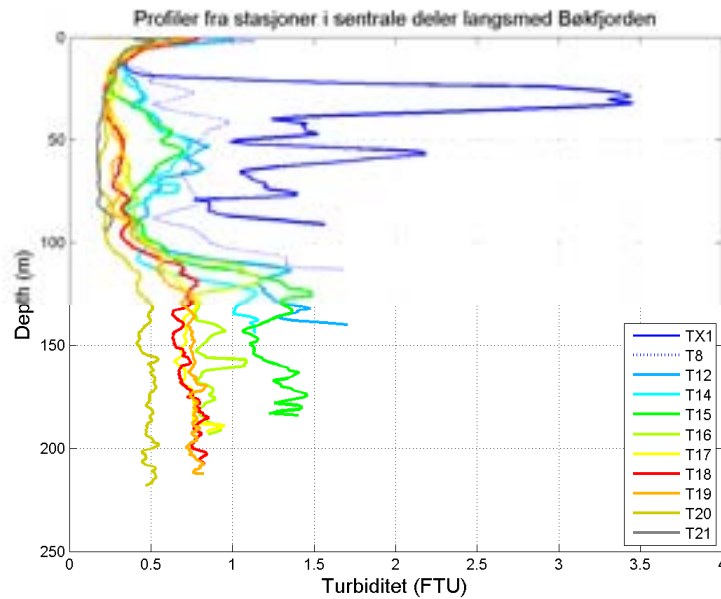
I området utenfor Reinøy (T16, T17, T18, T19 og T20, henholdsvis 6,0, 6,6, 8,0, 9,9 og 14,8 km fra utslippet) er turbiditeten i de øvre 70 m av vannsøylen relativt lav (< 0,5 FTU) og relativt lik det som ble observert ute i selve Varangerfjorden ved stasjon T21 (**Figur 21**). Mellom 80 og 110 m øker imidlertid turbiditeten og mest på den innerste av disse stasjonene (T16). I den ytre delen av fjorden er det i den dypere deler noe høyere turbiditet ved noen av stasjonene (T16-T19) sammenlignet med den lenger ute (T20).

**Figur 21.** Resultater fra turbiditetsmålingene langs et lengdesnitt av fjorden fra TX1 i syd til T21 i Varangerfjorden i nord.

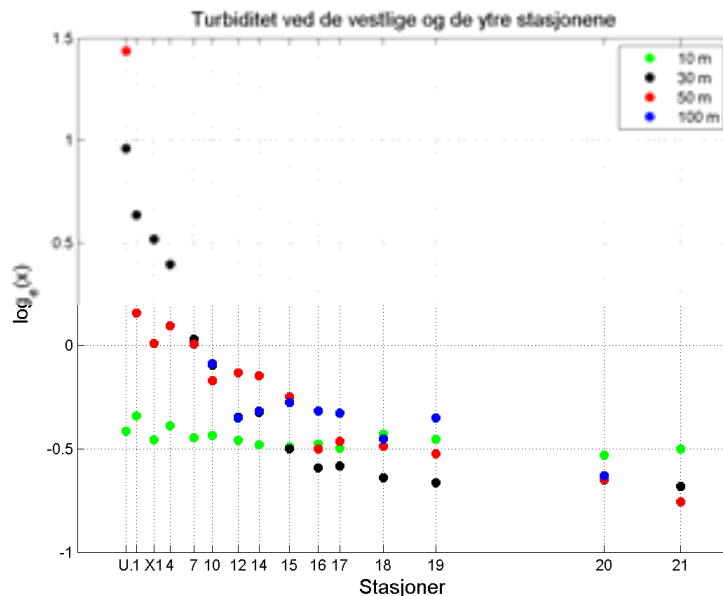
I **Figur 22** presenteres turbiditet målt ved 10 m, 30 m, 50 m og 100 m dyp som  $\log_e(x)$  ved de vestligste stasjonene, dvs. de som ga høyeste turbiditet. Turbiditetsmålingene fra disse dypene er presentert etter økende stasjonsnummer, dvs. fra syd til nord i fjordsystemet. Nærmest utslippet er de høyeste verdiene registrert ved 30 m og 50 m. Turbiditeten i 30 m laget minker ettersom avstanden øker fra utslippet med de laveste verdiene fra stasjon T15 og nordover i Bøkfjorden. Fra og med stasjon T16 er det 100 m dyp som har de høyeste turbiditetsmålingene, med unntak av stasjon T18 hvor overflatelaget har noe høyere verdier. Variasjonen i dette laget er ikke like stor som ved 30 m.

**Figur 22.** Turbiditetsmålinger ved 10 m, 30 m, 50 m og 100 m presentert for de vestligste og de ytre stasjonene i Bøkfjorden. Økende stasjonsnummer betyr stasjon ut av fjorden (nordover).

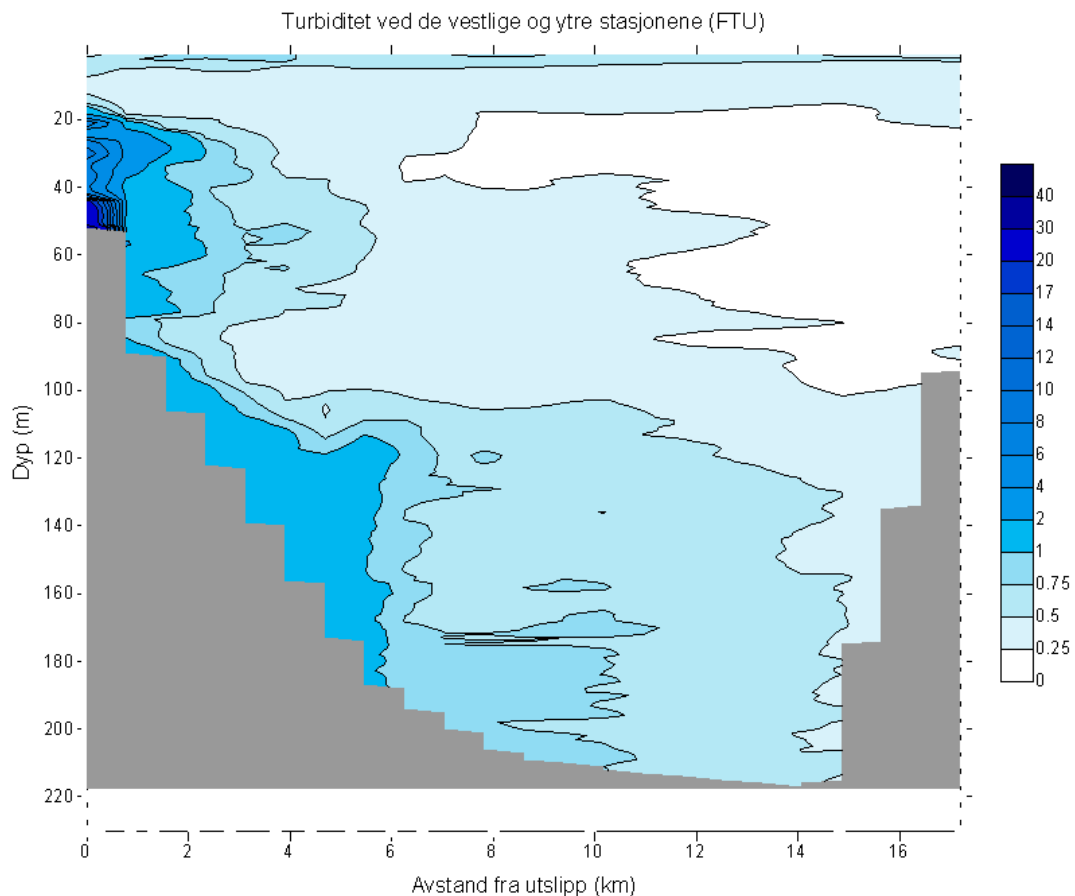
For å lettere kunne se hvordan partiklene beveger seg horisontalt og vertikalt er hovedmengden av data sammenstilt i **Figur 24**. Figuren viser den horisontale og vertikale fordeling av turbiditet langs et snitt ut fjorden. Her kan en se hvordan partiklene fordeler seg utover i Bøkfjorden. Det ble i 20-80 m dyp observert relativt høye, men avtagende verdier ut til omkring 6 km fra utslippet (stasjon T16, dvs. rett vest for Reinøya). Ved omkring 16 km fra utslippet har vi referansestasjonen T21, som viser verdier omkring 0,25 og 0,5 FTU i overflaten og ned til ca. 20 m. Dette kan vi dermed regne som bakgrunnsverdien i disse lagene. I resten av dypet ved denne stasjonen ble det observert turbiditetsverdier lavere enn 0,25 og ned mot null og antyder at en ikke har noen påvirkning fra utslippet innerst i Bøkfjorden. Sammenstillingen av data i **Figur 24** kan tyde på at deler av avgangen i utslippets nærområde spres som en turbiditetstrøm ved bunnen. Trolig er turbiditeten i dypområdene i den ytre delen av fjorden for liten til å sette opp noen turbiditetsstrøm. Det er imidlertid ikke uvanlig at det i fjorder pga naturlige prosesser opptrer en økning i turbiditet nær bunnen.

**Figur 24.** Horisontal og vertikal oversikt over turbiditeten i Bøkfjorden.

Vi tror at de avvikende utslippsforholdene har hatt relativt liten effekt på det hovedbilde (se **Figur 24**) en har fått på fordelingen av partikler i indre del av Bøkfjorden, men kan i teorien ha ført til at turbiditeten lenger ut er svakt underestimert i ca 20-50 m dyp og overestimert i større dyp. Nye turbiditesmålinger bør derfor gjennomføres etter en periode med stabil drift med ordinært utslippsarrangement.

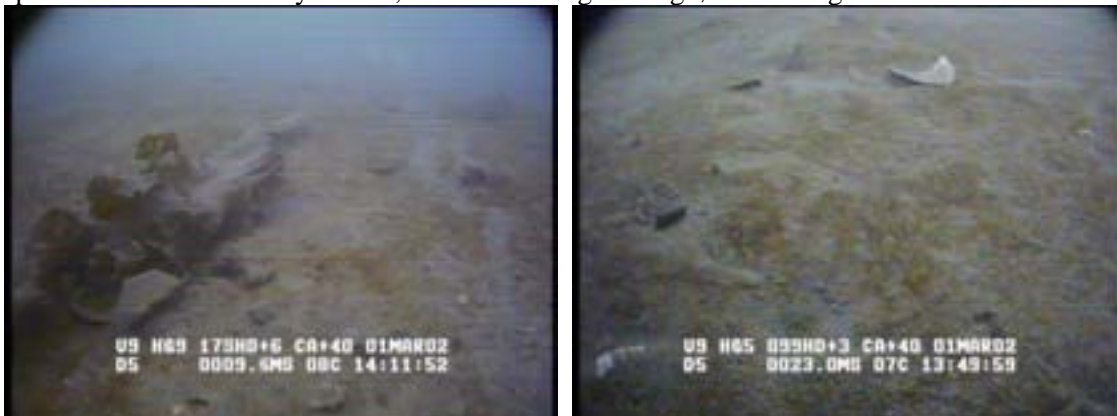
**9 - 25 m.** Fra ca 9 m observeres det spredte forekomster med sukkertare (*Saccharina latissima*) (**Figur 27**, venstre), tomme muslingskall, vanlig kjerringhår og blekker (*Phyllophora sp.*). Bløtbunnen er relativt fast og ser ut til å ha et belegg med kiselalger (brunt belegg) på. Dette fortsetter ned til ca 15 m dyp. Dypere er det lite liv (**Figur 27** høyre). Det ble kun observert noe kiselalgebelegg på bløtbunnen, spredte forekomster av hydroider, tomme muslingskall og løsrevet tang ned til ca 25 m.

**Figur 27.** Bilder av bunnen på 9,5 (venstre) og 23 m dyp (høyre) i transektet på stasjon ROVI

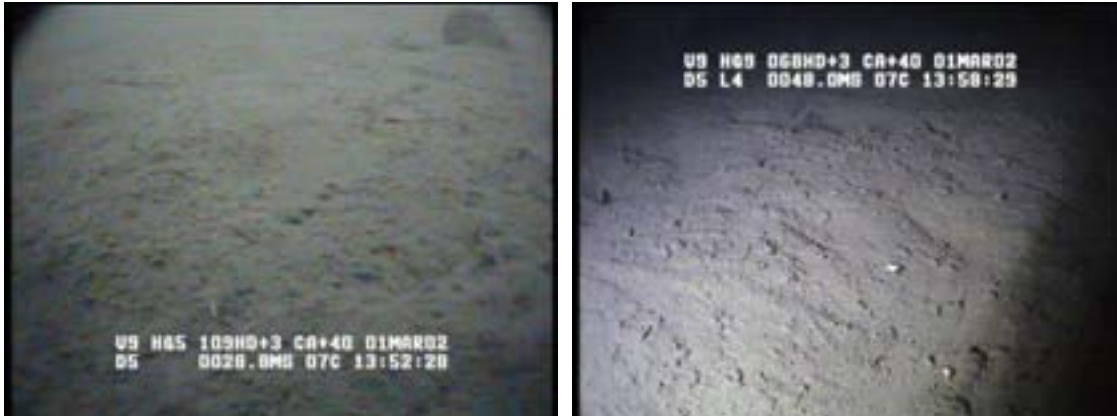
**Figur 28.** Bilder av bunnene på 28,8 (venstre) og 48 m dyp (høyre) i transektet på stasjon ROV 1.

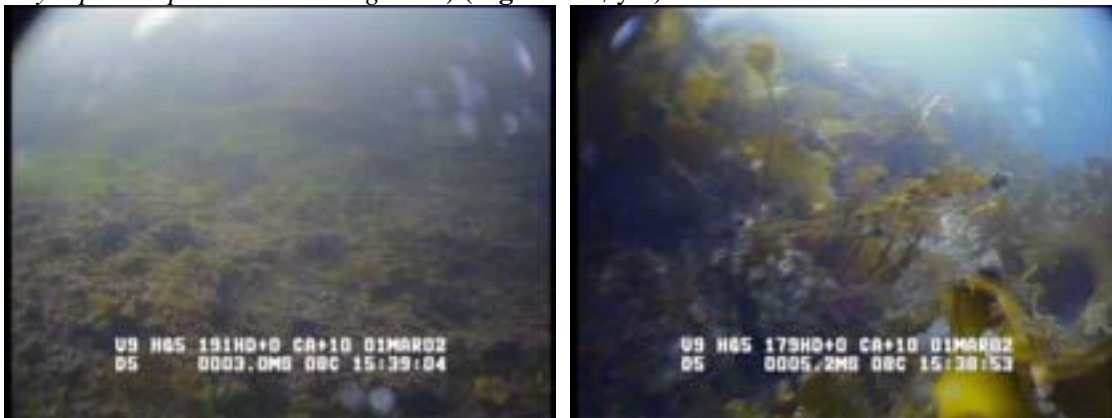
**Figur 29.** Bilder av bunnen på 3 (venstre) og 5,2m dyp (høyre) i transektet på stasjon ROV2.

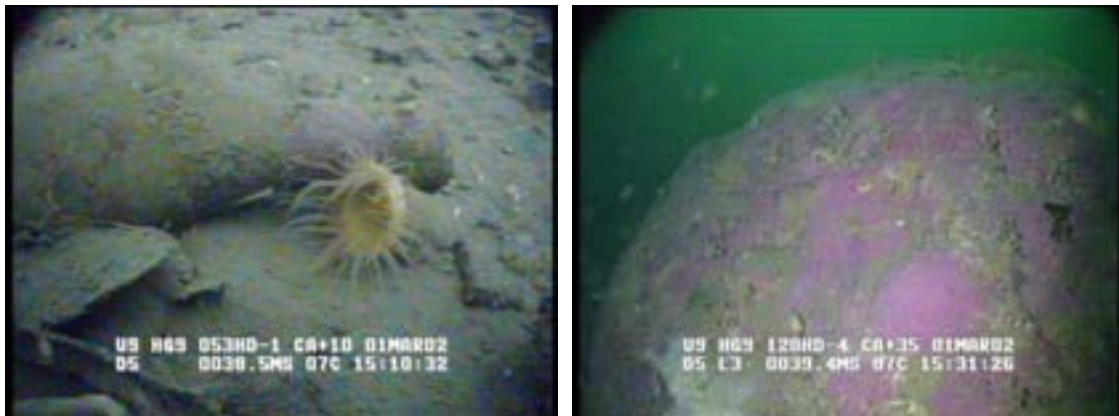
**Figur 31.** Bilder av bunnen på 38,5 (venstre) og 39,4m dyp (høyre) i transektet på stasjon ROV2.

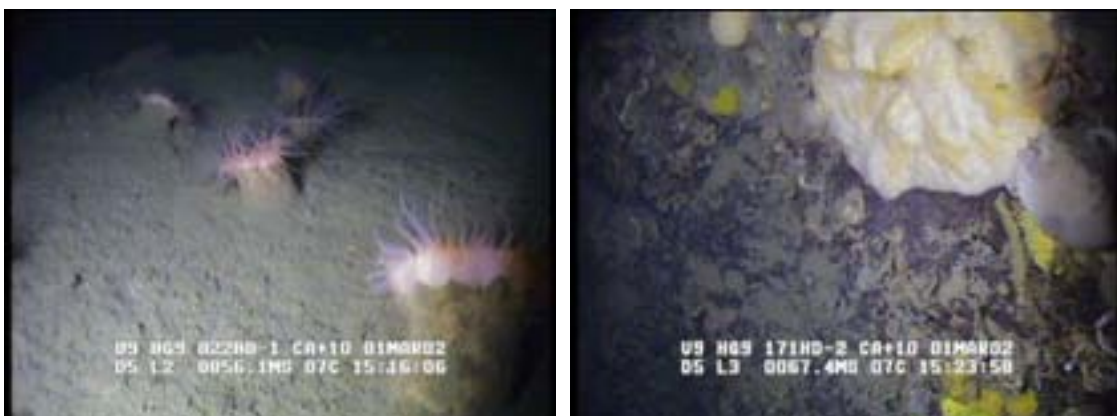
**Figur 32.** Bilder av bunnen på 56,1 (venstre) og 67,4m dyp (høyre) i transektet på stasjon ROV2.

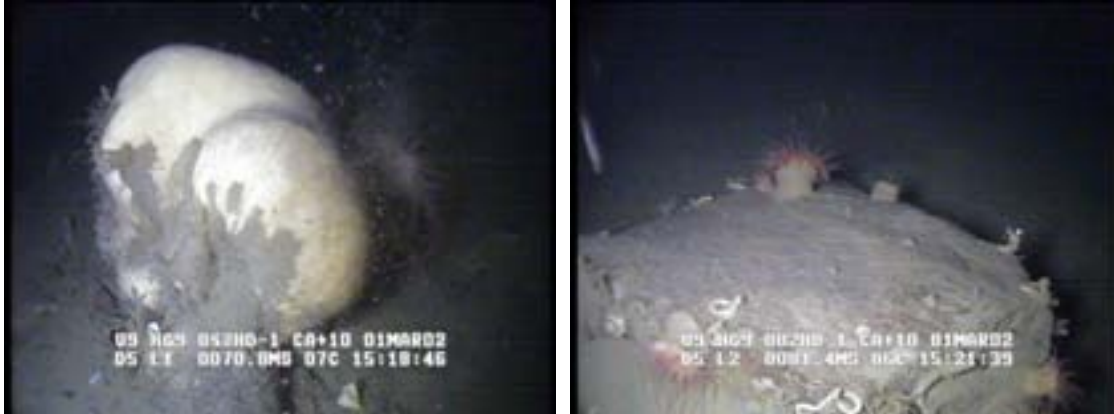
**Figur 33.** Bilder av bunnen på 70,8 (venstre) og 81,4 m dyp (høyre) i transektet på stasjon ROV2.

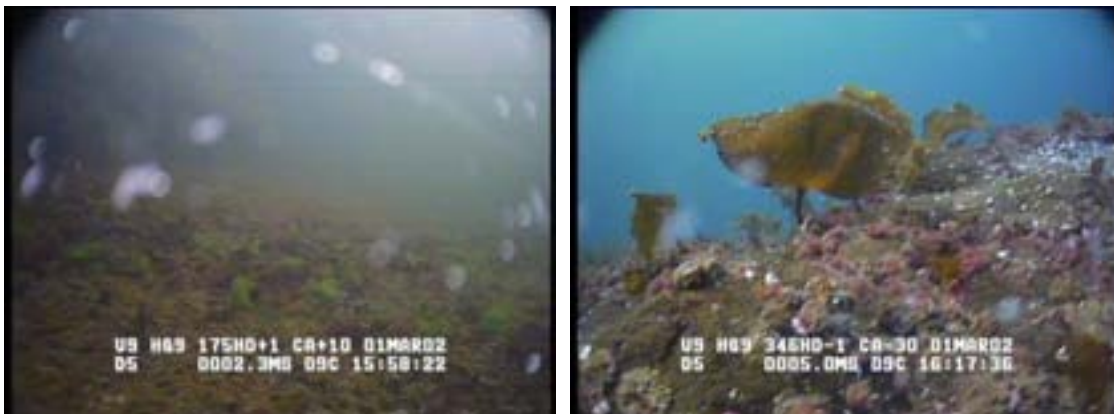
**Figur 34.** Bilder av bunnen på 2,3 (venstre) og 5 m dyp (høyre) i transektet på stasjon ROV3.

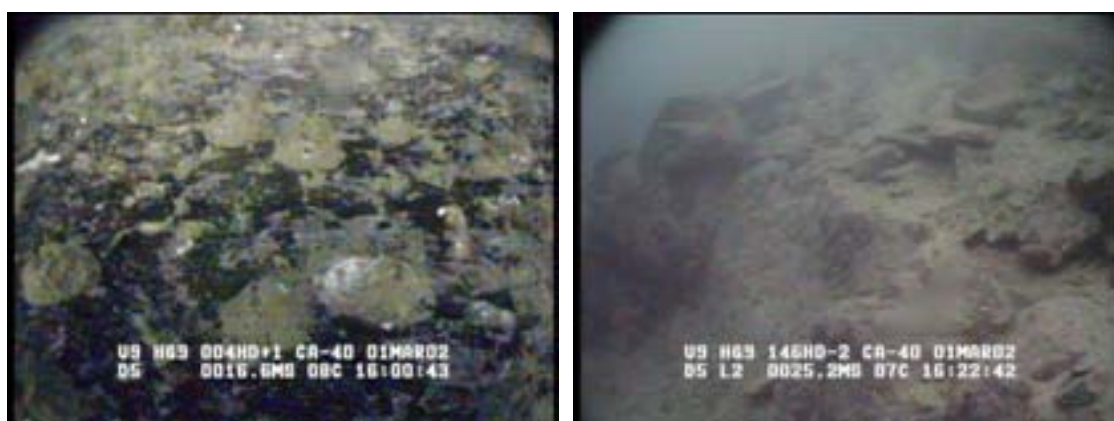
**Figur 35.** Bilder av bunnen på 16,6 (venstre) og 25,2 m dyp (høyre) i transektet på stasjon ROV3.

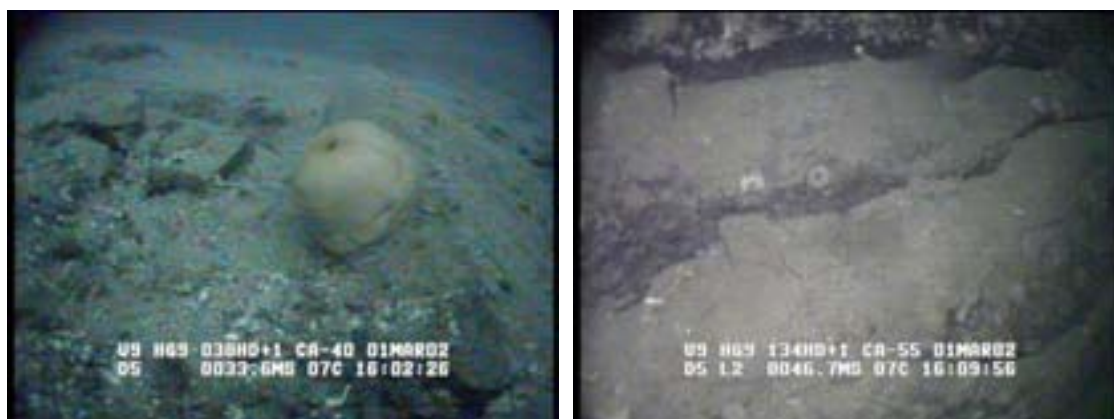
**Figur 36.** Bilder av bunnen på 33,6 (venstre) og 46,7 m dyp (høyre) i transektet på stasjon ROV3.

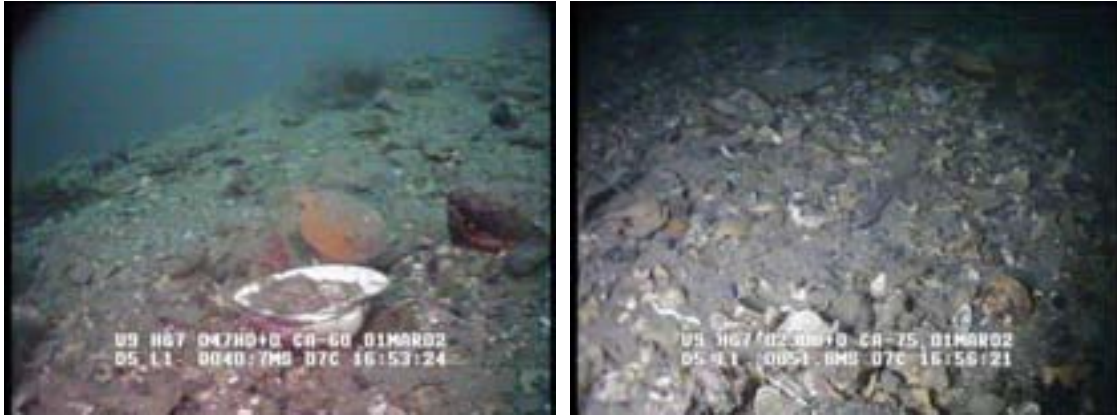
**Figur 40.** Bilder av bunnen på 40,7 (venstre) og 51,8 m dyp (høyre) i transektet på stasjon ROV 4.

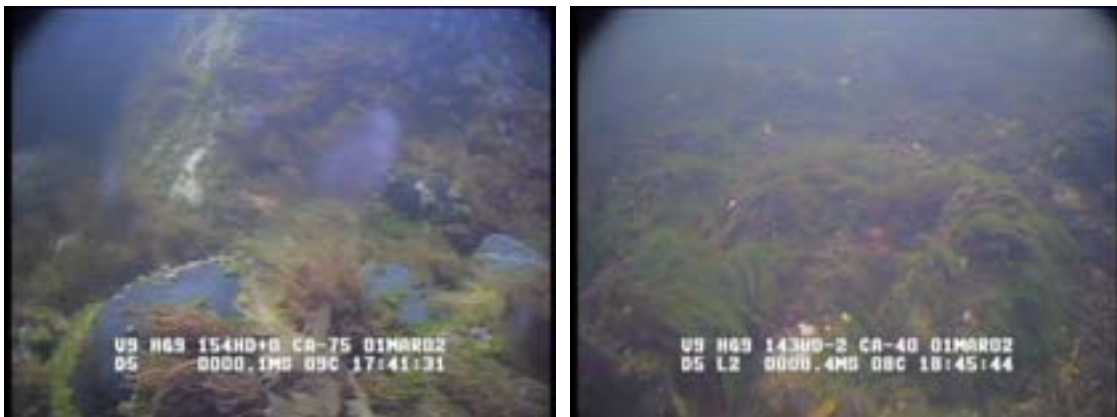
**Figur 41.** Bilder av bunnen på 0,1 (venstre) og 0,4 m dyp (høyre) i transektet på stasjon ROV 5.

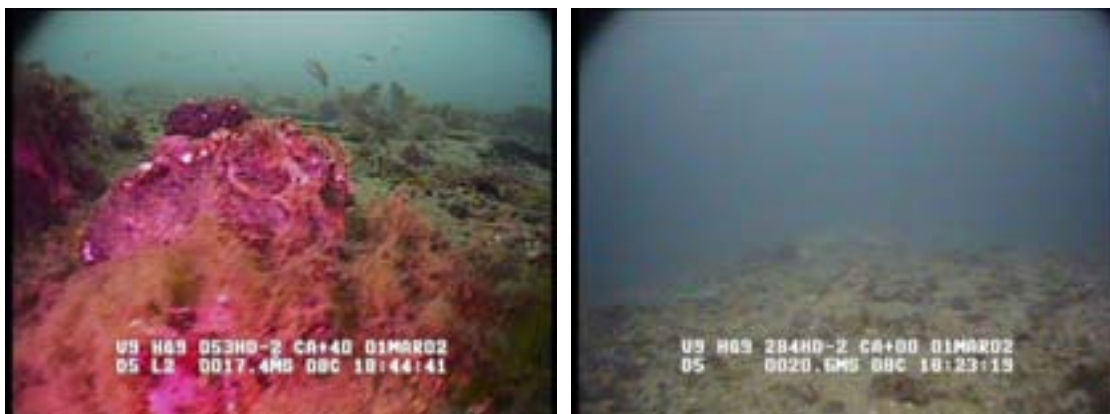
virker det som bunnen består av stein og sand på fjellbunn (**Figur 42**, høyre). Fra ca 30 m dyp er det ingen opprette alger.

**Figur 42.** Bilder av bunnen på 17,4 (venstre) og 20,6 m dyp (høyre) i transektet på stasjon ROV 5.

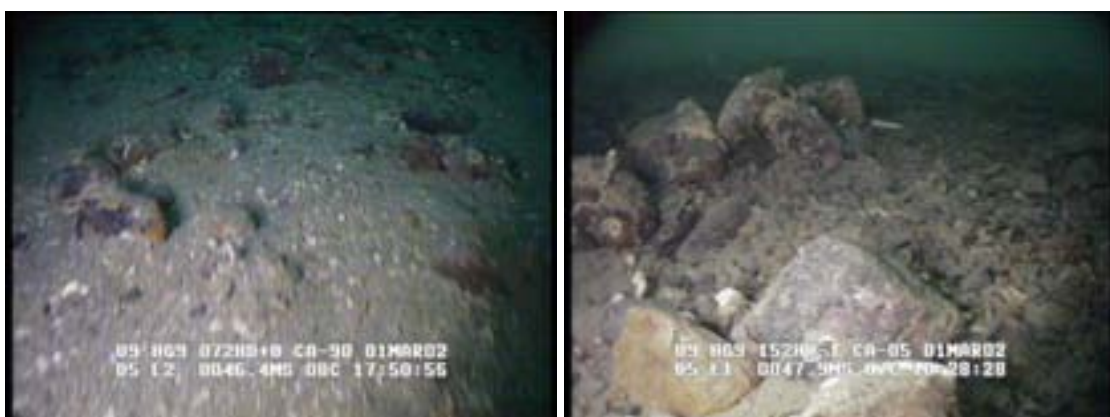
**Figur 43.** Bilder av bunnen på 46,4 (venstre) og 47,9 m dyp (høyre) i transektet på stasjon ROV 5.

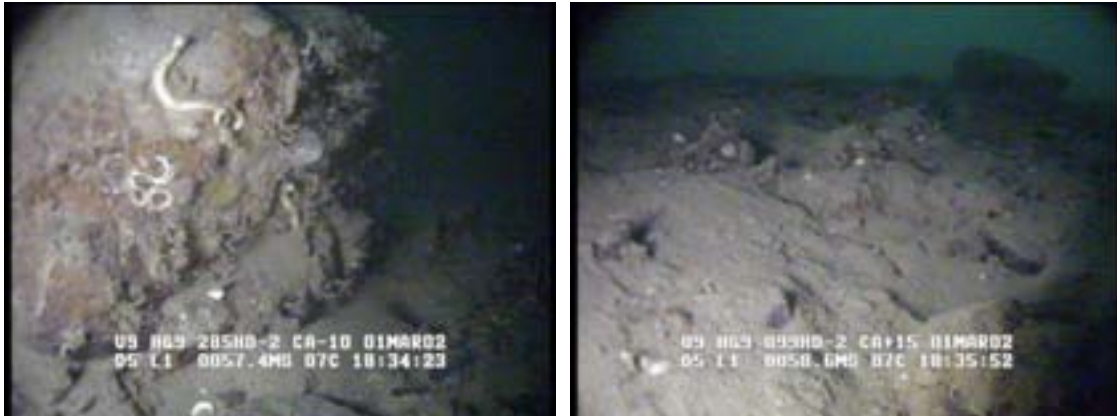
**Figur 44.** Bilder av bunnen på 57,4 venstre) og 58,6 m dyp (høyre) i transektet på stasjon ROV 5.

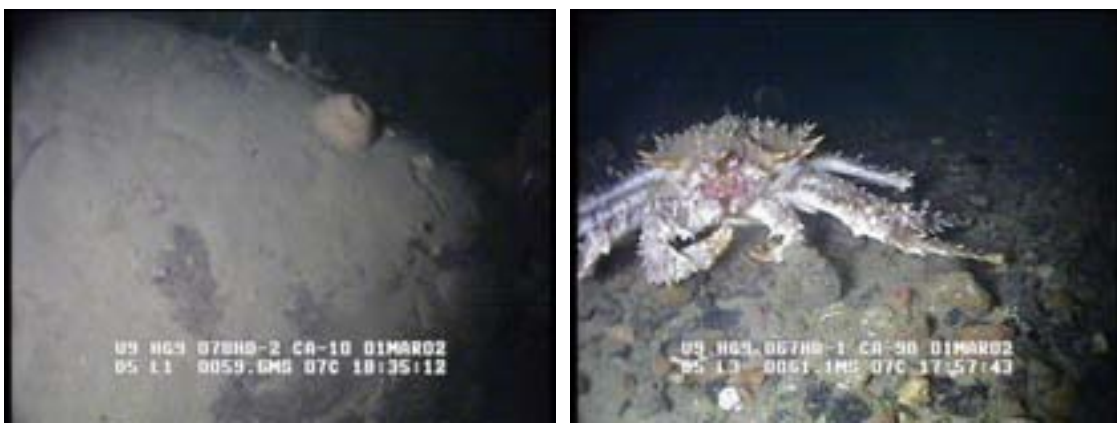
**Figur 45.** Bilder av bunnen på 59,6 venstre) og 61,1 m dyp (høyre) i transektet på stasjon ROV 5.
