Bunndyrovervåking av mindre vassdrag i Trondheim kommune. Undersøkelser i 2010

Tittel Bunndyrovervåking av mindre vassdrag i Trondheim kommune. Undersøkelser i 2010.	Løpenr. (for bestilling) 6195-2011	Dato 1.6.2011
	Prosjektnr. Undernr. 10258	Sider Pris 34
Forfatter(e) Morten Andre Bergan	Fagområde Vannressursforvaltning	Distribusjon Fri
	Geografisk område Midt Norge	Trykket NIVA

Oppdragsgiver(e) Trondheim kommune, Miljøenheten	Oppdragsreferanse Terje Nøst
---	---------------------------------

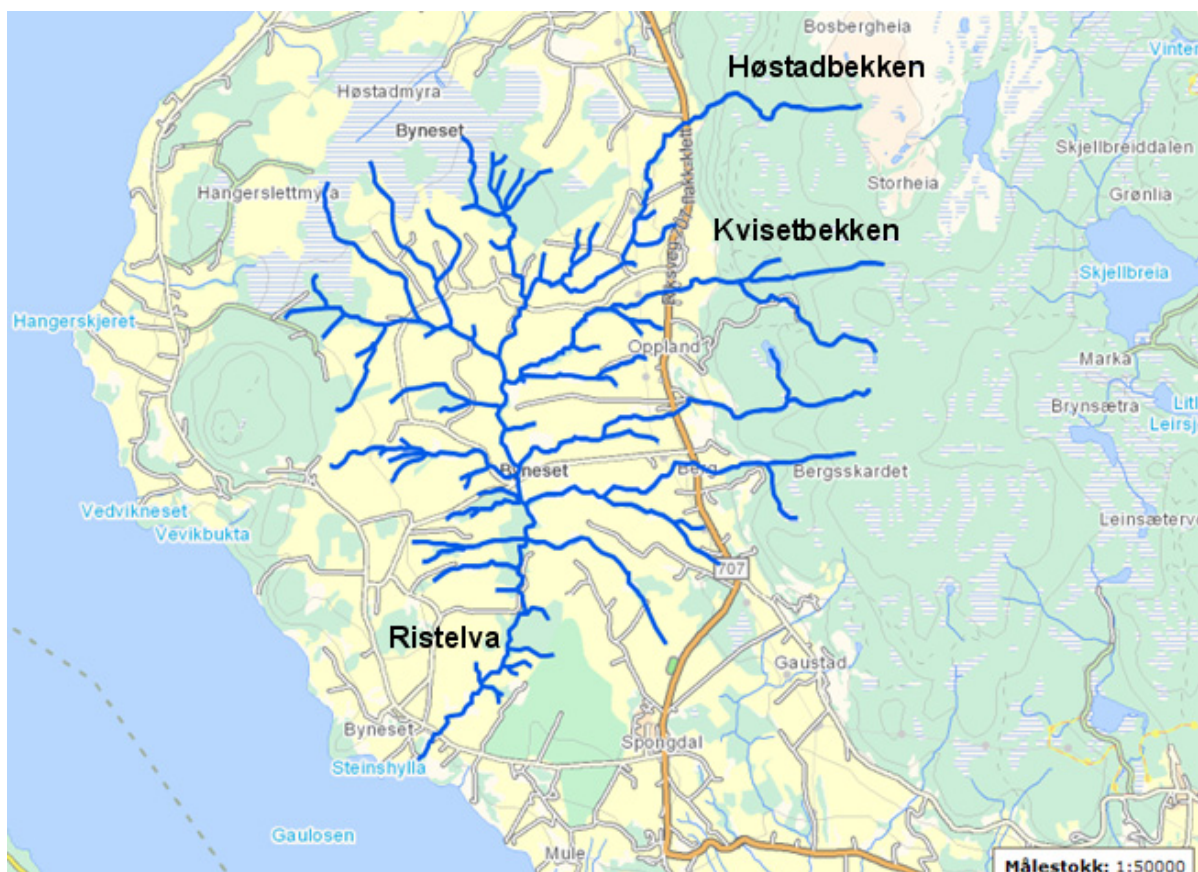
Figur 3. Oversiktskart Ristelva, og sidebekkene Høstad- og Kvisetbekken.

Bunndyrstasjonene i vassdragene (st 8 og 9) er identisk med foregående år.

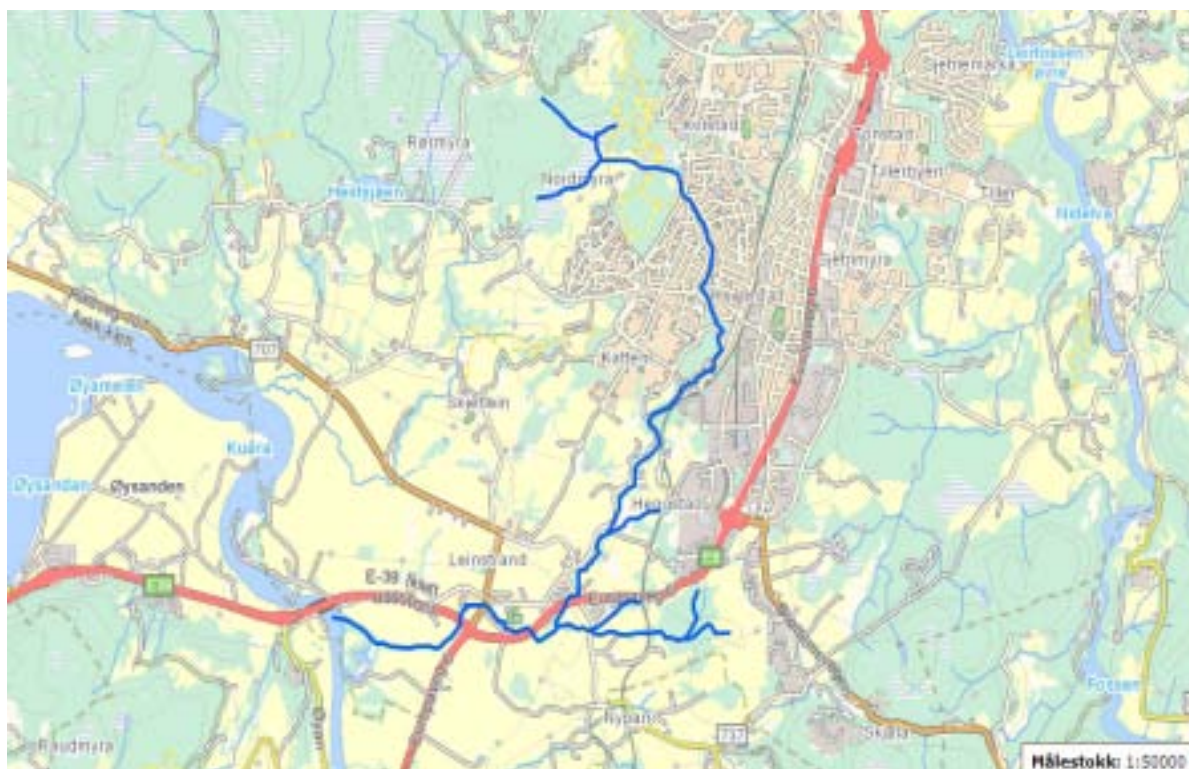
Figur 4. Oversiktskart Søra.

Søra har sitt utspring fra Søbstadmyra ved Huseby. Bekken renner mellom tettstedene Heimdal og Kattem, før den fortsetter langs Heimdalsveien ned mot Klett og munning til Gaula et stykke oppstrøms Udduvoll bru. Søra har opprinnelig vært sjørrettførende forbi Heimdal sentrum og helt opp til Søbstadmyra, en strekning på om lag 8-10 km. I dag har bekken kun en svært liten bestand av bekkørret (Bergan, unpubl. registreringer) ovenfor Heimdal sentrum, som følge av store menneskelige, vandringshindrende inngrep fra Klettområdet og oppover vassdraget. Bekken er dessuten svært belastet vannkjemisk, og det er ikke registrert egenproduksjon (årsyngel) av laksefisk i dagens korte anadrome strekning nedstrøms E39 fram til Gaula. Søra er omtalt og beskrevet også i Berger m.fl.(2008) og Bergan (2010a).

Bunndyrstasjonen i 2010 er ny, og lokalisert oppstrøms rundkjøringa til Kattem (Kattemskogen), i et egnet avsnitt med grus, stein og hurtig vannhastighet.

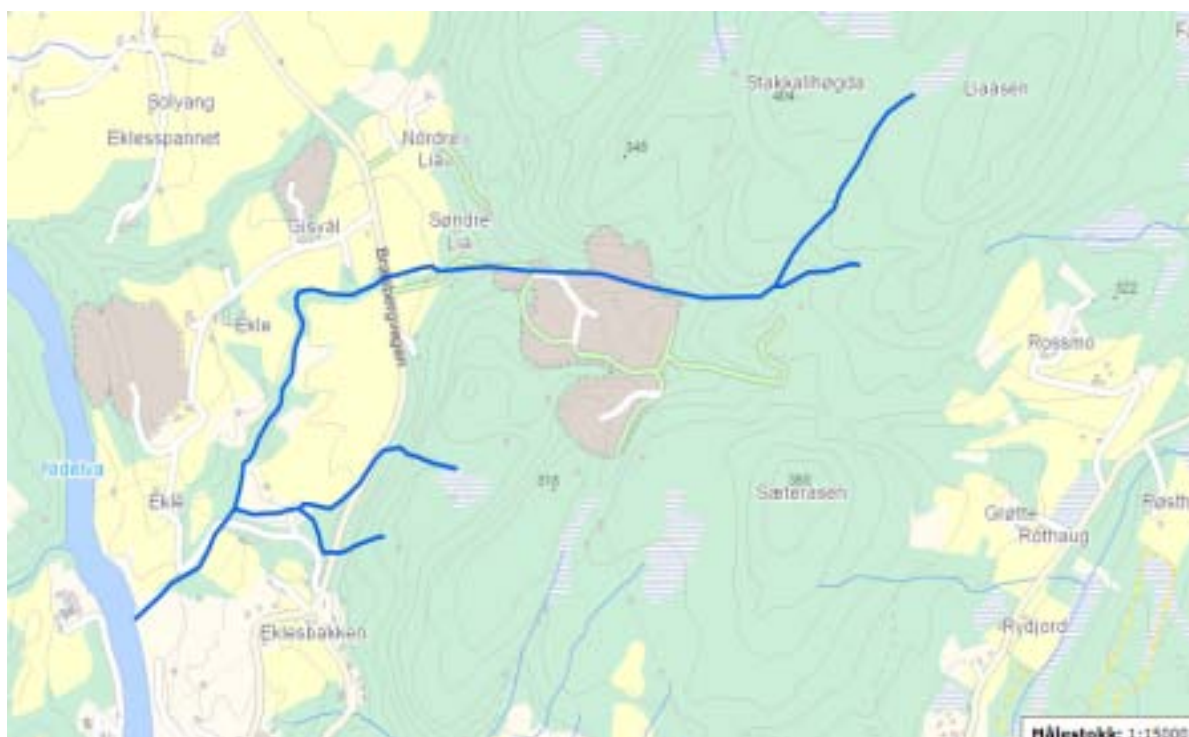
Figur 5. Oversiktskart Eklesbekken.

Eklesbekken er en sidebekk til Nidelva med bredde 2-3 meter. Vassdraget er nærmere beskrevet i Bergan & Arnekleiv (2009). Bunndyrstasjonen (st.16) i 2010 er i nedre deler av vassdraget, i samme område som tidligere undersøkelser.

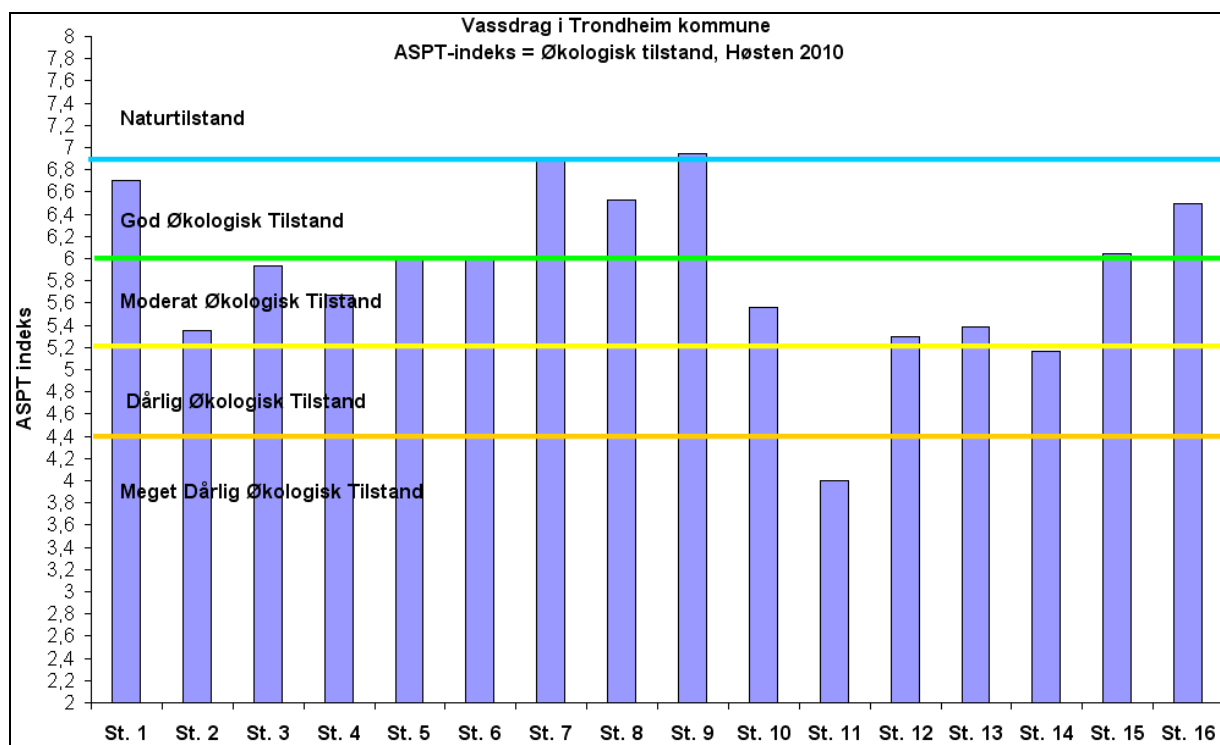
Figur 6. Økologisk tilstand i vassdrag i Trondheim høsten 2010

Figur 6 viser stolpediagram på økologisk tilstand målt ved ASPT-score (jf kapittel 2.2.1). Tabell 3 angir bakgrunnstallene for ASPT-score i stolpediagrammene for hvert vassdrag.

Tabell 3. ASPT score for bunndyrfaunaen på hver stasjon høsten 2010. Fargekoder etter femdelte skala for økologisk tilstand, jf. tabell 2.

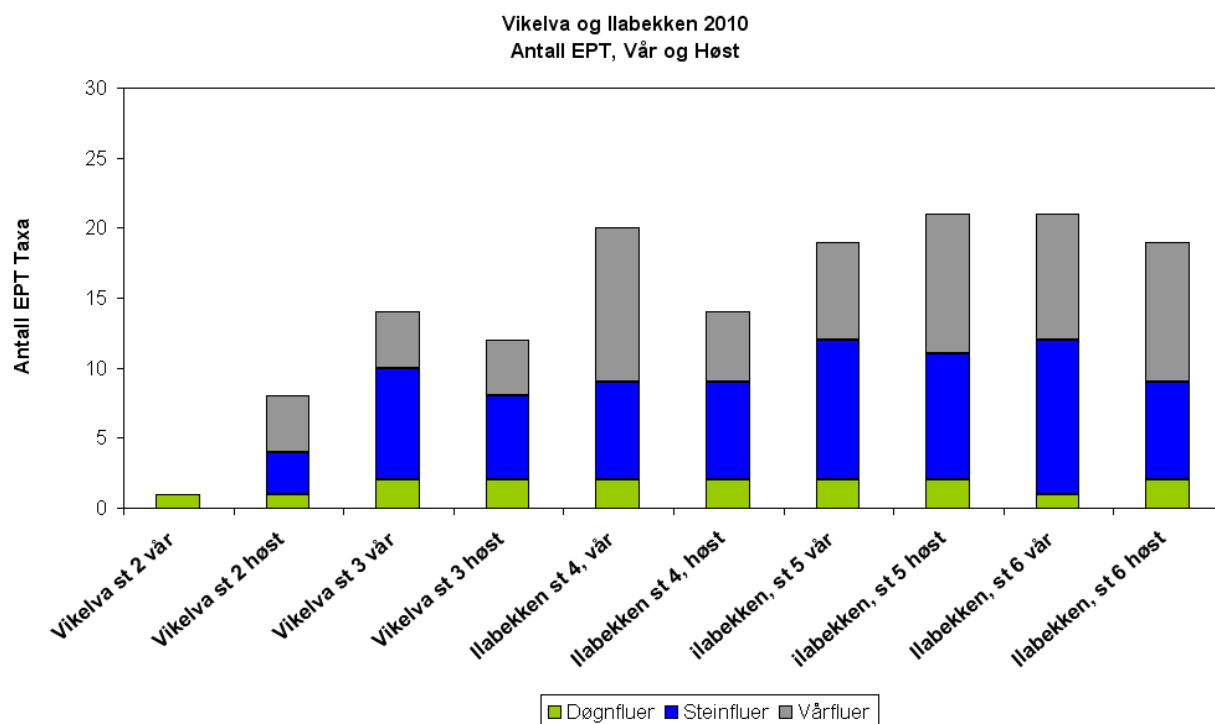
Figur 7. Antall EPT taksa på stasjoner i Vikelva og Ilabekken vår og høst 2010.

Figur 7 viser antall registrerte døgn-, stein- og vårfluer (EPT) fra vår- og høstprøver på stasjoner i Ilabekken og Vikelva. Figur 8 og 9 viser EPT- verdier fra høstprøver i øvrige vassdrag.

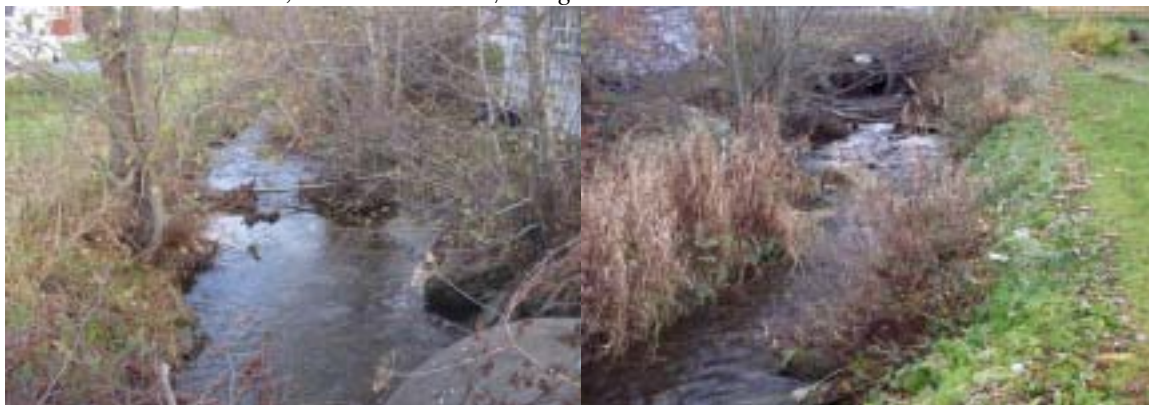
Foto: Reppesbekken.

Nedre del av Reppesbekken ved st. 1 ovenfor Ranheimsvegen har en lite påvirket bunndyrfauna med høyt biologisk mangfold. Tidligere undersøkelser (våren 2006) med enklere metodikk (Bergan, m.fl. 2008) vurderte bunndyrfaunaen til å være moderat påvirket. Det ble registrert et høyt antall EPT-arter (21 taxa) i 2010, og mange følsomme indikatorarter var til stede. Bunndyrfaunaen scorer nå 6,7 ved bruk av ASPT indeksen, tilsvarende *God økologisk tilstand*.

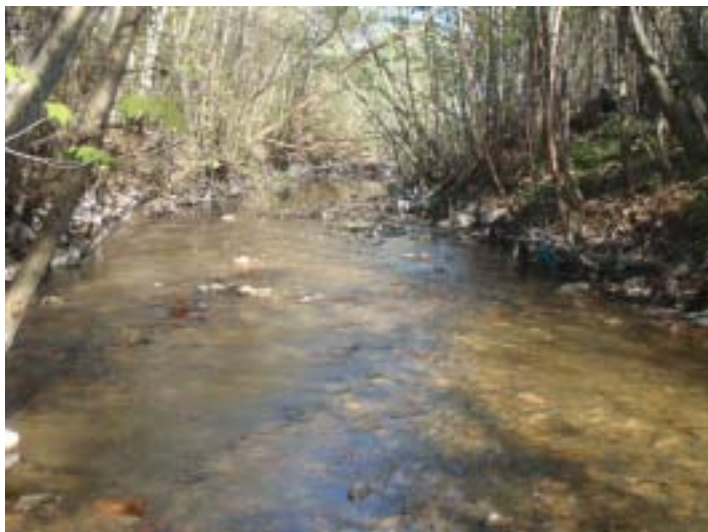
Nedre avsnitt av Vikelva (st. 2) har siden oppstarten av bunndyrundersøkelser i vassdraget i 2006 (Bergan m.fl. 2008), og i senere undersøkelser i vannovervåkingsregi (jf Trondheim kommunes vannovervåkingsrapporter), alltid hatt en svært redusert bunndyrfauna. Kun enkeltindivid av EPT har blitt registrert, og dette er individer i forflytning fra øvre elveavsnitt. Det har ikke vært livsvilkår for de fleste bunndyrgrupper på vassdragsstrekningen, bortsett fra de mest hardføre bunndyrformene.

Foto: Nedre deler av Vikelva.

Vikelvas nedre deler, vassdragsavsnittet med st 2, nedstrøms Peterson papirfabrikk, hadde også våren 2010 en svært redusert bunndyrfauna. Kun ett individ av døgnfluen *Baetis rhodani* ble registrert blant EPT taksaene. Bunndyrfaunaen domineres her sterkt av fåbørstemark og tolerante bunndyrformer, og miljøtilstanden må betegnes som svært dårlig.

Oppfølgende undersøkelser i 2011 vil avdekke om dette er kortvarig, eller mer permanent resultat av saneringen av industriutslipp fra Peterson papirfabrikk, som har funnet sted i løpet av det siste året.

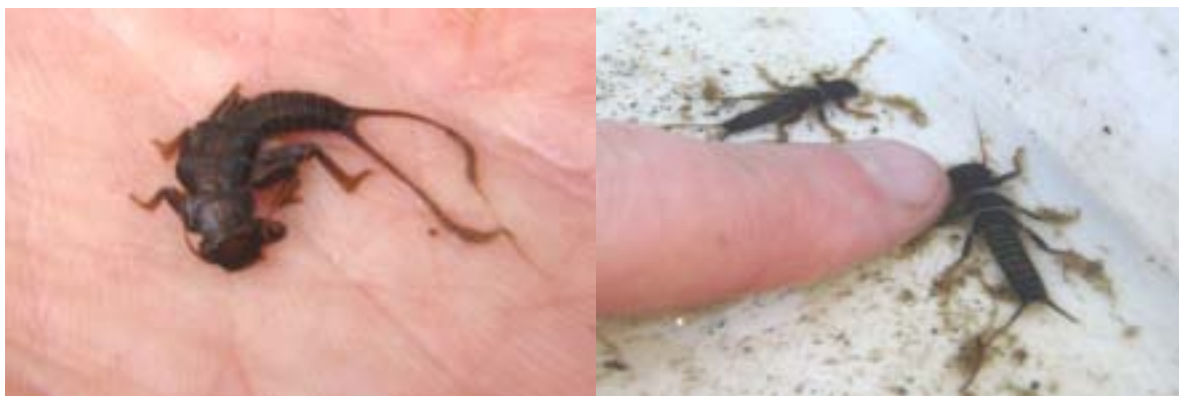
Foto: *Dinocras cephalotes* er Norges største steinflue, og en karakterart for Vikelva. Arten etablerer seg forhåpentligvis med livskraftige populasjoner også nedstrøms E6, etter at det nylig ble foretatt en sanering av industriutslipp fra Peterson papirfabrikk.

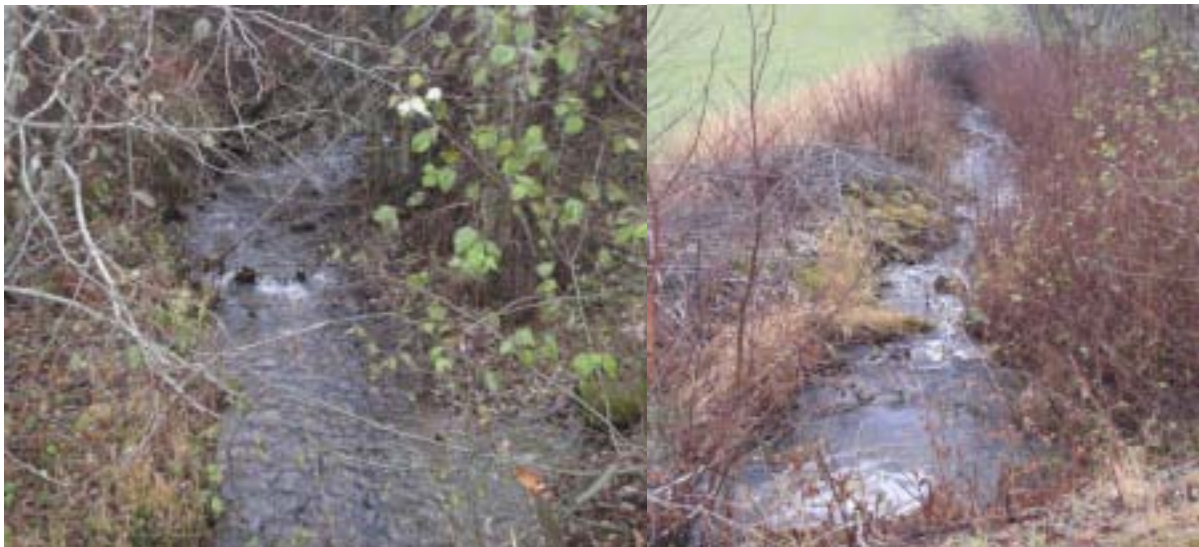
Stasjon 7 i Flakkbekken/Råbekken ved RV 707 har en lite påvirket bunndyrfauna med høyt biologisk mangfold. Undersøkelser i 2006 (Bergan m.fl. 2008) vurderte bekken som moderat påvirket, på bakgrunn av en noe enklere metodikk og vårprøver fra bunndyrsamfunnet. Det ble i 2010 registrert et høyt antall EPT-arter (20 taksa), og mange følsomme indikatorarter var til stede. Bunndyrfaunaen scorer 6,89 ved bruk av ASPT indeksen, tilsvarende *Svært God økologisk tilstand*.

Foto: Flakkbekken (Råbekken) oppstrøms (t.v.) og nedstrøms (t.h.) RV 707.

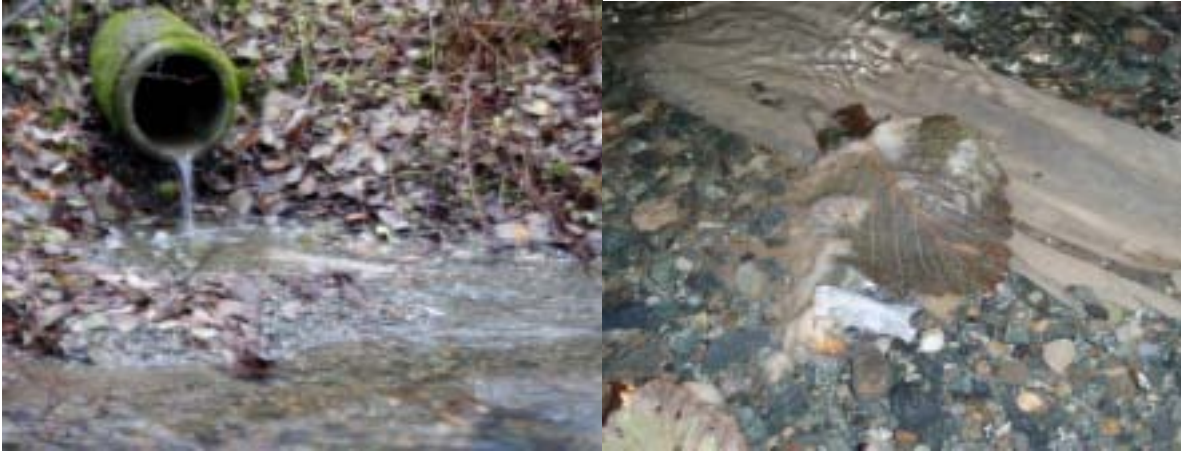
Foto: Punktutslipp av sanitært avløpsvann (kloakk) i Flakkbekken/Råbekken, med toalettpapir og diverse sanitært avfall nedstrøms røret. Røret kommer fra et lite antall husholdninger, og har foreløpig ikke gitt redusert økologisk tilstand målt ved bunndyrsamfunnet i vassdraget.

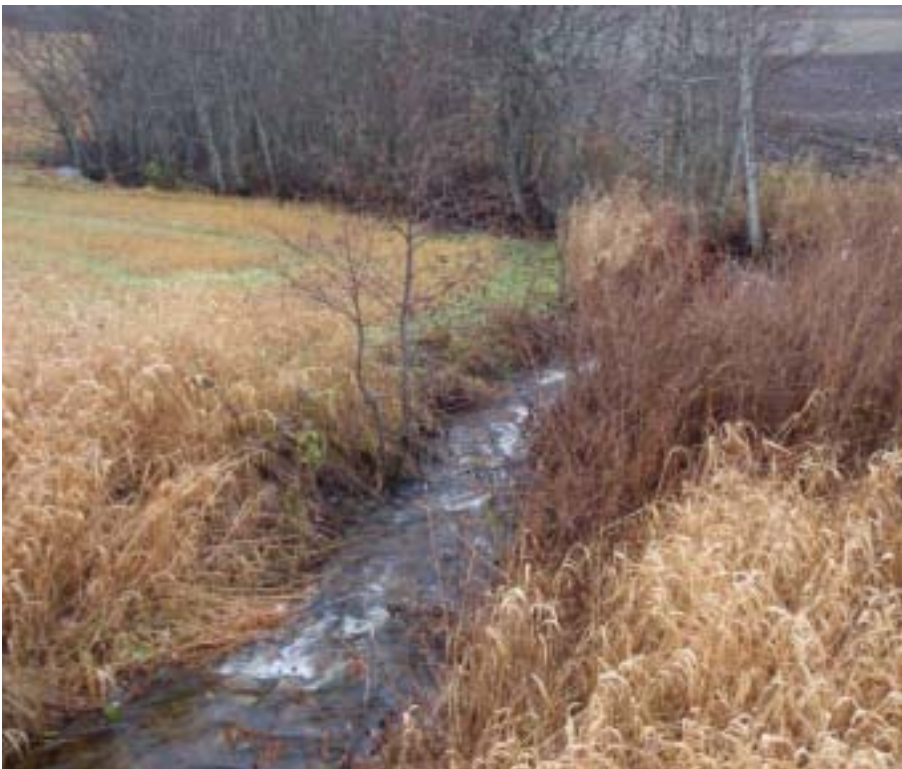
Foto: Stasjonsområde i Høstadbekken.

Stasjon 8 i Høstadbekken ved RV 707 har en lite påvirket bunndyrfauna med høyt biologisk mangfold. Resultatene samsvarer med tidligere undersøkelser i Trondheim kommunes vannovervåking. Det ble registrert et moderat høyt antall EPT-arter (18 taksa) i 2010, og flere følsomme indikatorarter var til stede. Bunndyrfaunaen scorer 6,52 ved bruk av ASPT indeksen, noe som tilsvarer *God økologisk tilstand*.

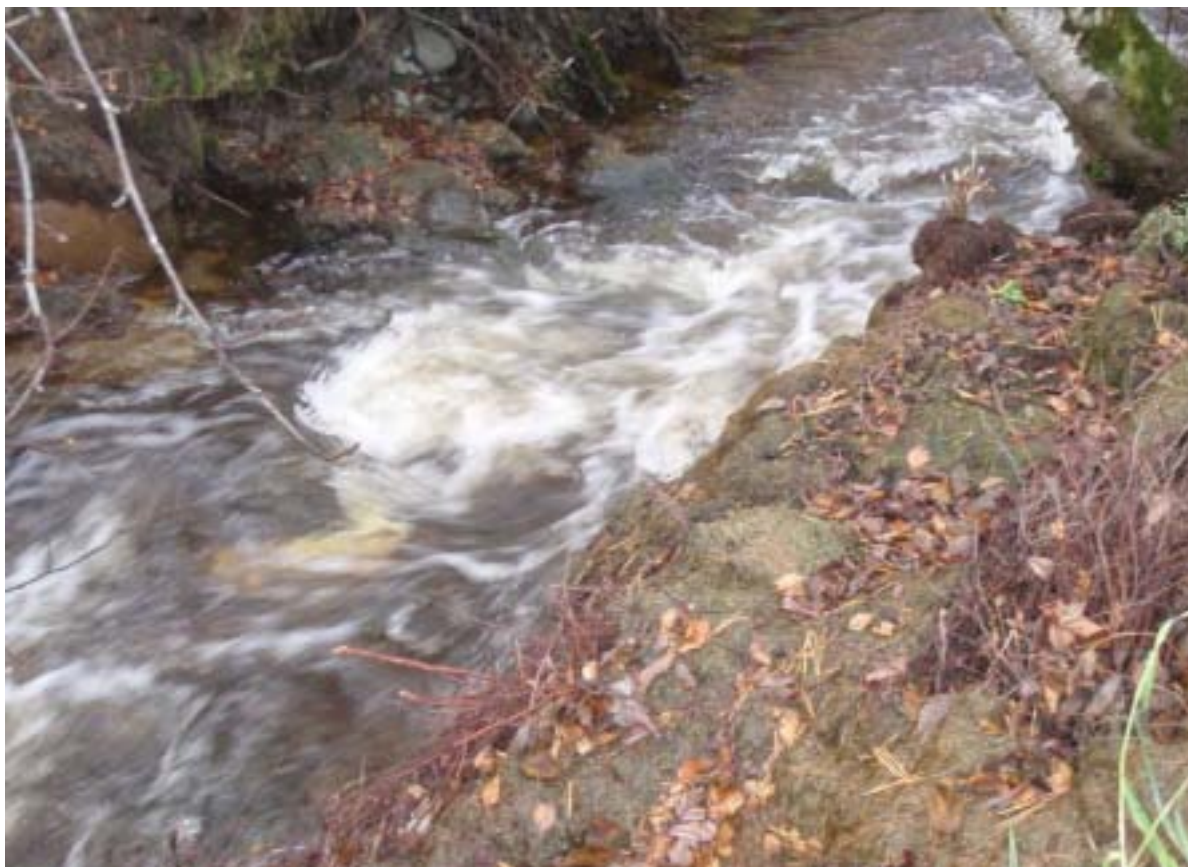
Foto: Det foregår avfallsdumping i Kvisetbekken i 2010, noe som også ble registrert i 2009 (Bergan, 2010a).

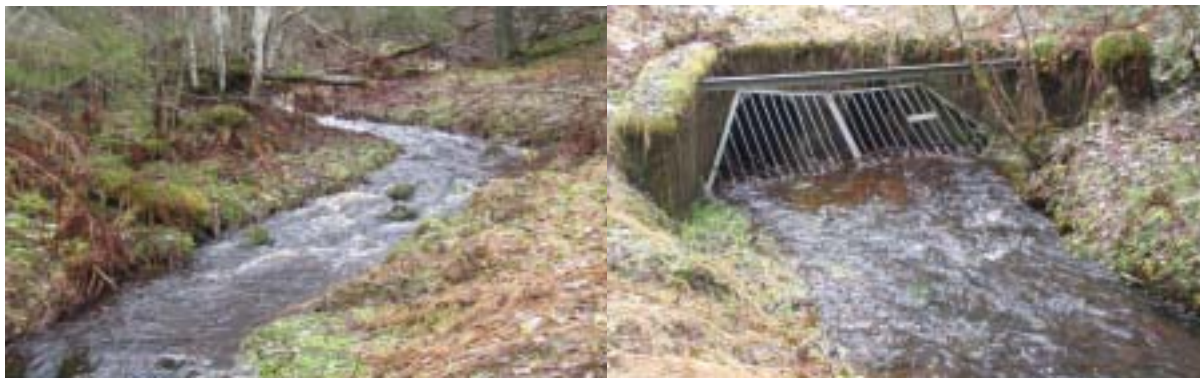
Resultatene fra den samlede bunndyrovervåkingen i Sørå de siste årene viser at miljøkvaliteten bedres vesentlig på de avsnitt av Sørå som befinner seg oppstrøms kloakkpåkoblingen under Heimdalsveien. Dette kan bidra til å forklare hvorfor det har overlevd en liten restpopulasjon av stedege, stasjonær ørret i et avgrenset avsnitt i de øvre delene av Sørå (Bergan, egne obs./upublisererte data).

Foto: Sørå ved Kattenskoen, der bekken går i rør nedstrøms bunndyrstasjonen.

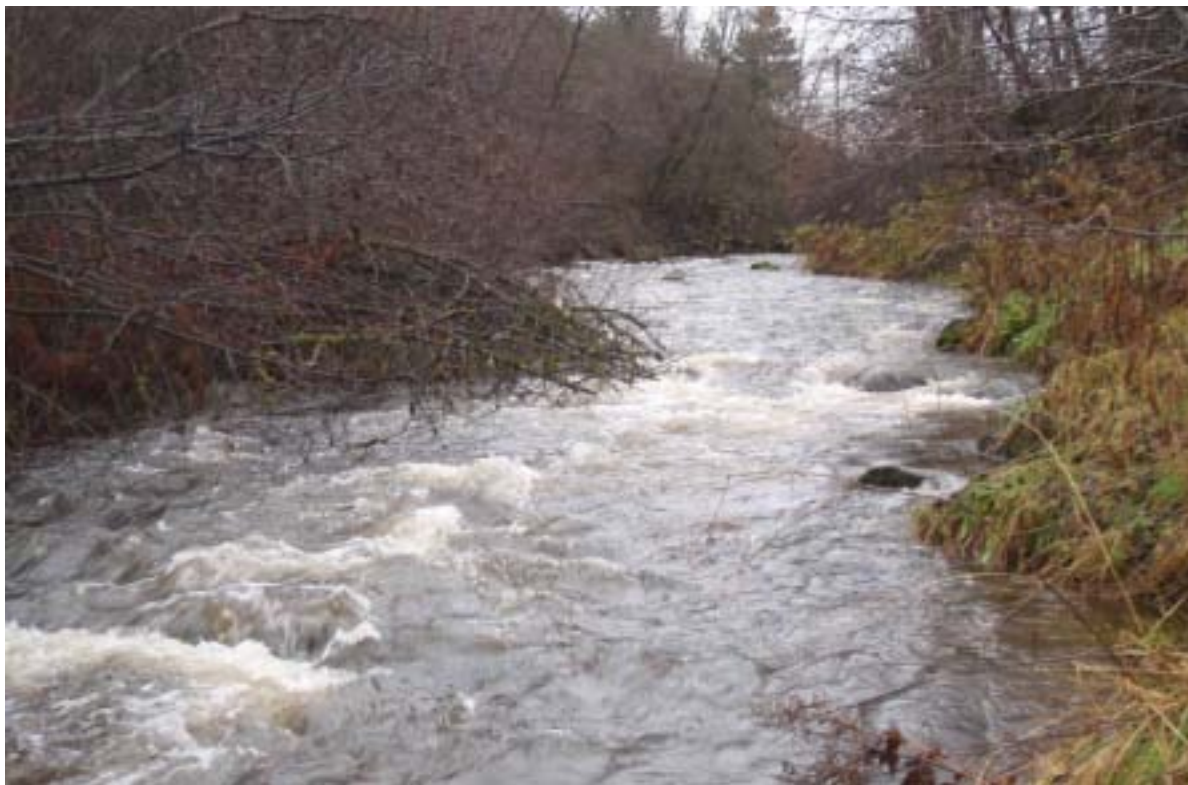
Bunndyrsamfunnet i nedre deler av Leirelva, st 14 har en sammensetning som avviker mye fra forventet naturtilstand, og i forhold til bunndyrfaunaen lengre opp i vassdraget. Bekken har et redusert mangfold, med kun 7 registrerte EPT taxa, og dominans-forholdene i bunndyrsamfunnet viser markante tegn til forstyrning og påvirkning. Bunndyrfaunaen scorer imidlertid 5,17 ved bruks av ASPT-indeksen, noe som tilsvarer *Dårlig økologisk tilstand*, men nært opp mot *Moderat økologisk tilstand*. Den økologiske tilstanden ved bruk av ASPT klassifiseres trolig noe for høyt som følge av naturlig driv av følsomme indikatortaxa fra elveavsnitt oppstrøms. Antallet individer av hvert enkelt EPT taksa er svært mye lavere enn hva tilfellet ville ha vært hvis de hadde blitt produsert i stasjonsområdet. Den økologiske tilstanden i det samme elveavsnittet ble året før vurdert å ligge mellom *Meget dårlig* og *Dårlig*, og trolig vil dette være en mer hensiktsmessig tilstandsklasse mtp. dagens belastning, og ut fra hvordan bunndyrfaunaen er utformet på denne delen av vassdraget. Denne lokaliteten mottar den samlede belastningen fra blant annet Uglabekken og Heimdalsbekken, samt all diffus avrenning fra vei, husholdning og industri i nedbørfeltet. En satsing på å løse forurensingsproblematikken i både Heimdalsbekken og Uglabekken vil gi en vesentlig forbedring av vannkvaliteten og den økologiske tilstanden for både bunndyr og laksefisk i nedre deler av Leirelva. Dette vil også bidra til å redusere den samlede belastningen som Nidelva, nedstrøms Leirelva, mottar.

Foto: Leirelva ved Sluppen.

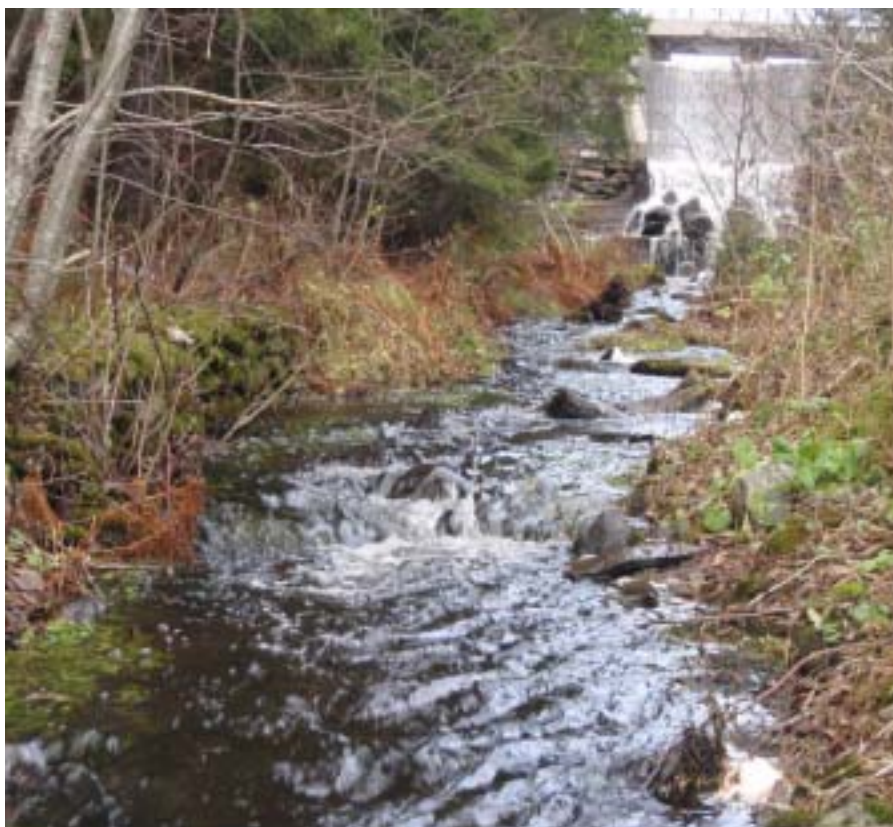
Øvre del av Uglabekken nedstrøms utløpet fra Kyvatnet, st. 13, har en bunndyrfauna med kun små avvik fra miljømålet *God økologisk tilstand*. Denne stasjonen er ikke tidligere prøvetatt. Her ble det registrert 16 EPT taksa, men også en noe høy andel tolerante bunndyrformer, som gir en ASPT score på 5,39, tilsvarende moderat økologisk tilstand. Det trenger nødvendigvis ikke å være vannkjemiske årsaker til at miljømålet ikke oppnås i den øvre og minst påvirkede strekningen av Uglabekken. Den noe korte, åpne strekningen av Uglabekken og demningen ved utløpet av Kyvatnet kan være medvirkende hydromorfologiske årsaker til et redusert mangfold av EPT taksa, og at God økologisk tilstand ikke oppnås i dette avsnittet i 2010.

Foto: Øvre avsnitt av Uglabekken nedstrøms Kyvatnet. Demningen ved Kyvatnet skimtes øverst i bildet.

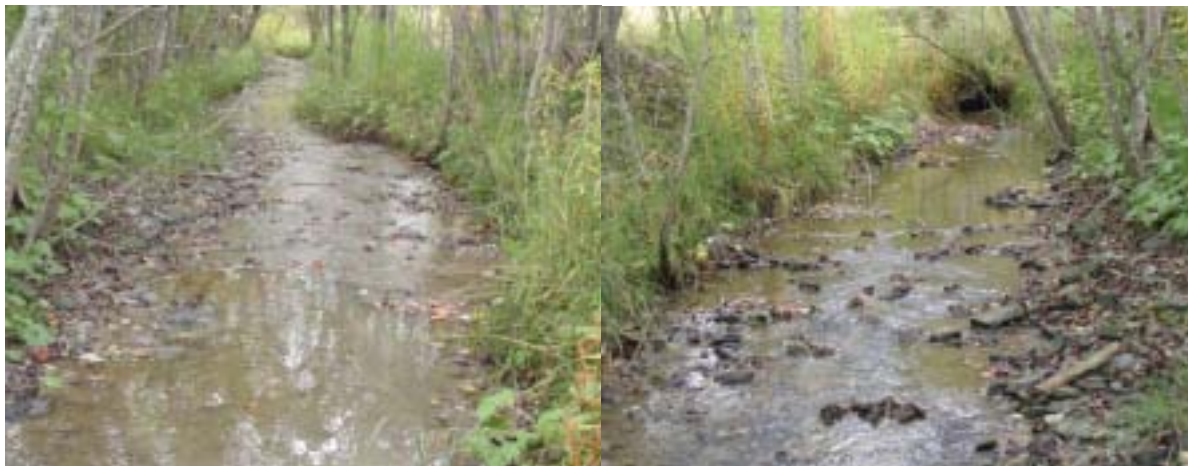
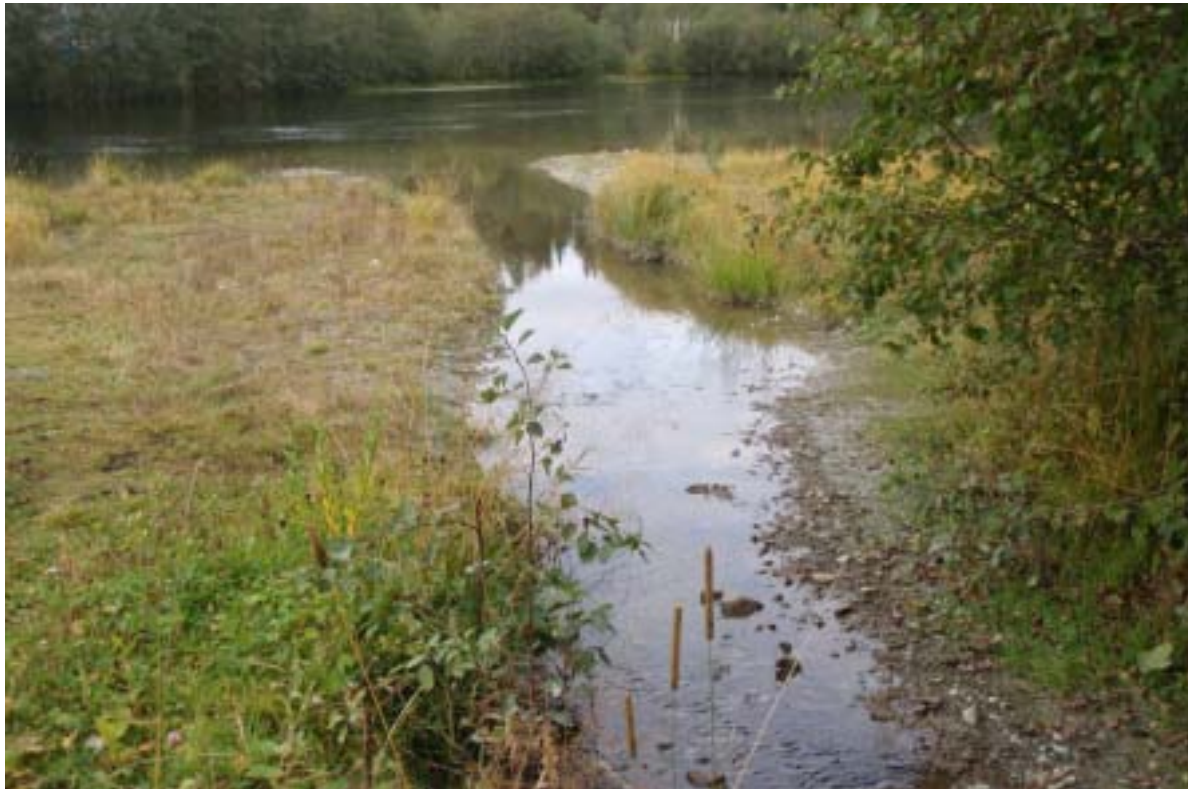
Foto: Eklesbekken.

registrert med lavt antall eller enkeltindivid. Dominansforholdene i bunndyrfaunet viser tegn til forstyrning og påvirkning, men flere tolerante, lavt-scorende bunndyrformer som igler, snegler og småmuslinger ble ikke registrert. Bunndyrfaunaen scorer derfor 6,5 på ASPT-indeksen, noe som tilsvarer *God økologisk tilstand*.

Det er faglig grunn til å vurdere den ASPT- klassifiserte tilstanden hos bunndyrfaunaen i 2010 som mindre tilfredsstillende i forhold til den faktiske miljøtilstanden. ASPT har god treffsikkerhet i forhold til eutrofiering og organisk belastning, men mindre god treffsikkerhet ved andre belastninger og /eller punktutslipp. Den faktiske miljøtilstanden i vassdraget er sannsynligvis lavere, tilsvarende *Dårlig eller Meget dårlig tilstand*.
