# Påvirkning fra salting og miljøgifter i Åkersvika langs E6 ved Flagstadelva i Hamar kommune

Tittel Påvirkning fra salting og miljøgifter i Åkersvika langs E6 ved Flagstadelva i Hamar kommune.	Løpenr. (for bestilling) 6247-2011	Dato 19.12.2011
	Prosjektnr. Undernr. O-11307	Sider Pris 32
Forfatter(e) Jarl Eivind Løvik og Svein Ole Åstebøl (COWI)	Fagområde Vannressurs- forvaltning	Distribusjon Åpen
	Geografisk område Hedmark	Trykket CopyCat AS

Oppdragsgiver(e) Statens vegvesen Region Øst	Oppdragsreferanse Claire Bant
---	----------------------------------

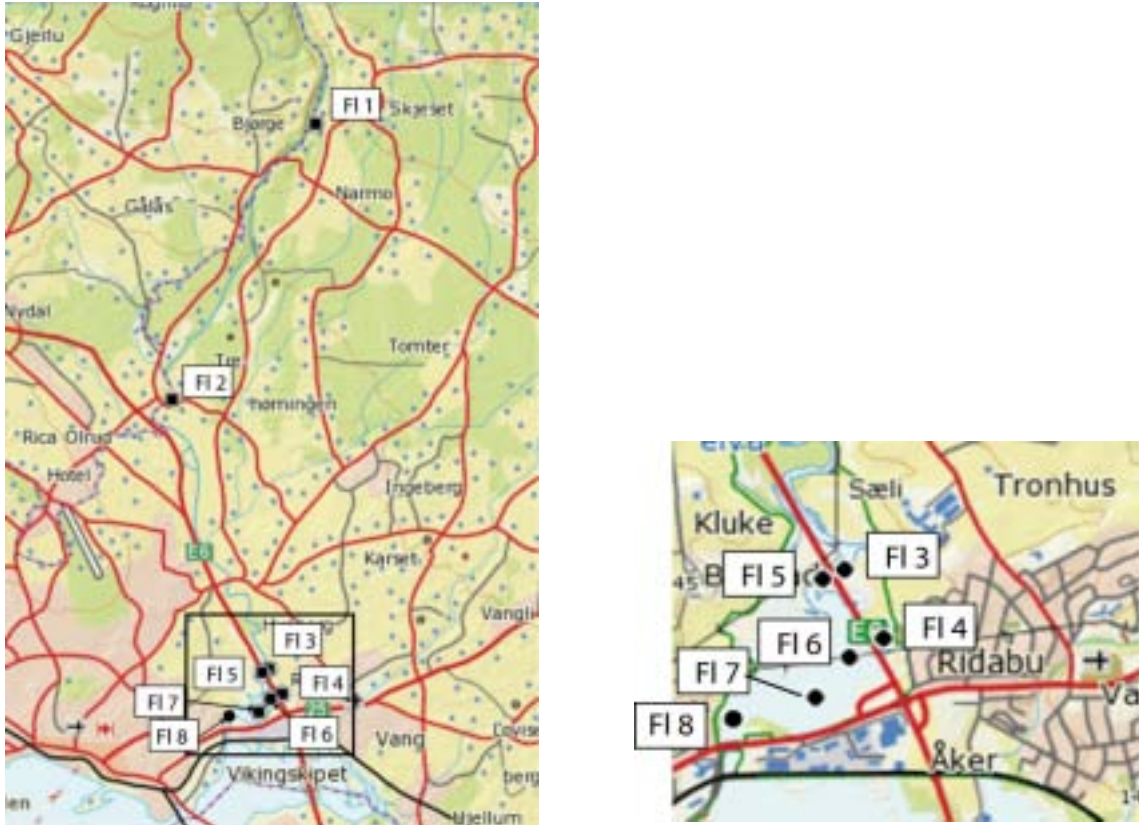
**Figur 1.** Prøvestasjonenes plassering. Kartkilde: <http://kart.statkart.no/>

Det ble samlet inn vannprøver fra i alt 8 prøvestasjoner benevnt FI 1-8, dvs. 4 stasjoner på østsiden og 4 stasjoner på vestsiden av E6. UTM-koordinater er gitt i Tabell 1, og stasjonenes plassering er vist i Figur 1. Stasjonene FI 1 og FI 2 er å anse som referansestasjoner oppstrøms der E6 kan tenkes å ha noe påvirkning. Stasjon FI 1 ligger oppstrøms det meste av potensielt forurensende virksomheter, men så vidt langt ned i vassdraget at det er betydelig innslag av kalkrike bergarter i nedbørfeltet (Nordgulen 2005). Det finnes imidlertid noen gårdsbruk og noe spredt bosetting oppstrøms stasjonen, og Flagstadelvas øvre deler har blitt kalket årlig siden 1994 (kalkdoserer ved innløpet til Nybusjøen).

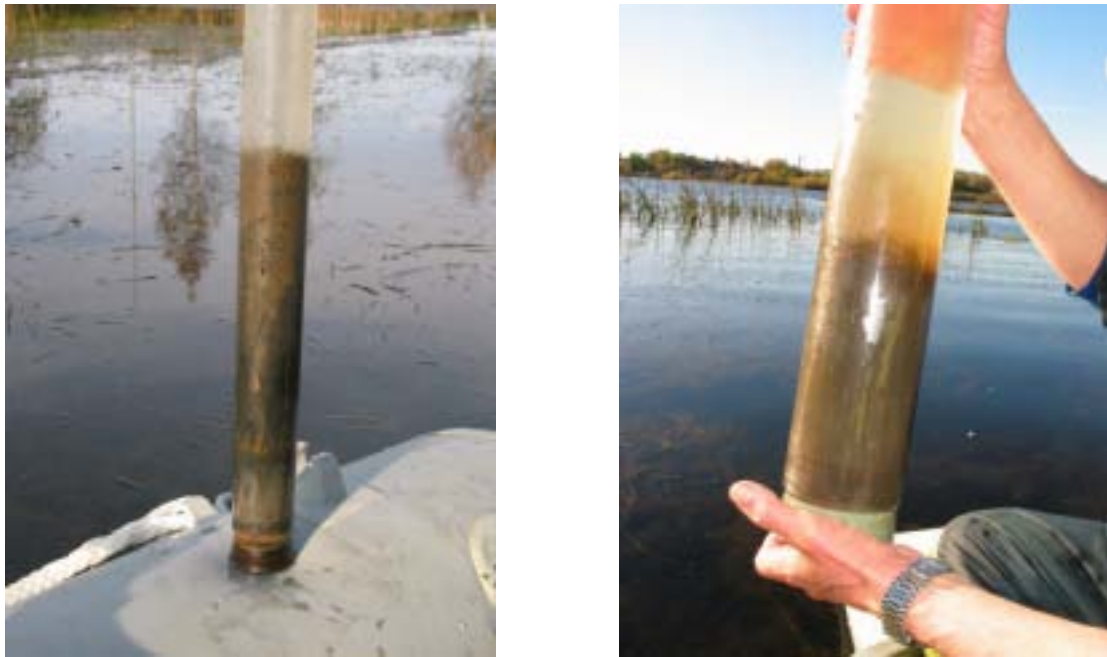
**Figur 2.** Innsamlete sedimentprøver fra Fl 4 (til venstre) og Fl 6. Foto: Atle Rustadbakken/NIVA.

Sedimentenes beskaffenhet er beskrevet ved fotos (Figur 2) og i Tabell 2. En oversikt over analysemetoder/-betegnelser er gitt i Vedlegg.

Fl 4	Fl 6
0-10 cm: lysbrunt finmateriale med innslag av døde planterester	0-8 cm: brunt finmateriale, noe plantedeler
>10 cm: gråsvart, kompakt, noen av søylene hadde innslag av lysere grått sediment i de dypeste 4-5 cm	> 8 cm: gradvis overgang til mer grått og lysere sediment videre nedover
En av søylene inneholdt noe gass	Dypeste sjikt meget kompakt med lavt vanninnhold

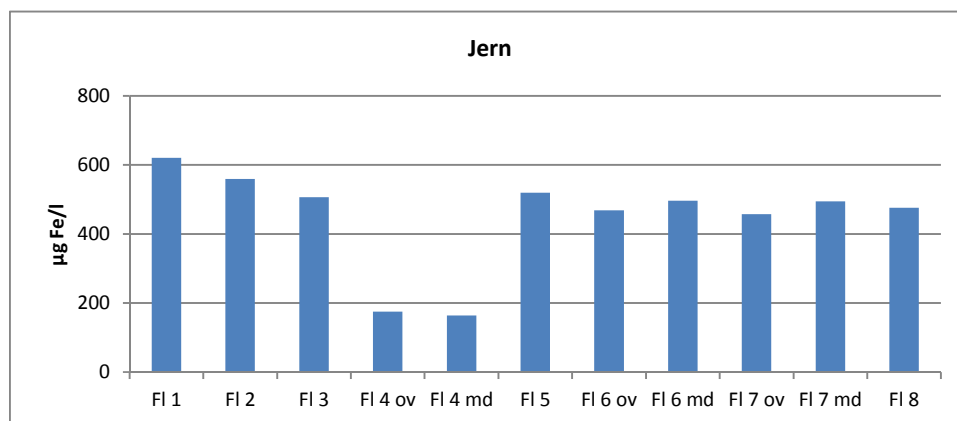
**Figur 5.** Konsentrasjoner av jern (middelverdier) ved de ulike prøvestasjonene. Ov = overflate, md = maksdyp.

Middelverdien for konsentrasjonen av jern sank med 124 µg/l fra stasjon Fl 1 til stasjon Fl 3 (Figur 5). Videre nedover i Flagstadelvdeltaet skjedde det ingen vesentlig endring, men på stasjon Fl 4 var konsentrasjonene betydelig lavere. En mulig forklaring på de lave konsentrasjonene her kan være at jern felles ut i det relativt sett alkaliske miljøet (høy pH). Blant metallene er det særlig jern, mangan, kobber og nikkel som ser ut til å kunne øke i konsentrasjon i vegnære vannforekomster (Bækken og Haugen 2006). For disse metallene synes det å være en positiv sammenheng med trafikkmengden.

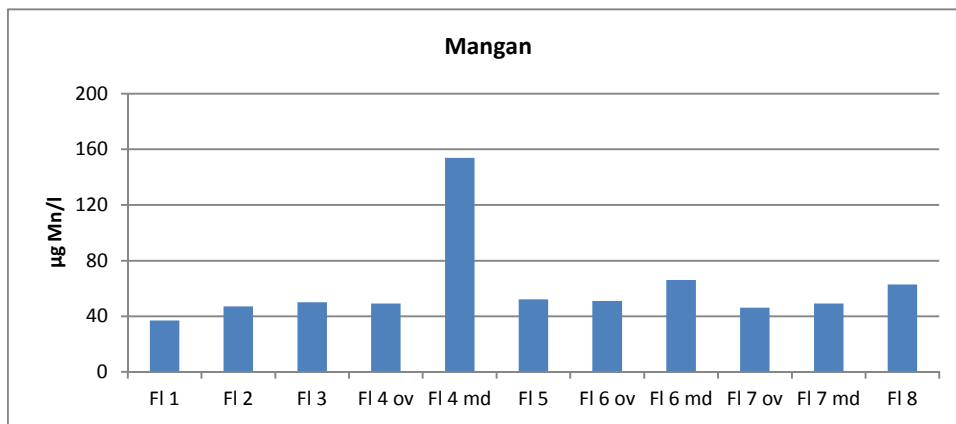
**Figur 6.** Konsentrasjoner av mangan (middelverdier) ved de ulike prøvestasjonene. Ov = overflate, md = maksdyp.

Middelverdien for konsentrasjonen av mangan viste små endringer nedover i Flagstadelva og videre utover i deltaområdet (Figur 6). I avsnørningen øst for E6 ble det den 27. juli målt 79,5  $\mu\text{g Mn/l}$  i overflaten og 290  $\mu\text{g Mn/l}$  på 1,0 m dyp. Økningen ned mot bunnen skyldtes sannsynligvis utlekking av mangan fra sedimentet som følge av reduserende forhold (oksygensvinn). Ved prøvetakingen i oktober ble det ikke påvist noen dypgradient i mangankonsentrasjonen i dette området.

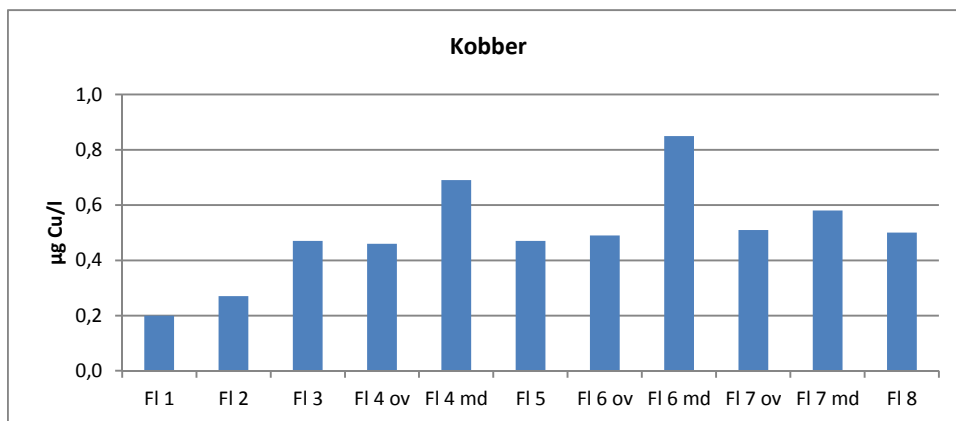
**Figur 7.** Konsentrasjoner av kobber (middelverdier) ved de ulike prøvestasjonene. Ov = overflate, md = maksdyp.

Middelverdien for kobber økte gradvis nedover i vassdraget fra Fl 1 til Fl 3 (Figur 7). Videre nedover var det ingen vesentlig økning, bortsett fra noe høyere verdier i de bunnære vannmassene på stasjonene Fl 4 og Fl 6.

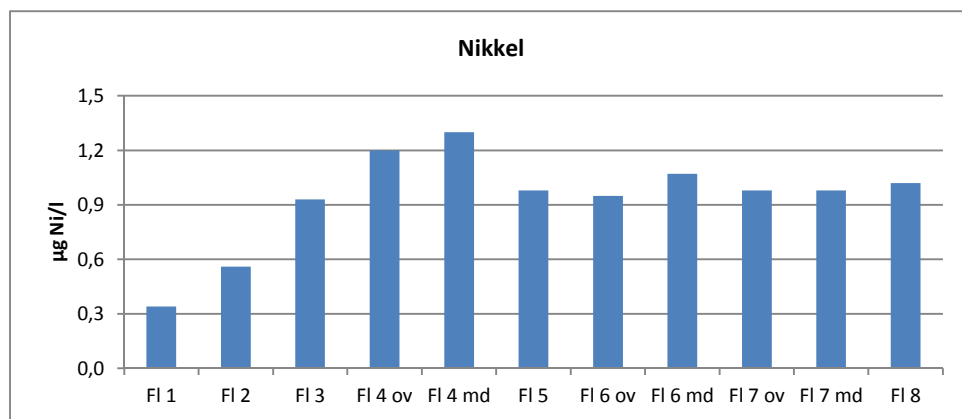
**Figur 8.** Konsentrasjoner av nikkel (middelverdier) ved de ulike prøvestasjonene. Ov = overflate, md = maksdyp.

På samme måte som for kobber ble det for nikkell funnet en gradvis økning i middelkonsentrasjonen fra stasjon Fl 1 til stasjon Fl 3, men ingen vesentlig endring videre nedover i deltaområdet (Figur 8). Stasjon Fl 4 hadde imidlertid noe høyere middelverdier både i overflatesjiktet og i bunnære vannmasser enn de øvrige stasjonene.

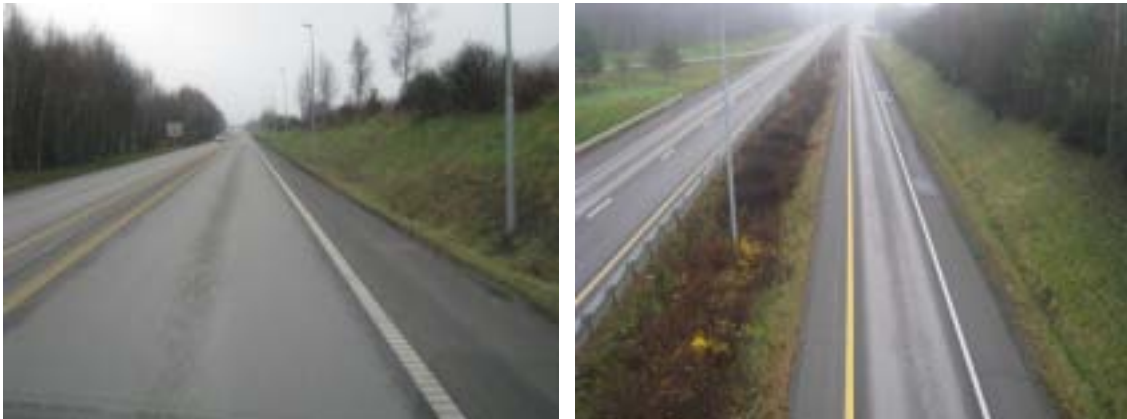
**Figur 9.** Utsnitt av E6-strekning, 2-felts vei til venstre og 3-felts vei m/midtdeler til høyre. Strekning med midtdeler har lukket overvannssystem (sandfang/ledninger). Sidegrøftene har avrenning via overflaten (foto: Åstebøl/COWI).

Avrenningen fra E6 skjer via åpne graskledde grøfter til stikkrenner med utløp til vassdrag (Figur 9). Veien har ikke sandfang og ledningsanlegg for bortledning av overvannet. E6 har i hovedsak 2 felt på den aktuelle strekningen. En delstrekning nord for krysset E6/Arnkvernvegen har 3 felt. På strekningen med 3-felt er det sandfang i midtdeler som er forbundet med langsgående overvannsledning. Overvannsledningen har direkte utløp til Nydalsbekken. Sidegrøftene har åpen avrenning tilsvarende øvrig strekning av E6.

Sidegrøftene langs E6 er smale (jfr. Figur 9) og har således begrenset kapasitet for vegetativ rensing. I kryssområdene er grøftene brede med tilsvarende godt potensiale for rensing (Figur 10). På deler av strekningen ligger veien på fylling med avrenning til terreng (ingen grøft). Ved Åkersvika går avrenningen direkte til vassdrag/våtmark (Figur 11). På andre deler av strekningen går avrenningen til sideterreng der det vil skje en tilbakeholdelse av forurensninger avhengig av de lokale forhold (vannets oppholdstid, vegetasjonsdekke etc.).

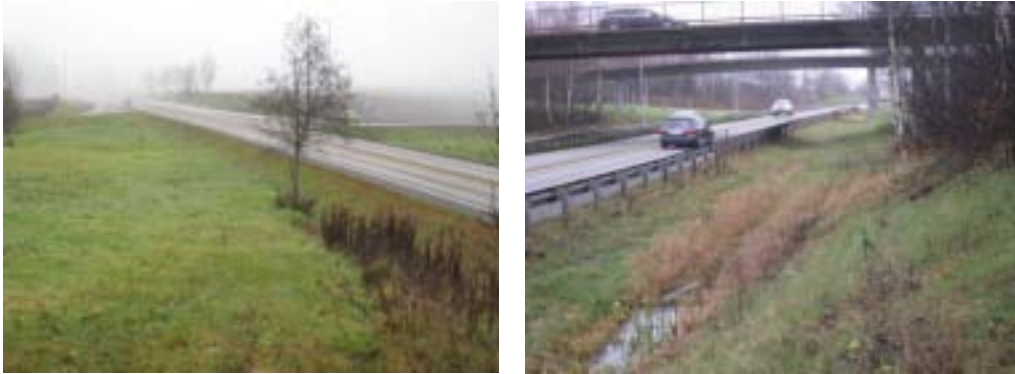
**Figur 10.** Grøfter og sidearealer langs E6 med potensiale for tilbakeholdelse av forurensninger ved vegetativ rensing (bioretensjon). Foto fra kryssområdet E6/Arnkvernvegen (foto: Åstebøl/COWI).

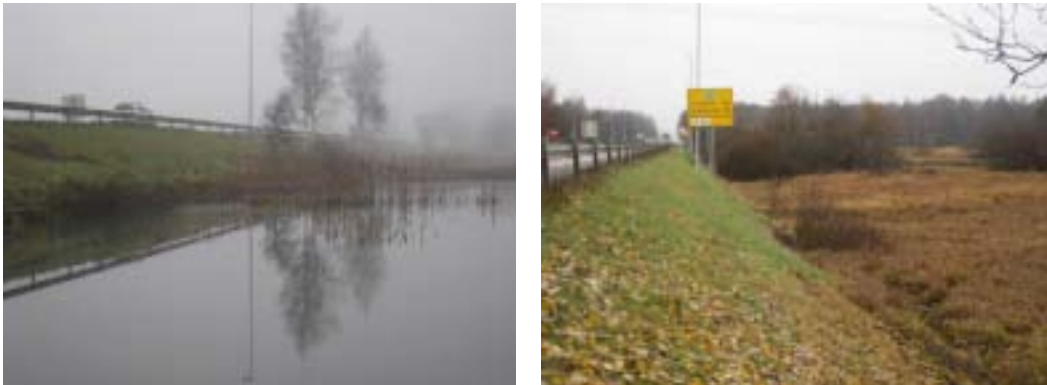
**Figur 11.** Deler av E6-strekningen går på fylling med avrenning til terreng/våtmark (ingen sidegrøft). Foto: E6 ved kryssingen av Åkersvika (foto: Åstebøl/COWI).

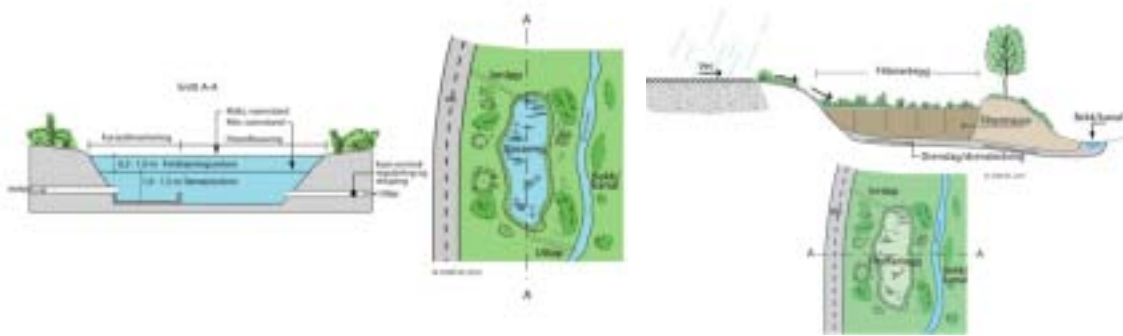
**Figur 12.** Prinsippskisse av rensedbasseng (venstre) og filteranlegg (høyre) (Ill. Åstebøl 2011).

Gjennomføring av rensetiltak langs E6 må sees i sammenheng med de negative effekter i Flagstadelva/Åkersvika som kan relateres til veitrafikken. E6 har i dag en buffer mot spredning av miljøgifter i form av vegetativ rensing i grøfter og sidearealer. Tiltak for å forbedre tilbakeholdelsen av forurensninger ytterligere i form av utvidelse av grøftene eller etablering av renseanlegg vil være både areal- og kostnadskrevende. Aktuelle renseanlegg kan enten være av typen med permanent vannspeil (rensebasseng) eller filteranlegg bygd opp av filtermasser (Figur 12).
