# Dataanalyse av kontinuerlige målinger utenfor Norwegian Crystallites A/S på Drag i Tysfjord

Tittel  Dataanalyse av kontinuerlige målinger utenfor Norwegian Crystallites A/S på Drag i Tysfjord.	Løpenr. (for bestilling) 6436-2012	Dato 13.3.2013
	Prosjektnr. Undernr. 11327	Sider Pris 29
Forfatter(e)  Anna Birgitta Ledang og Bjørnar Beylich.	Fagområde Oseanografi	Distribusjon Fri
	Geografisk område Nordland	Trykket NIVA

**Dataanalyse av kontinuerlige målinger utenfor  
Norwegian Crystallites A/S på Drag i Tysfjord.**

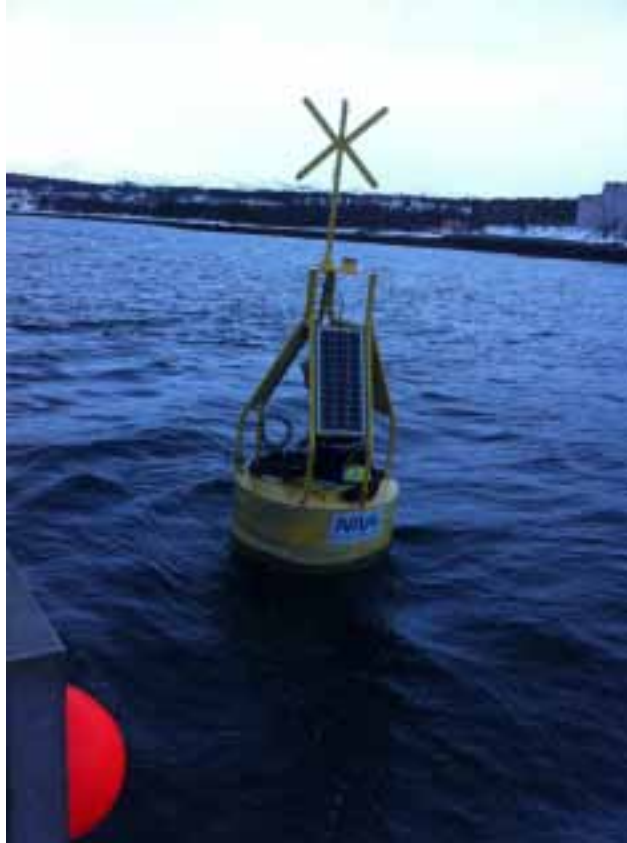
Figur 2. Marin målerigg med bøye i overflaten som markerer posisjon til rigg. Solcellepanel benyttes for å sikre kontinuerlig målinger uten bytte av batterier.

Måleriggen i Tysfjord ble utplassert i slutten av mars 2012, nord for utslippsledningene og omkring 70 m i avstand fra utslippsrørene til NC A/S. Målingene pågår fortsatt, men den måleserien som er analysert her dekker perioden 1. april til 19. november. Riggen måler temperatur, salinitet, turbiditet, pH og strøm. Måleintervallet er satt til 15 minutter og dataene blir overført kontinuerlig til NIVAs datamonitorings side [www.aquamonitor.no](http://www.aquamonitor.no). Produksjon og utslipp fra oppredningsfasen (ledning 2) er kontinuerlig, mens produksjon og utslipp til sjøvannstank fra syrevaskfasen (ledning 3) er en batchprosess. Prosessen består derimot av flere enheter slik at batchene delvis kan overlape. Målefrekvensen må være høy nok til at batch-utslippene skal kunne bli fanget opp av måleriggen. Målesensorene er plassert på 20 m dyp.

Måleinstrumentene montert på måleriggen er fra YSI og Aanderaa. Sensoren 6560 måler pH, temperatur og konduktivitet og er montert på en sonde (6600 V2). Strømmålinger er tatt med en DCS Z-pulse sensor fra Aanderaa.

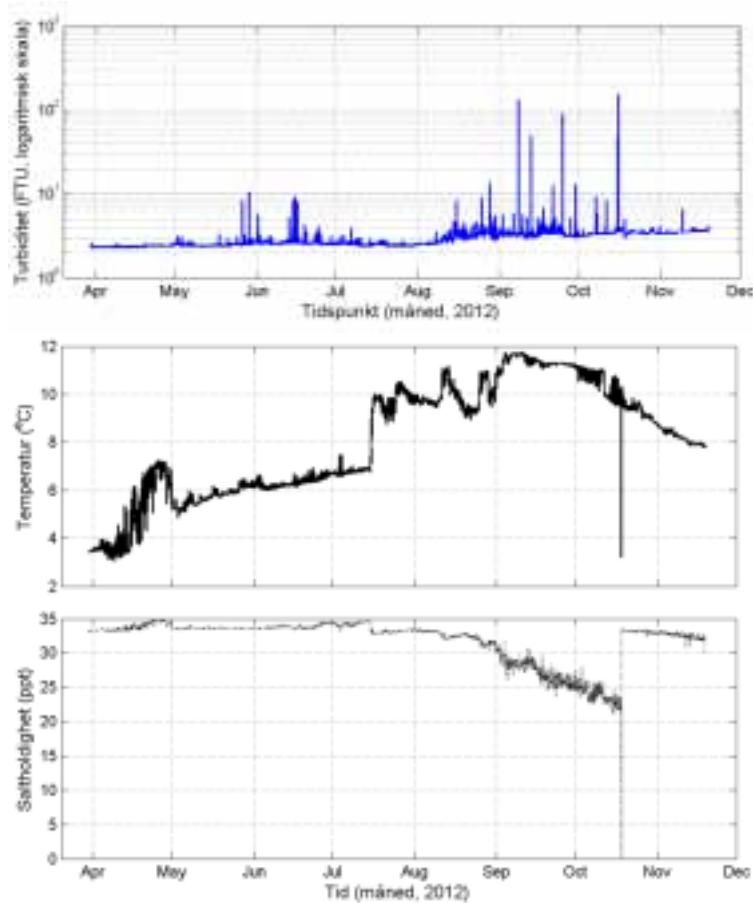
Figur 4. Presentasjon av rådata for målinger av turbiditet og temperatur og saltholdighet.

Sensorene har en målefrekvens på 15 minutter. Figur 4 viser rådata fra målingene av turbiditet og temperatur og saltholdighet. Måleresultater for turbiditet inneholder en del plutselige og kortvarige store utslag («spikes» eller «outliers») som avviker i så stor grad fra de resterende målingene at de må være feil. I dette tilfellet er det spesielt turbiditet og hastighet (ikke vist her) som har tydelig feil verdier. Strømhastigheten har en del enkeltstående verdier på 392 cm/s som er åpenbart feil, mens den ellers har realistiske verdier fra 0 til 31 cm/s. Som for strømhastigheten er disse enkeltstående verdiene flagget som dårlige data i datasettet.

Ved 15. juli var det en tydelig økning i temperaturen og et dropp i saltholdighet. Det var ingen økning i turbiditet på samme tidspunkt. Denne økningen/droppet skjer over ett døgn og vi kan anta at dette er reelle målinger.

I midten av august begynner en «kontinuerlig» nedgang i saltholdigheten og dette skyldes begroing på konduktivitetscellen.

I midten av oktober ble det gjennomført service på riggen. Den tydelige «spiken» i temperatur og saltholdighet (som også er synlig i pH rådataene som ikke er presentert her) skyldes at sensorene ble tatt opp i luft for rengjøring. Etter dette er det en tydelig økning i saltholdighet som er et direkte resultat av sensorregngjøringen.

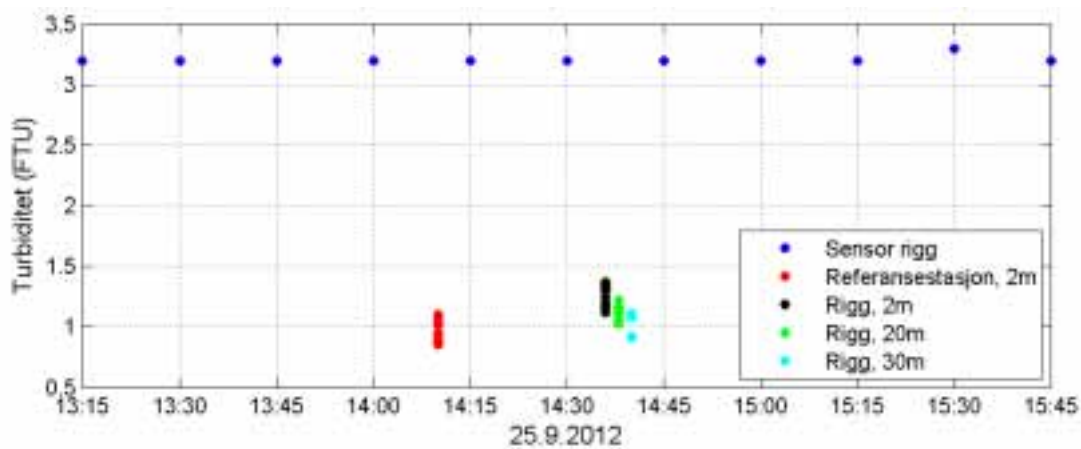
Figur 5. Sammenligning av sensorverdier fra måleriggen (20 m dyp) og analyserte verdier av turbiditet i vannprøver fra 25. 9.2012.

Ved gjennomføringen av SPI-undersøkelsen ble det også tatt vannprøver ved referanse-stasjonen lenger ute i Tysfjord og like ved måleriggen. Turbiditetsanalyser av disse vannprøvene viste at turbiditeten lå omkring 0.8-1.4 FTU, med litt høyere verdier i overflatelaget enn på 20 og 30 m og litt høyere ved måleriggen enn på referansestasjonen, men alt i alt ganske små variasjoner (Figur 5). Disse verdiene tyder på at verdier fra måleriggen er feil og at sonden er feil kalibrert.

Disse kontrollmålingene brukes senere for å justere absoluttverdiene fra sonden.

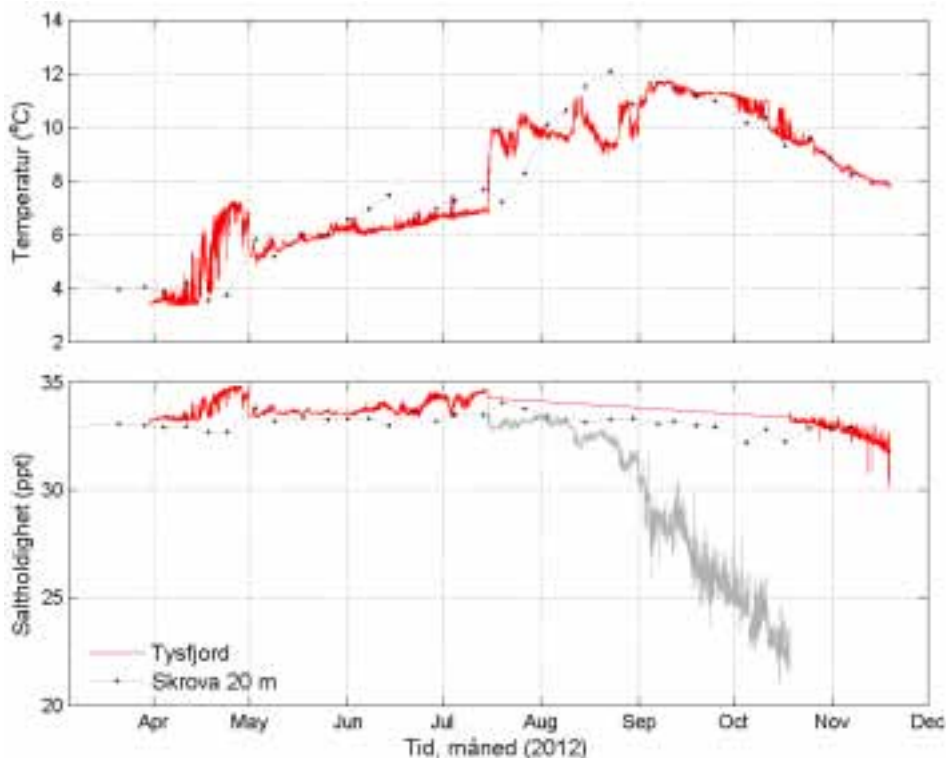
Figur 6. Tidsserie av temperatur og saltholdighet fra måleriggen i Tysfjord og fra stasjon Skrova i Vestfjorden, begge på 20 m dyp. Midt i juli viser data fra riggen en brå temperaturøkning på 3 °C i løpet av ca. ett døgn og samtidig en reduksjon av saltholdigheten med ca. 2 ppt. Fra omkring 24. august startet en begroing på konduktivitetscellen. I figuren er data fra midten i juli og til 18. oktober vist med grått i saltholdighetsserien.

Figur 6 viser en tidsserie av temperatur og saltholdighet fra 20 m dyp ved måleriggen i Tysfjord sammen med en tidsserie for samme dyp fra en fast målestasjon, Skrova, som Havforskningsinstituttet (HI) har i Vestfjorden<sup>1</sup>.

Tidsserien viser tydelig den sesongmessige variasjonen gjennom året. Fra tidlig vår og frem til sommeren stiger temperaturen ved begge målepunktene, med en nedgang igjen etter september. Ved Skrova er variasjonen i saltholdighet liten og den varierer omkring 33 ppt. Fra midten av juli til midten av oktober synker saltholdigheten, for så å stige sakte igjen. Saltholdigheten i Tysfjord følger nokså likt saltholdigheten ved Skrova, med unntak av en periode fra midten av juli til midten av oktober. Først og fremst skyldes reduksjonen fra midten av juli til midten av oktober begroing og disse er vurdert som ikke realistiske og er derfor vist her i grått.

I løpet av et døgn, fra 15. juli til 16. juli, endrer temperaturen seg i Tysfjord fra ca. 7 °C til 10 °C. Denne økningen i temperatur kan en også se senere ved stasjon Skrova som ligger på nordsiden av

Vestfjorden. Utviklingen over 24 timer kan tyde på at en varmere vannmasse har entret Vestfjorden (først i sørlige del av Vestfjorden) og etter hvert Tysfjorden og at det er dette som forklarer den «nye» karakteren til temperatur i tidsserien, men det finnes ingen supplerende målinger på måleriggen som kan bekrefte denne forklaringen. I *Figur 7* vises temperatur og saltholdighet fra Skrova og fra Tysfjord i et TS-diagram. Her er den lave saltholdigheten (markert i grått både i *Figur 6* og i *Figur 7*) tydelig illustrert.

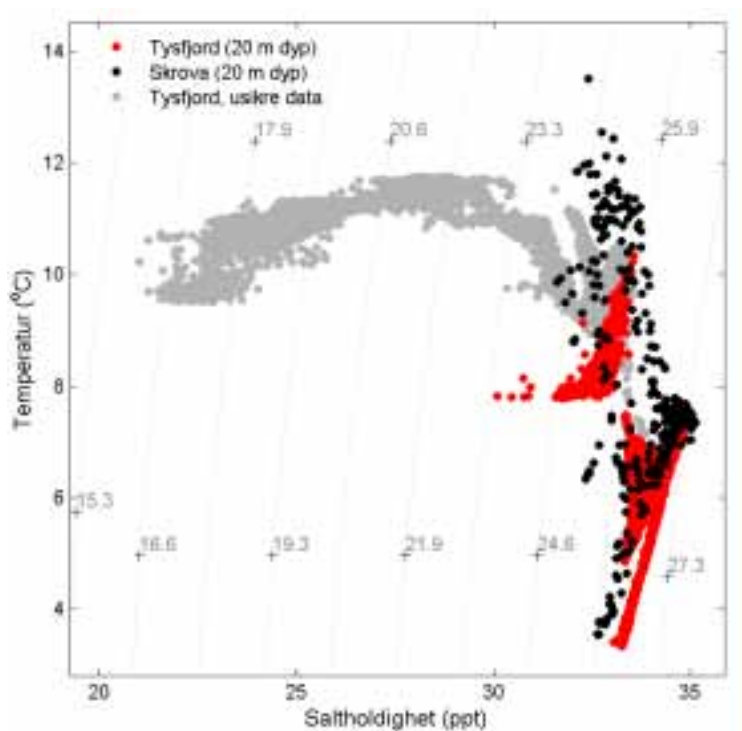
*Figur 7.* TS-diagram over målingene fra måleriggen i Tysfjord og med målinger fra 20 m fra Havforskningsinstituttet (HI) sin faste stasjon Skrova i Vestfjorden i 2012 (kilde: [http://www.imr.no/forskning/forskningsdata/stasjoner/free\\_search.php](http://www.imr.no/forskning/forskningsdata/stasjoner/free_search.php)). Grå punkter er data fra måleriggen i perioden 15.juli til 18. oktober.

TS-diagrammet viser ellers et godt samsvar mellom Skrova og Tysfjord målingene, og at Tysfjorden og Vestfjorden er påvirket av de samme vannmassene.

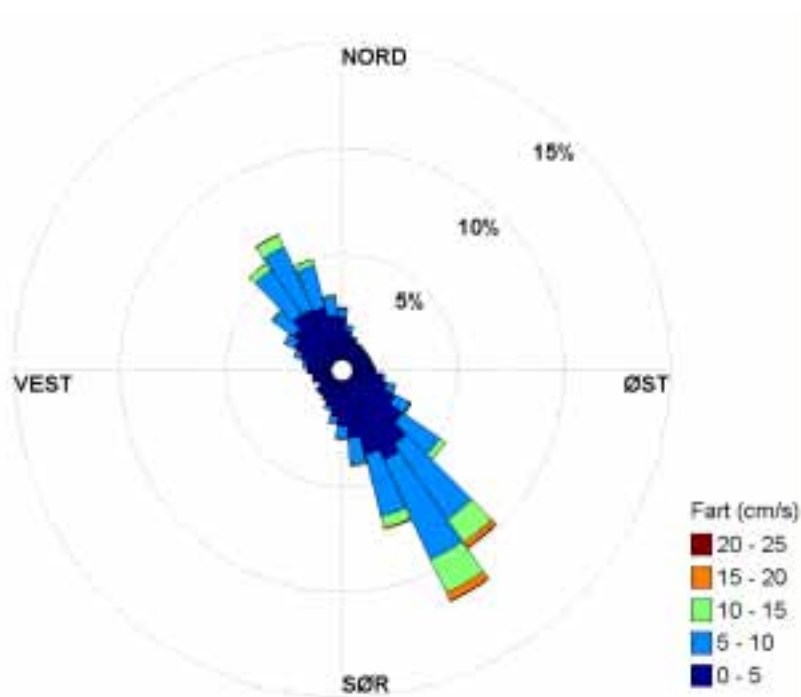
Figur 9. Retning og fart er her presentert i en strømrøse. Sirkelradius indikerer andel fartsmålinger i prosent, fargekodene viser de ulike fartsintervallene og sektorene representerer de ulike retningene.

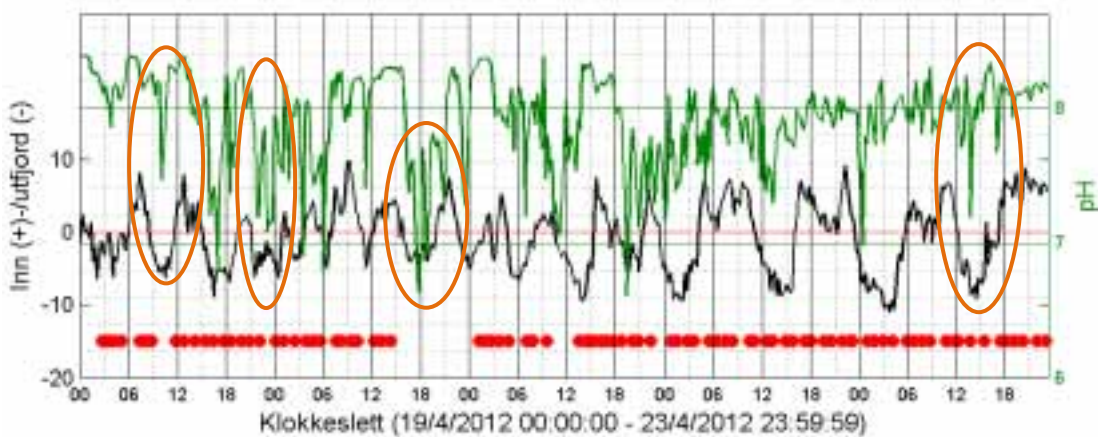
Figur 13. Et utdrag av strøm- og pH-målinger i perioden 19. april til 23. april. Røde prikker indikerer på hvilket tidspunkt det er gjennomført syrevask, mens oransje sirkler fremhever noen tilfeller av sammenheng mellom utfjordsstrøm og lav pH.

Som nevnt i delkapittel 2.1.4 kan variasjonen i pH-målingene også skyldes ulike strømforhold i kombinasjon med utslippet til NC A/S. Nettopp denne sammenhengen ser vi *Figur 13*. Denne figuren viser et utdrag fra tidsserien, fra 19. april 2010 til 23. april 2012. Hver 6. time er vist ved hele svarte vertikale linjer. Det halvdaglige tidevannsbidraget er helt tydelig til stede i inn- og utfjordsstrømmen som er presentert i denne figuren som svart tidsserie. For 19. april er to tydelige innstrømningstopper rundt 7:00-8:00 og rundt 13:00, og med en utstrøm mellom disse to tidspunktene.

Grønn kurve i figuren er pH-målingene, de større oransje sirkler fremhever tydelige sammenhenger mellom pH og strøm og røde mindre sirkler nederst i figuren indikerer tidspunkt for gjennomføring av syrevask. Måleriggen er plassert nord for utslippsledningene og ved innstrømning vil vannmasser fra utsiden av fjorden passere måleriggen. Ved utstrøm vil vannmasser fra innsiden av fjorden, også fortynnet utslipp fra utslippspunktet, passere måleriggen. I *Figur 13* er det en tydelig sammenheng mellom strøm ut av fjorden og en pH-reduksjon. De mest tydelige sammenhengene er fremhevet med oransje sirkler. Vannmasser utsatt for utslippet fra bedriften blir fraktet ut av fjorden med utstrømmen og passere målepunktet til måleriggen utstrøms.

Tredje sirkel fra venstre viser en kraftig pH-reduksjon i en svak utstrøm. Det var ingen syrevask rett før dette tidspunktet, men ca. 3 timer før var det innstrøm og syrevask. I dette tilfellet kan pH-

reduksjonen mest sannsynlig forklares ved at innstrøm har fraktet utslippspåvirket vann inn i fjorden, og ved utstrøm har denne vannmassen blitt fraktet tilbake og forbi måleriggen.

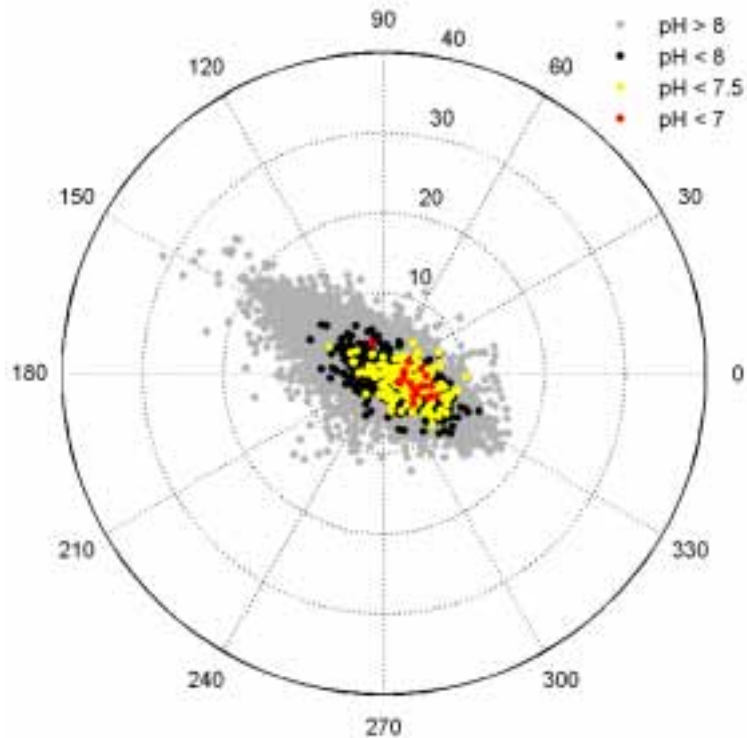
Figur 14. Strøm i form av retning (grader) og fart (radius) ut i fra forskjellige pH verdier. Grå er pH > 8, sorte er pH < 8, gul er pH < 7.5 og rød er pH < 7.

Sammenhengen mellom strøm og pH er også vist i et polar plott i Figur 14. Generelt viser denne figuren at hovedstrømretningene er som vist tidligere  $150^\circ$  og  $330^\circ$ , inn og ut av fjorden henholdvis. Samtidig viser figuren at de laveste pH-verdiene ( $\text{pH} < 7$ ) finner vi i de tilfellene hvor strømfarten er mindre enn  $10 \text{ cm/s}$  og strømretningen er omkring  $330^\circ$  som betyr ut av fjorden. Ved  $\text{pH} < 7.5$  og  $\text{pH} < 8$  gjelder også dette, men her finner vi tilfeller hvor denne lave pH'en finner sted også ved strøm inn fjorden. Som forklart ovenfor kan dette skyldes at vannmasser med redusert pH har blitt fraktet ut av fjorden uten å ha passert måleriggen, og ved innstrøm passerer denne vannmassen måleriggen.

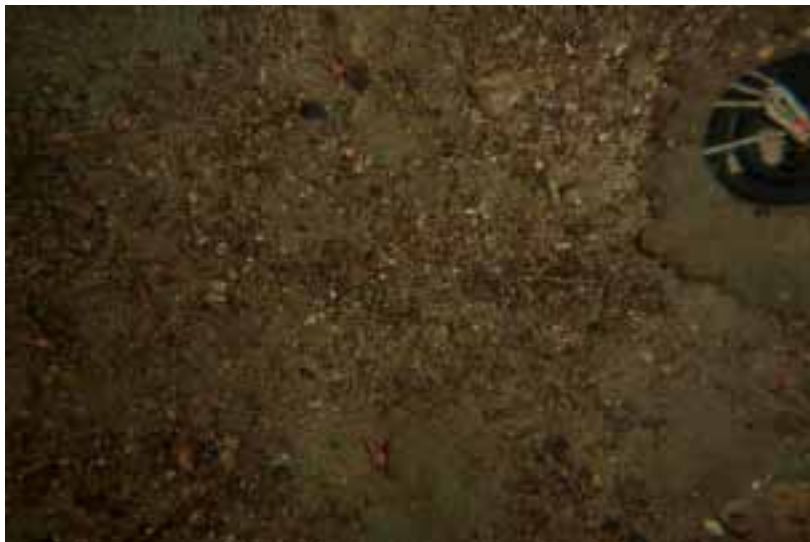
*Figur 16. Overflatebildene fra NC1 viser at det er relativt steinete. Man kan også se mange krepsdyr og slangestjerner. Objektet øverst til høyre er kameraets utløserlodd.*

Av de seks stasjonene fikk fem stasjoner tilstandsklasse 2 (god) og ved én stasjon; stasjonen nærmest utslippet, var bunnen for hard/steinete slik at kameraet ikke kunne penetrere dypt nok ned i sedimentet til at bildene kunne klassifiseres. Resultatene av BHQ-analysen er presentert i **Tabell 3** og *Figur 17*. På overflatebildene fra NC1 kan man se at det er en god del småstein, som bekrefter at det er vanskelig å få et godt penetrasjonsdyb med kameraet. Man kan også se en god del krepsdyr og slangestjerner, samt noe spor etter gravende organismer (*Figur 16*).
