# Undersøkelser av miljøgifter og bløtbunnsfauna i sedimentene i Sandvikdalsfjorden nær Kristiansandsfjorden i 2012

| Tittel<br>Undersøkelser av miljøgifter og bløtbunnsfauna i sedimentene i Sandvikdalsfjorden nær Kristiansandsfjorden i 2012. | Løpenr. (for bestilling)<br>6459-2012 | Dato<br>11.2.2013 |

Title: Monitoring of contaminants and soft bottom fauna in sediments in Sandvikdalsfjorden close to Kristiansandsfjorden in 2012.

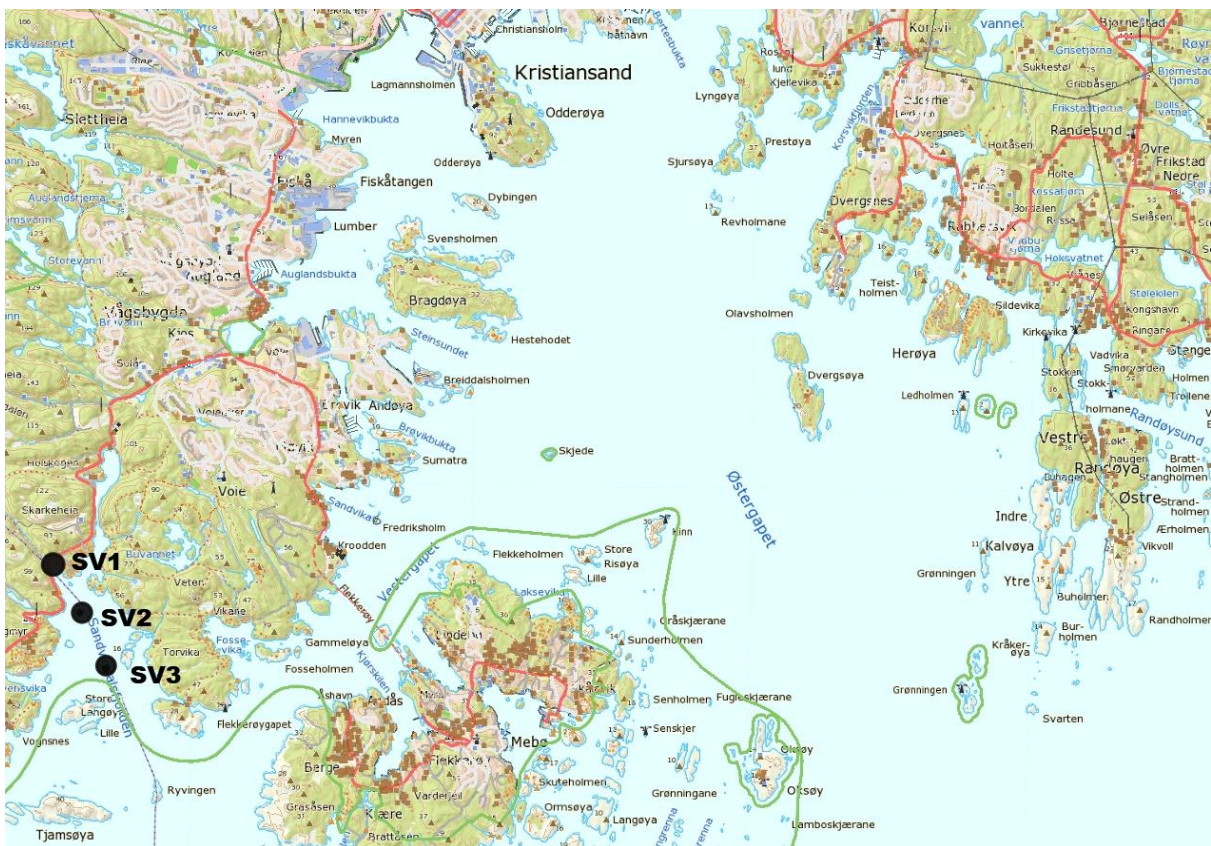
**Figur 1.** Oversiktskart over Sandvikdalsfjorden til venstre og Kristiansandsfjorden til høyre. Lokaliteter for prøvetaking ved indre (SV1), midtre (SV2) og ytre (SV3) Sandvikdalsfjord er avmerket på kartet. Kilde: GisLink karttjeneste.

Sandvikdalsfjorden ligger vest for Kristiansandsfjorden (**Figur 1**) og ligger på grensen mellom Kristiansand og Søgne kommune i Vest-Agder. Sandvikdalsfjorden har innløp vest for Flekkerøy og er nesten fire kilometer lang og smalner inn nordover. Den innerste delen av fjorden er smal og kalles Holskogkilen.

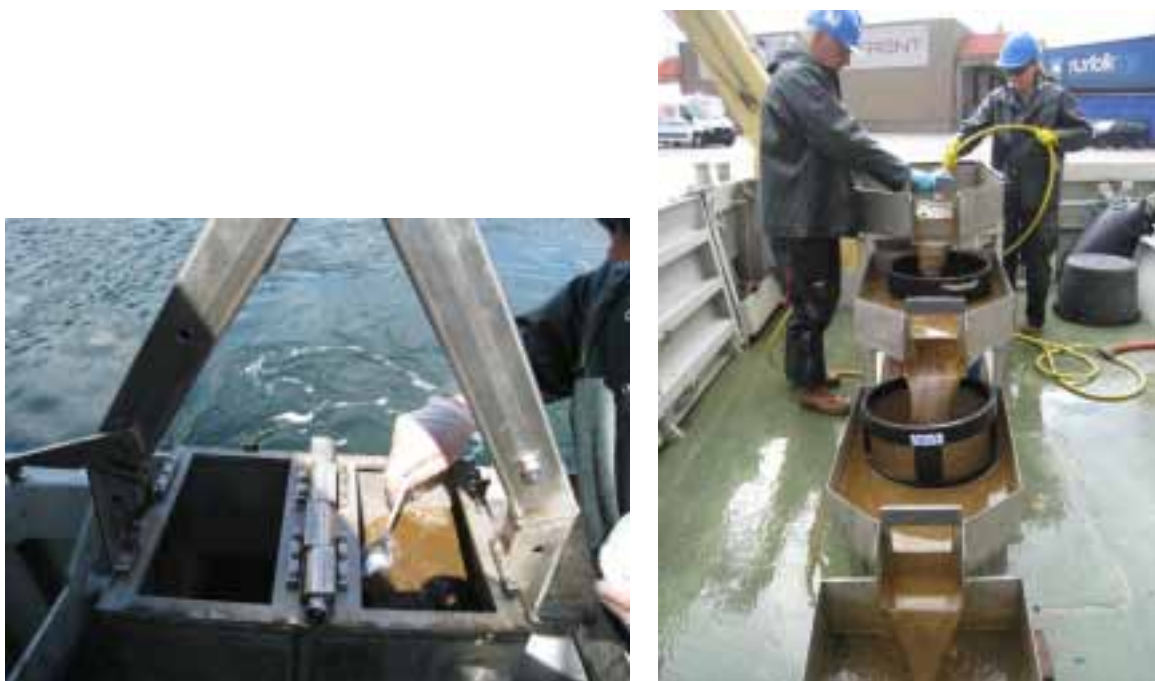
**Figur 5.** Illustrasjonsbilde som viser prøvetaking av overflatesediment (til analyse av total organisk karbon (TOC), tørrstoff (TTS) og kornfordeling (andel finfraksjon < 63 µm)) via inspeksjonsluker, og spyling av bløtbunnsfaunaprøver. Foto: Sigurd Øxnevad.

Sedimentkjempiprøvene ble tatt med en dobbel kjerneprøvetaker (**Figur 4**). Bløtbunnsfaunaprøvene ble innsamlet med en 0,1 m<sup>2</sup> van Veen bunngrabb (**Figur 5**). På alle stasjonene ble det foretatt en visuell beskrivelse av sedimentene.

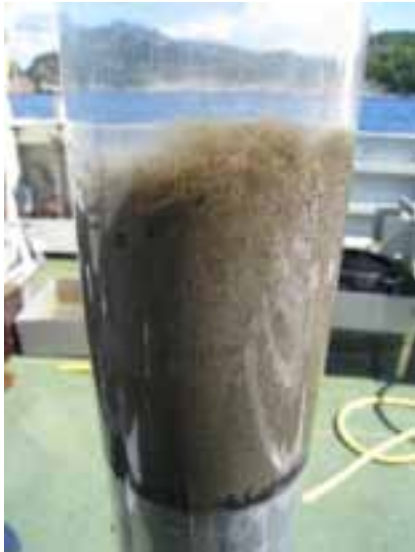
**Figur 6.** Sedimentkerne fra indre (SV1) Sandviktalsfjord. Foto: Merete Schøyen.

Det ble tatt parallelle prøver av tre sedimentkjerner på 6,5 m vanddyp som ble snittet i 1 cm tykke snitt. To av disse kjernene ble slått sammen for å få nok materiale. Kjernene var ca. 7 cm lange og sedimentene var sandige (**Figur 6**). I overflaten var det et lag med lite konsolidert (fluffy) organisk materiale over de sandige sedimentene.

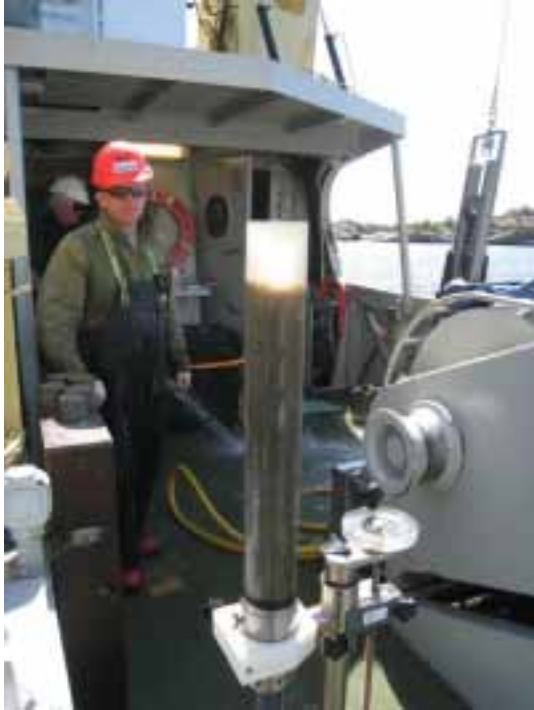
**Figur 8.** Sedimentkjerne fra ytre (SV3) Sandvikdalsfjord. Foto: Merete Schøyen.

Det ble tatt parallelle prøver av to sedimentkjerner på 59 m vanddyp som ble snittet i 1 cm tykke snitt (Figur 8).

Sedimentkjernen ble snittet i 1 cm skiver i de øverste 10 cm slik som i 1995 (0-1 cm, 1-2 cm, 2-3 cm, 3-4 cm, 4-5 cm, 5-6 cm, 6-7 cm, 7-8 cm, 8-9 cm og 9-10 cm) bortsett fra ved indre (SV1) Sandvikdalsfjord hvor kjernene var kortere. Prøvene ble oppbevart nedfrosset (ved  $-20\text{ }^{\circ}\text{C}$ ) fram til analyse.
