Resipientundersøkelse i Begna ved Follum i Hønefoss i 2012

Tittel Resipientundersøkelse i Begna ved Follum i Hønefoss i 2012	Løpenr. (for bestilling) 6465	Dato 10.01.2013
	Prosjektnr. Undemr. 12404	Sider Pris 16
Forfatter(e) Torleif Bækken	Fagområde Vannressurs- forvaltning	Distribusjon
	Geografisk område Buskerud	Trykket NIVA

Title: Recipient survey of the River Begna at Hønefoss City, Norway in 2012

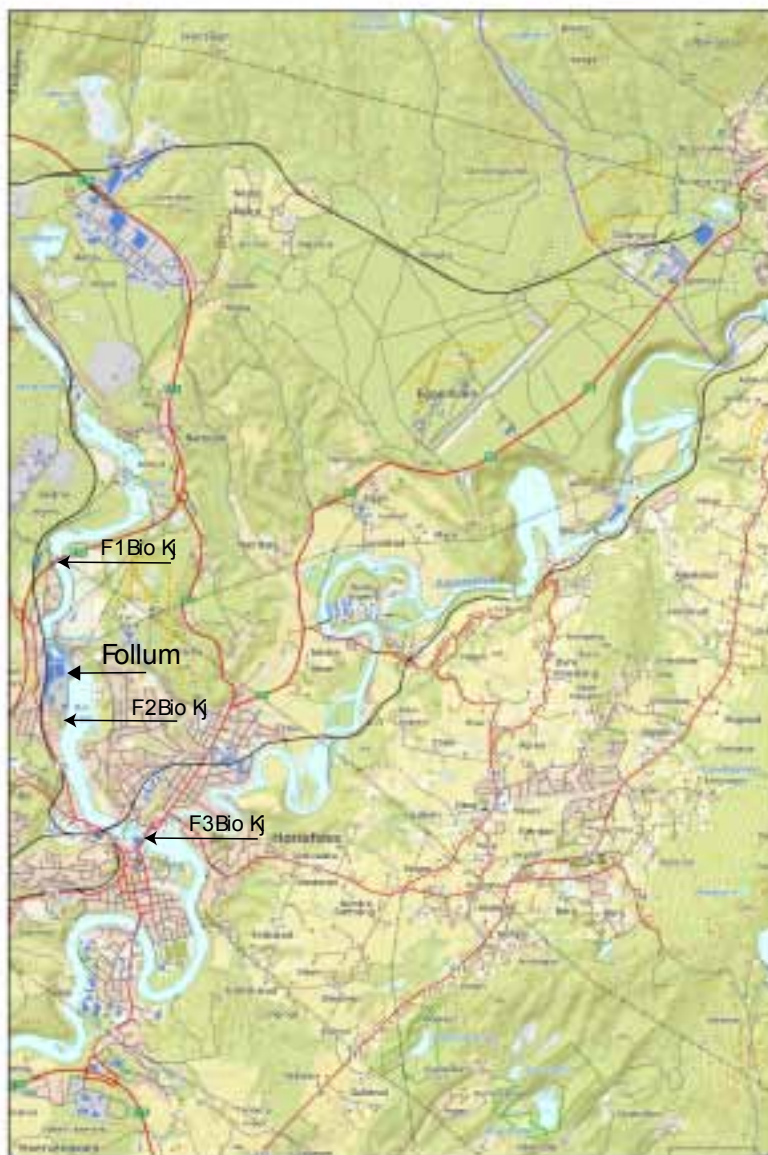
Figur 1. Stasjonsplasseringer for resipientundersøkelsen i Begna (F1, F2 og F3)

Vannprøver i Begna ble tatt ved stasjonene ovenfor og nedenfor Follumområdet, hhv. oppstrøms Hofsfoss ved kryssingen av E16 (F1) og nedstrøms utløpet av Hønefoss kraftstasjon (F3), samt på ved nedre del av industriområdet til Follum. Biologiske prøver ble tatt på de samme stasjonene. Stasjonene er de samme som er brukt ved tidligere resipientundersøkelser for Follum (**Figur 1**).

1. F1: Begna ved kryssing av E16 (Hofsfoss)
2. F2: Begna industriområde Follum
3. F3: Begna nedstrøms Hønefosskraftstasjon

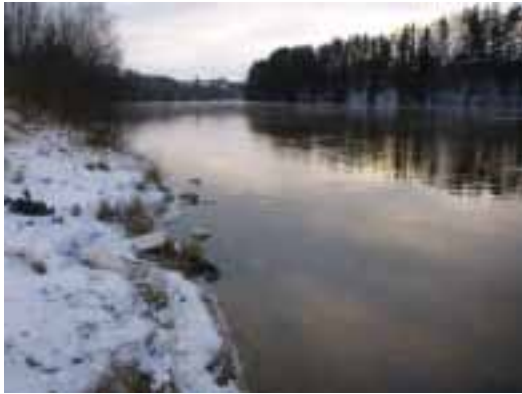
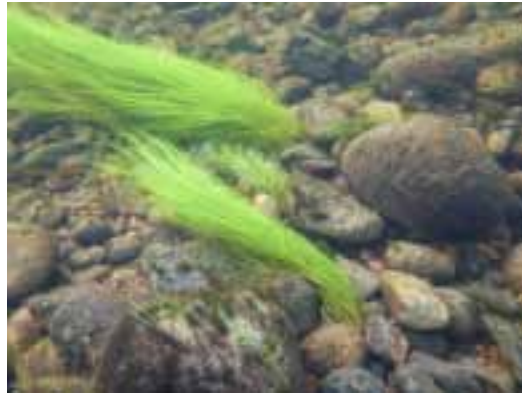
F1 Referanse

Figur 2. Oversiktsbilder og bilder av bunnsubstrat ved hver stasjon.
