Tiltaksrettet overvåking i Samlafjorden i
henhold til vannforskriften.
Overvåking for Elkem Bjølvefossen

Tittel Tiltaksrettet overvåking i Samlafjorden i henhold til vannforskriften. Overvåking for Elkem Bjølvefossen.	Løpenummer 6982-2016	Dato 26.2.2016
	Prosjektnummer O-15309	Sider 40
Forfatter(e) Sigurd Øxnevad	Fagområde Overvåking	Distribusjon Åpen
	Geografisk område Hardanger	Utgitt av NIVA
Oppdragsgiver(e) Elkem Bjølvefossen		Oppdragsreferanse Merete Salvesen Wallevik
Sammendrag NIVA har gjennomført tiltaksrettet overvåking i Samlafjorden på oppdrag for Elkem Bjølvefossen. Overvåkingen er utarbeidet i henhold til vannforskriften og godkjent av Miljødirektoratet. Programmet er utformet på bakgrunn av bedriftens utslippskomponenter til fjorden. Hensikten med overvåkingen har vært å identifisere hvorvidt bedriftens utslipp påvirker vannforekomstens økologiske og kjemiske tilstand. I overvåkingen er det gjort analyser av PAH-forbindelser og metaller i blåskjell og sediment. Det var ingen overskridelser av EQS-verdier for EU-prioriterte miljøgifter på de fem blåskjellstasjonene, så disse klassifiseres til å være i <i>god kjemisk tilstand</i> . På sedimentstasjonen var det overskri

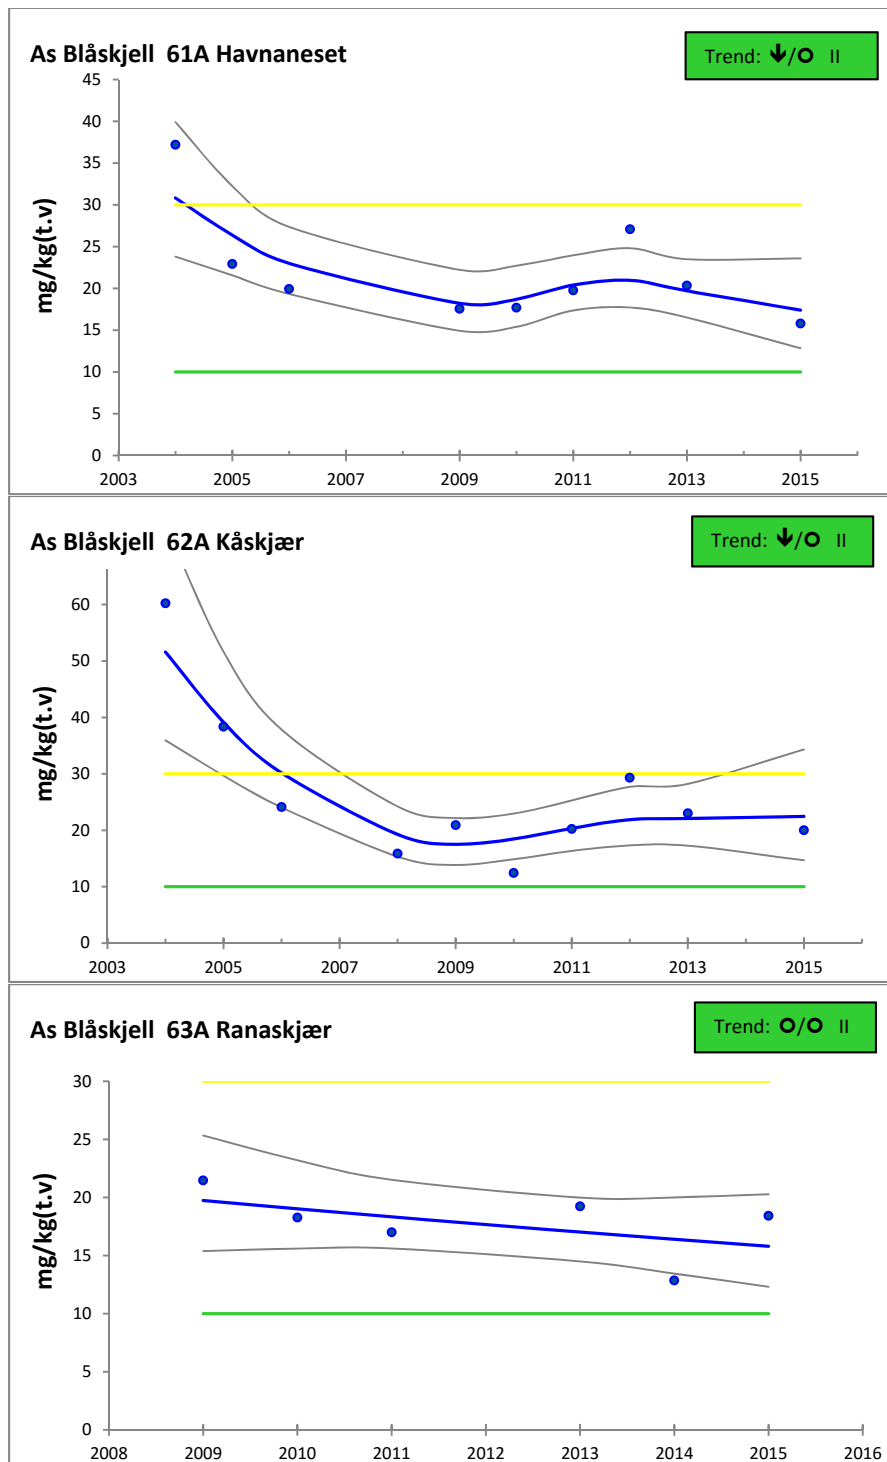
Det har vært bare lave konsentrasjoner (tilstandsklasse II) av arsen i blåskjell fra Havnaneset og Kåskjær de siste 10 årene (**Figur 10**). Det er signifikant nedadgående langtidstrend for konsentrasjon av As i blåskjell fra Kåskjær.

Figur 10. Tidsutvikling for konsentrasjon av arsen i blåskjell fra Havnaneset, Kåskjær og Ranaskjær. Se Figur 7 for nærmere forklaring av figuren.
