Undersøkelse av sjøområdene i Arendal kommune 2015-2016

Tilstanden ved utslippsstedene for kommunalt avløpsvann

Tittel Undersøkelse av sjøområdene i Arendal kommune 2015-2016 - Tilstanden ved utslippsstedene for kommunalt avløpsvann	Løpenr. (for bestilling) 7094-2016	Dato 14.12.2016
	Prosjektnr. Undernr. O-15172	Sider Pris 82
Forfatter(e) Hilde C. Trannum Jon Albretsen (HI) Janne K. Gitmark John A. Berge	Fagområde Marin eutrofi	Distribusjon Åpen
	Geografisk område Aust-Agder	Trykket NIVA

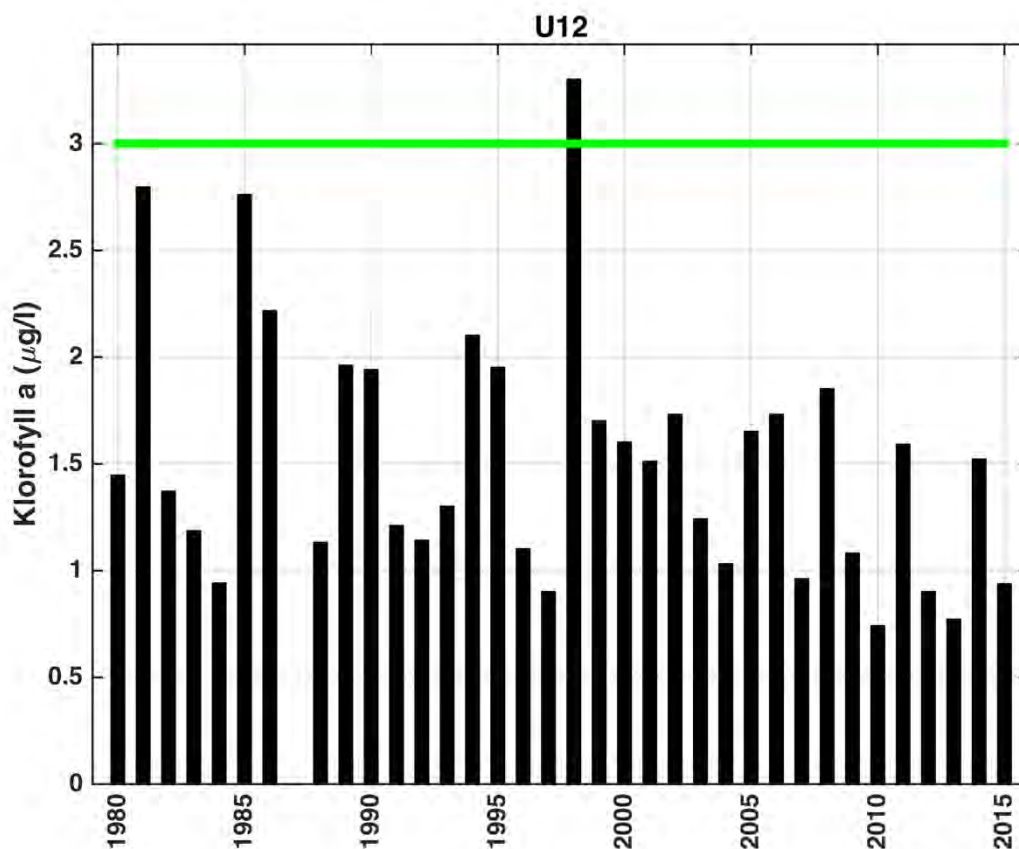
Figur 5. Tidsutviklingen til klassifisert konsentrasjon av klorofyll-a ($\mu\text{g/l}$) for overflatelaget (0, 5 og 10m) over Ærøydypet (stasjon U12) for somrene 1980-2015. I følge klassifiserings-veilederen angir grønn linje skillet mellom «svært god» (under 3.0 ml/l) og «god» vannkvalitet.

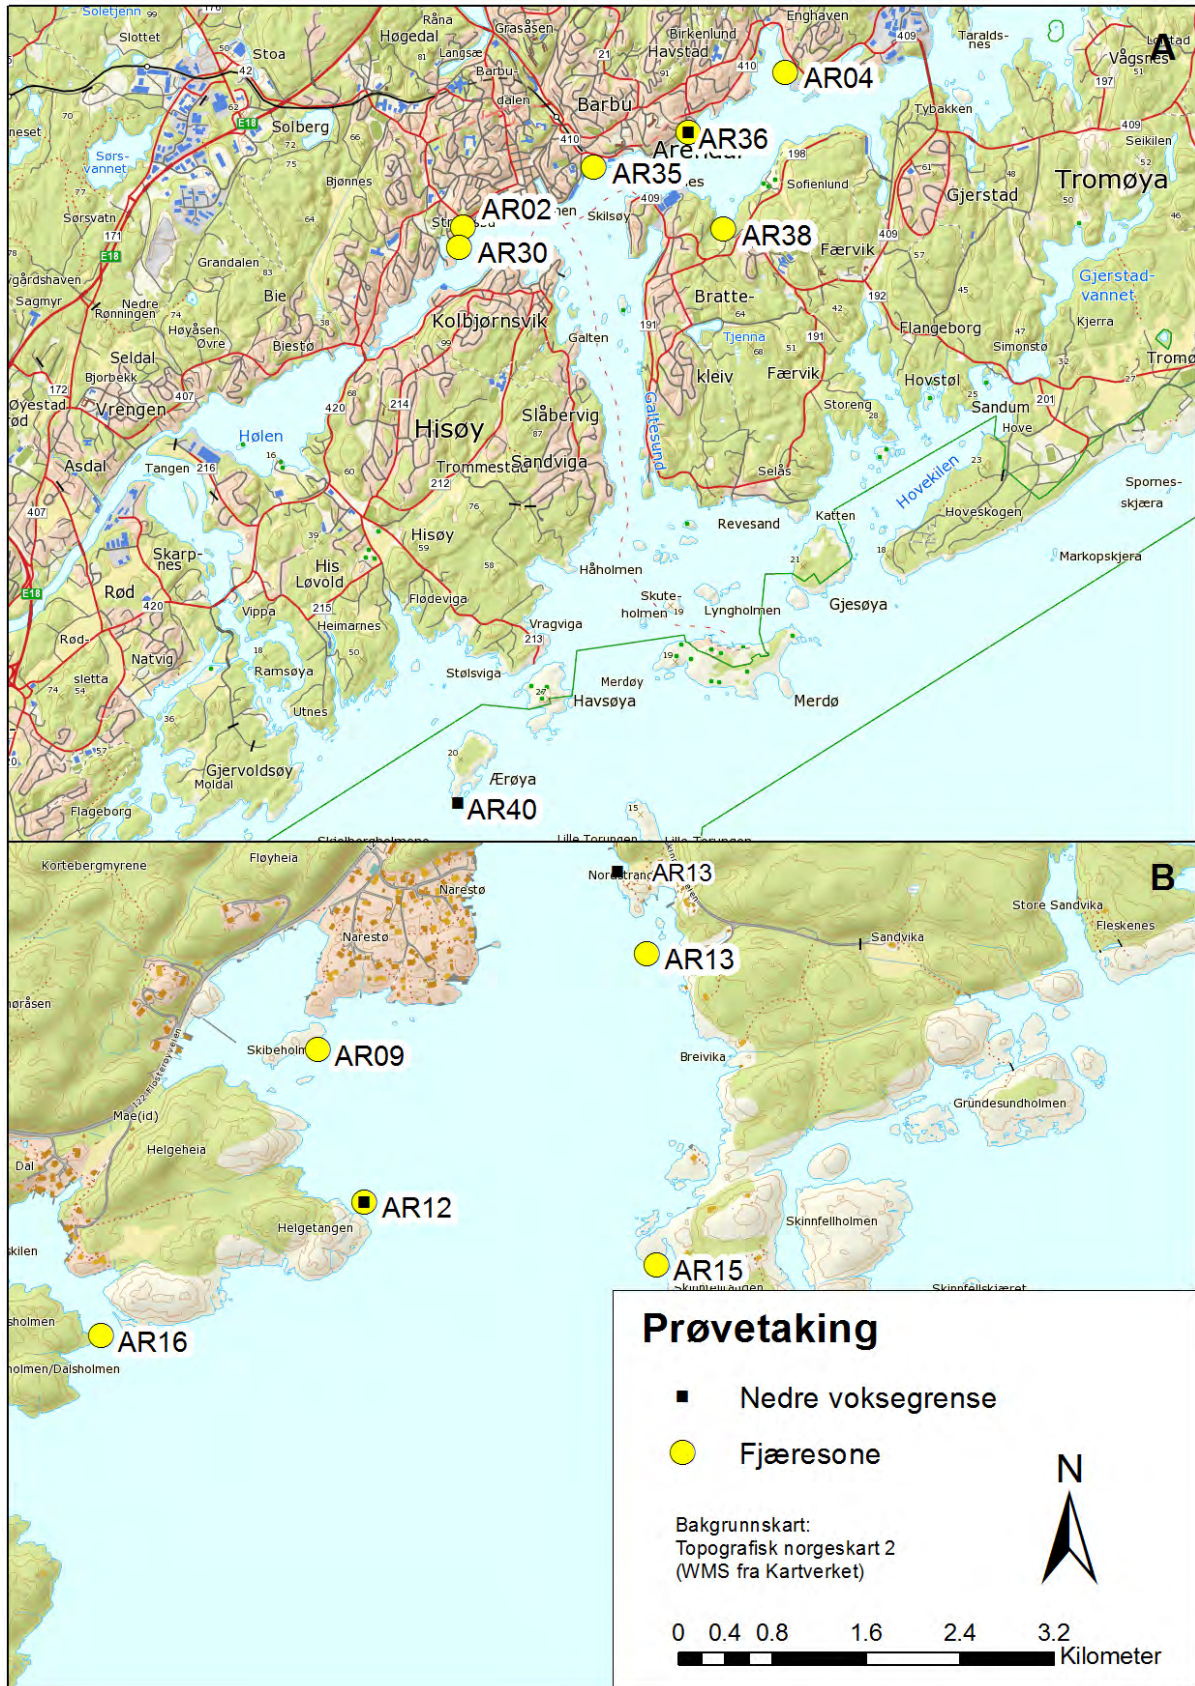
Figur 9. Stasjonskart som viser fjæresonestasjoner og nedre voksegrensestasjoner undersøkt i juli 2015.

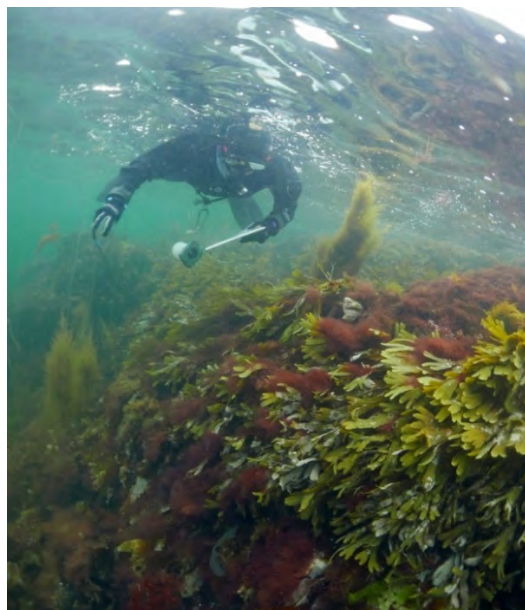
Figur 10. Fjæresoneundersøkelser ved snorkling på stasjon AR16 Dalsholmen, Hasteinsundet ved Narestø.

På fjæresonestasjonene ble det foretatt en registrering av makroskopiske (>1 mm) alger og dyr i fjæresonen og ned til øvre del av sjøsonen i henhold til de retningslinjer som er gitt i Vannforskriften. Undersøkelsen ble utført ved snorkling (**Figur 10**). På hver stasjon ble det undersøkt ca. 10 m av strandlinjen.
