Tiltaksrettet overvåking av Ranfjorden i 2016 i henhold til vannforskriften.

Overvåking for Mo Industripark, Celsa Armeringsstål,
Elkem Rana AS og Glencore Manganese Norway.

Tittel Tiltaksrettet overvåking av Ranfjorden i 2016 i henhold til vannforskriften. Overvåking for Mo Industripark, Celsa Armeringsstål, Elkem Rana AS og Glencore Manganese Norway.	Løpenr. (for bestilling) 7113-2017	Dato 7.2.2017
	Prosjektnr. O-16286	Sider 41
Forfatter(e) Sigurd Øxnevad	Fagområde Miljøgifter - marint	Distribusjon Åpen
	Geografisk område Ranfjorden i Nordland	Utgitt av NIVA

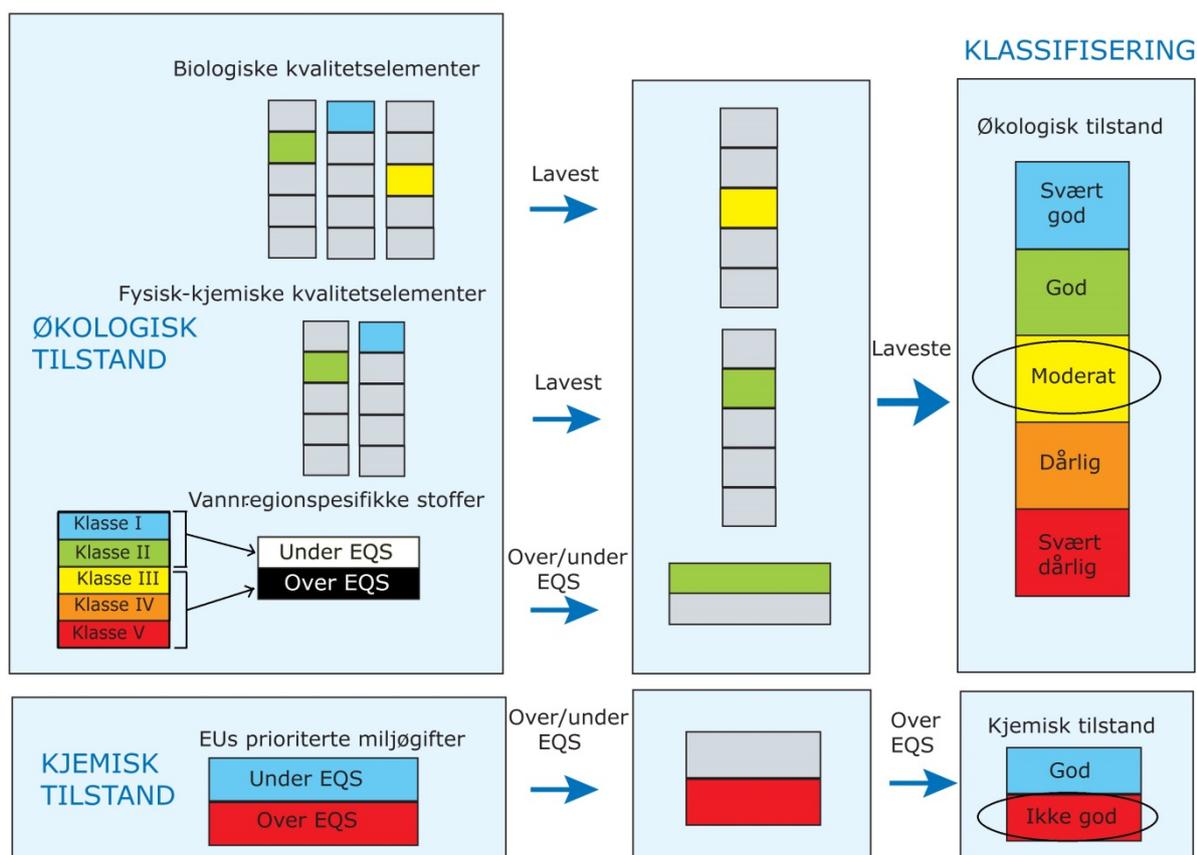
Figur 1. Prinsippskisse som viser klassifisering av miljøtilstand i en vannforekomst. Kvalitetsparametere inngår i vurdering av økologisk tilstand mens EU's prioriterte miljøgifter legges til grunn for kjemisk tilstandsvurdering, målt mot fastsatte miljøkvalitetsstandarder, såkalte EQS-verdier (Environmental Quality Standards), også kalt grenseverdier. Det kvalitetsparametere som har dårligst tilstand styrer utfallet av tilstandsklassifiseringen. Dette er eksemplifisert i figuren ved at det kvalitetsparametere som gir lavest tilstand, her Moderat tilstand (farget gul), styrer den økologiske tilstanden. I figuren er kjemisk tilstand bestemt av at en eller flere miljøgifter er over EQS-verdi, slik at tilstanden klassifiseres til Ikke god (farget rødt).

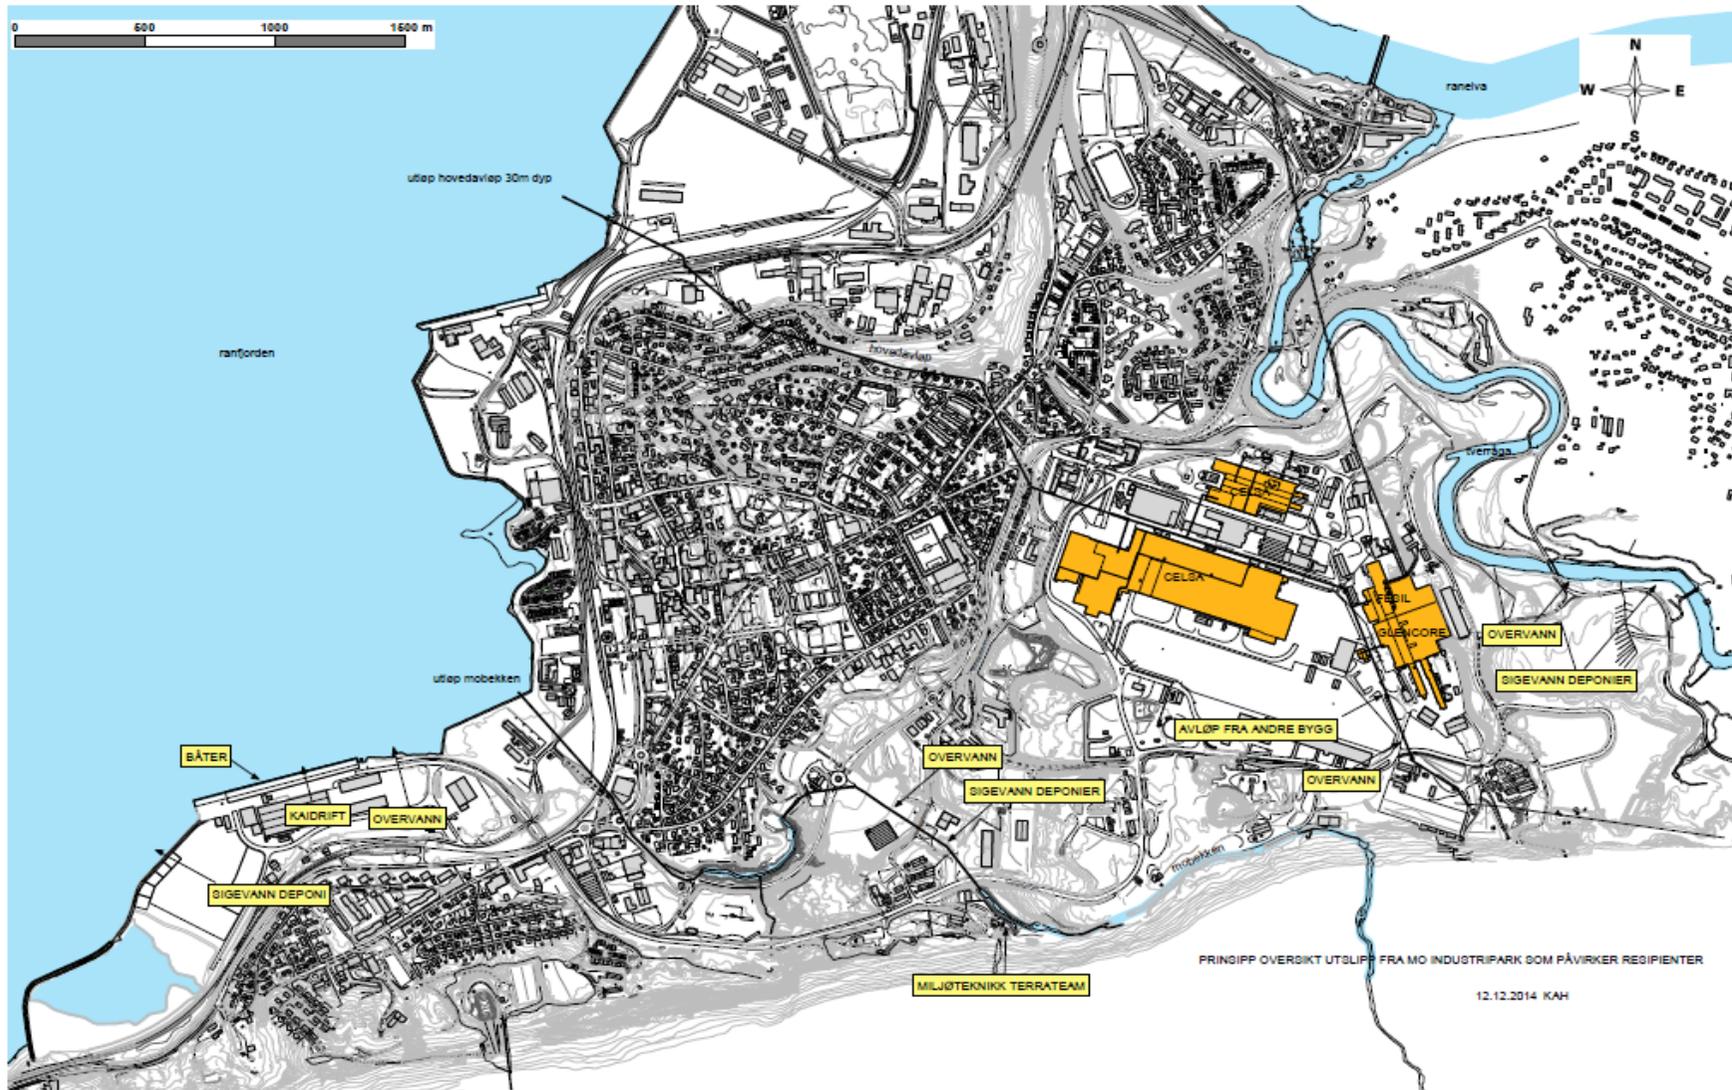
Figur 3. Beliggenhet til bedriftene i Mo Industripark og deres utslippspunkter i Ranfjorden. Prosessavløpsvann, kjølevann og sanitæravløpsvann føres ut på 30 meters dyp i Ranfjorden. Overvann og sigevann fra deponier går ut i Mobekken, som har utløp til Ranfjorden. Overvann og sigevann fra deponier går også til Tverråga, som renner ut i Ranelva. Kartet er laget av Mo Industripark.

Prosessavløpsvann, kjølevann og sanitæravløpsvann fra Mo Industripark føres ut på 30 meters dyp i Ranfjorden (**Figur 3**). Årlig går det ut 80 000 000 m³ vann i hovedavløpet fra Mo Industripark.

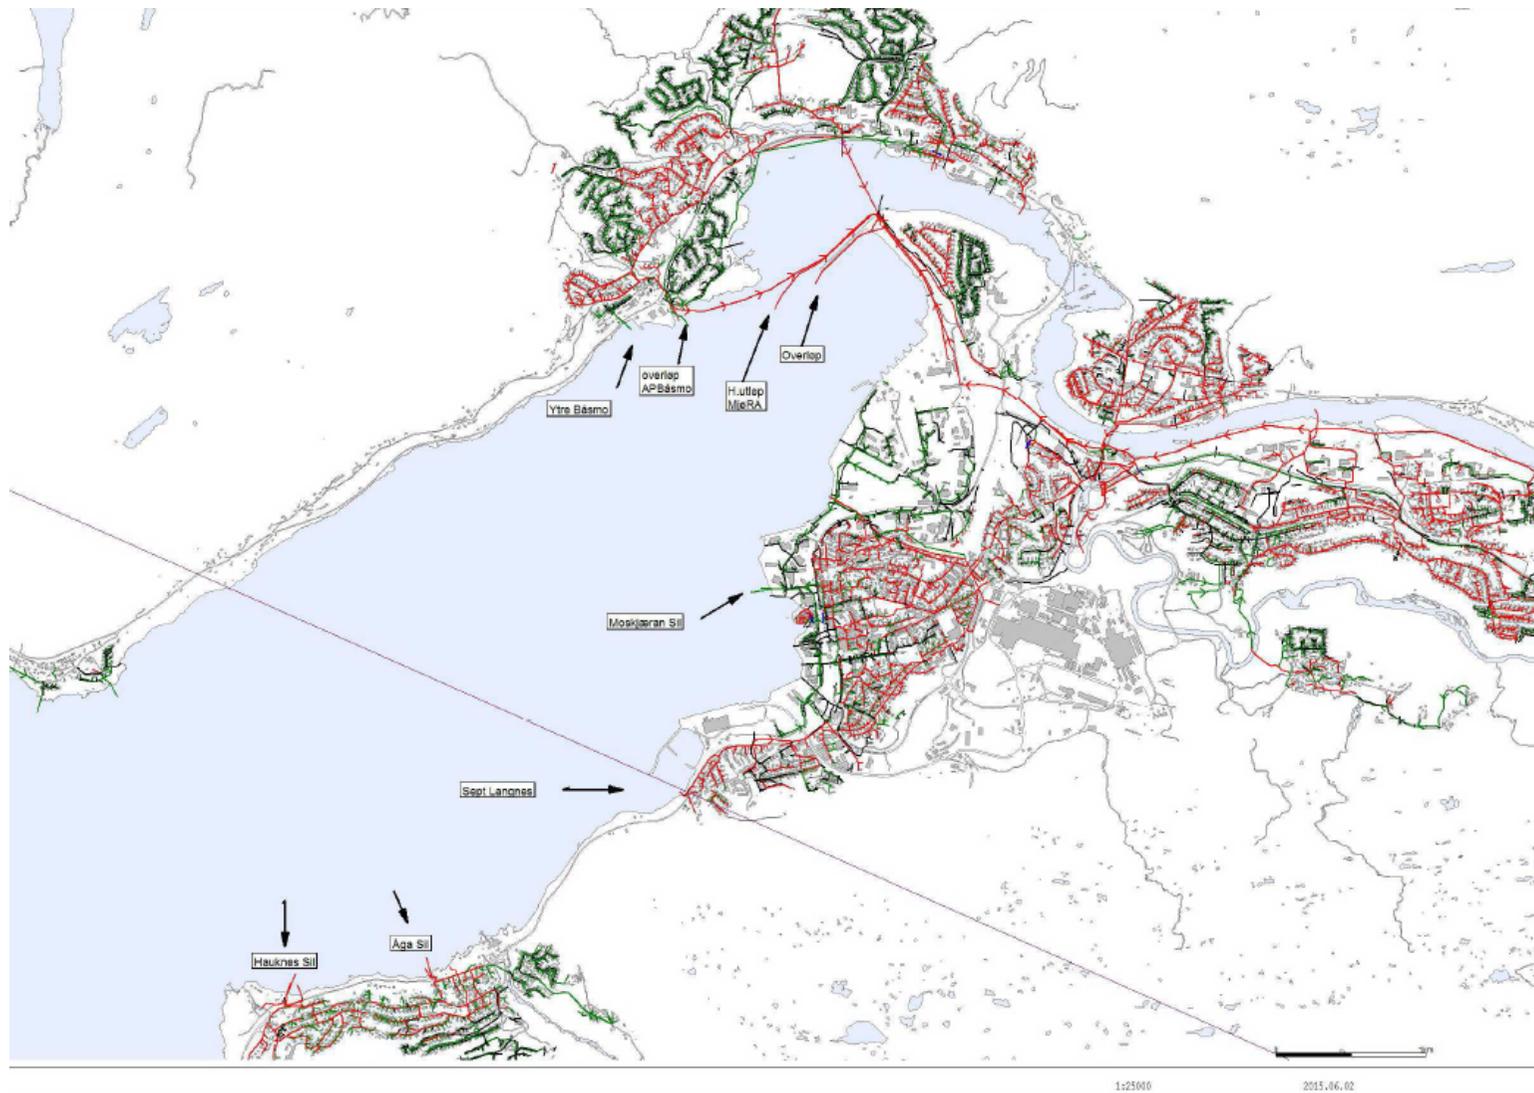
Figur 4. Kart over utslippspunkter fra kommunale renseanlegg og overløp i Mo i Rana (Kilde: Rana kommune).

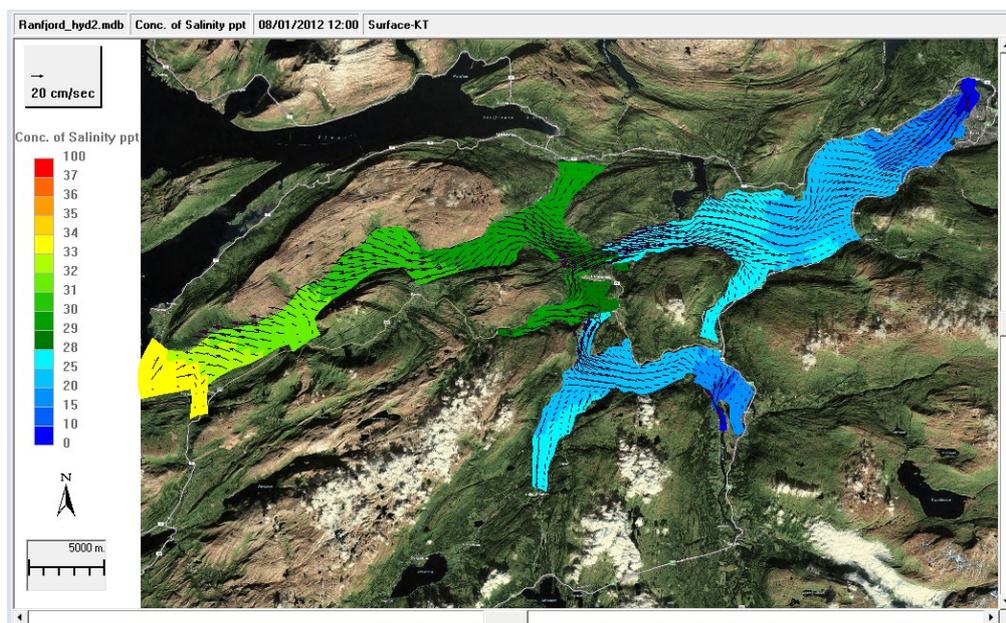
Figur 5. Kart over strømforhold i Ranfjorden. Det mest vanlige er overflatestrøm utover fjorden. Her er det et eksempel på dette i overflata fra 1. august 2012. Ferskvannstilførselene dominerer i de innerste områdene. Saltholdigheten øker utover fjorden. Kartet er hentet fra NIVA-rapport 6912-2015 (Tobiesen & Staalstrøm 2015).

Ranfjorden strekker seg fra kysten utenfor Dønna i sør, og nordover til Mo i Rana. Ranfjorden er en terskelfjord med to hovedterskler. Det innerste bassenget er ca. 26 km langt og på det meste 540 meter dypt. Dette utgjør et stort volum av vannmasser. Ranelva gir tilførsel av ferskvann til fjorden (ca. 290 m³/sek). Ferskvannstilførselen skaper en markert vertikal sjiktning av vannsøylen og fører overflatevann ut av fjorden. Dette skaper en motstrøm i underliggende vannlag innover i fjorden (**Figur 5** og **Figur 6**).

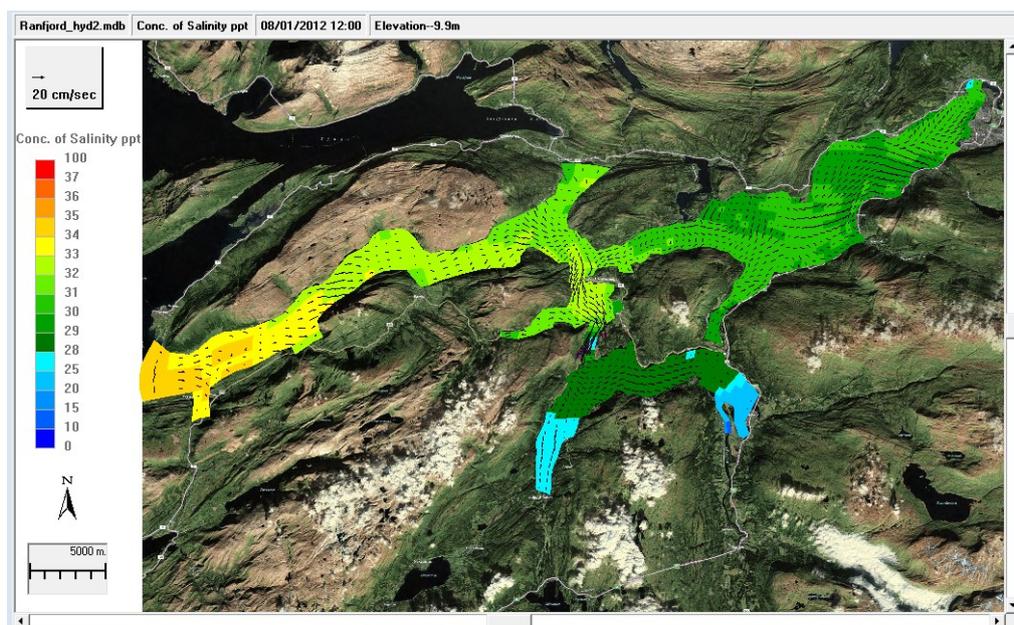
Figur 6. Kart over strømforhold i Ranfjorden. Under overflaten er strømmene sterkt påvirket av tidevannet. Her er et eksempel på strøm 1. august 2012 på 10 m dyp. Ferskvannpåvirkningen er betydelig mindre enn i overflaten. Kartet er hentet fra NIVA-rapport 6912-2015 (Tobiesen & Staalstrøm 2015).

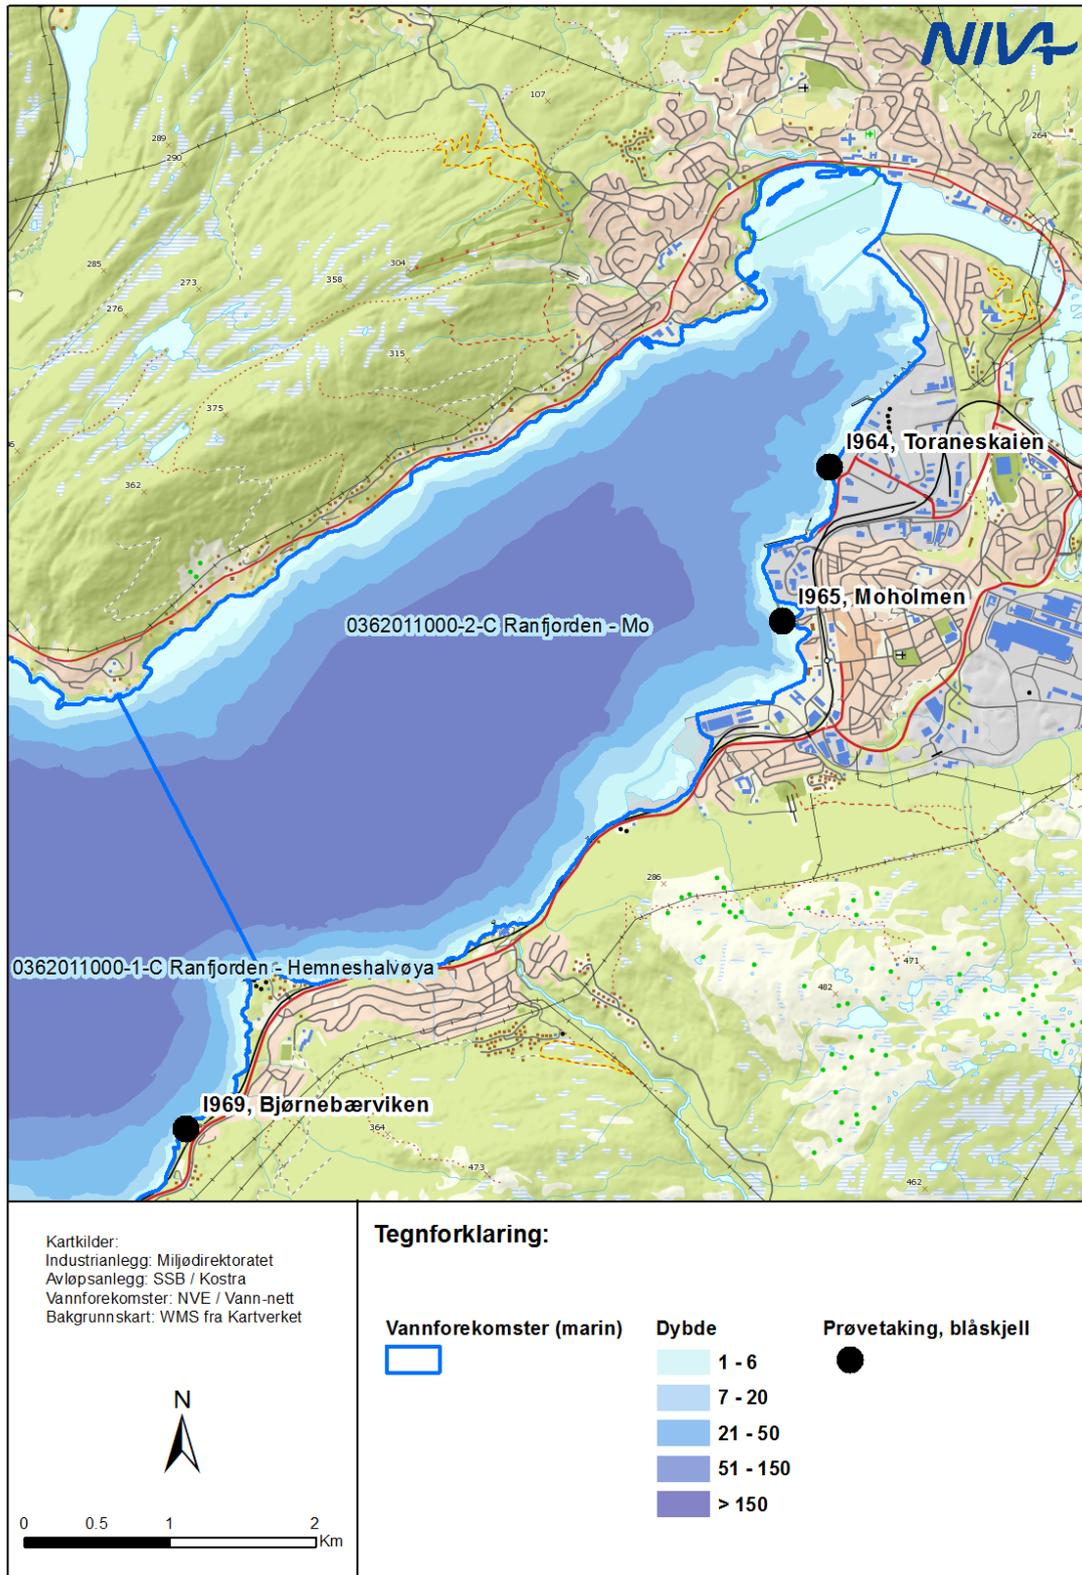
Figur 7. Kart over prøvetaksstasjonene i Ranfjorden.

Blåskjell ble samlet inn fra tre stasjoner: Toraneskaia, Moholmen og Bjørnbærvika. Stasjonen Bjørnbærvika er ment som referansestasjon, og ligger utenfor området som omfattes av kostholdsrådet for blåskjell i Ranfjorden. De to andre stasjonene ligger i nærheten av utslippspunkt fra Mo Industripark.

Stasjon	Matriks	Nord	Øst	Dyp	Beskrivelse
Toraneskaia	Blåskjell	66°18.970	14°07.391	4	Steinfylling
Moholmen	Blåskjell	66°18.708	14°07.717	2 - 4	Sandbunn
Bjørnbærvika	Blåskjell	66°16.813	14°02.081	3 - 4	Kaipæl av betong

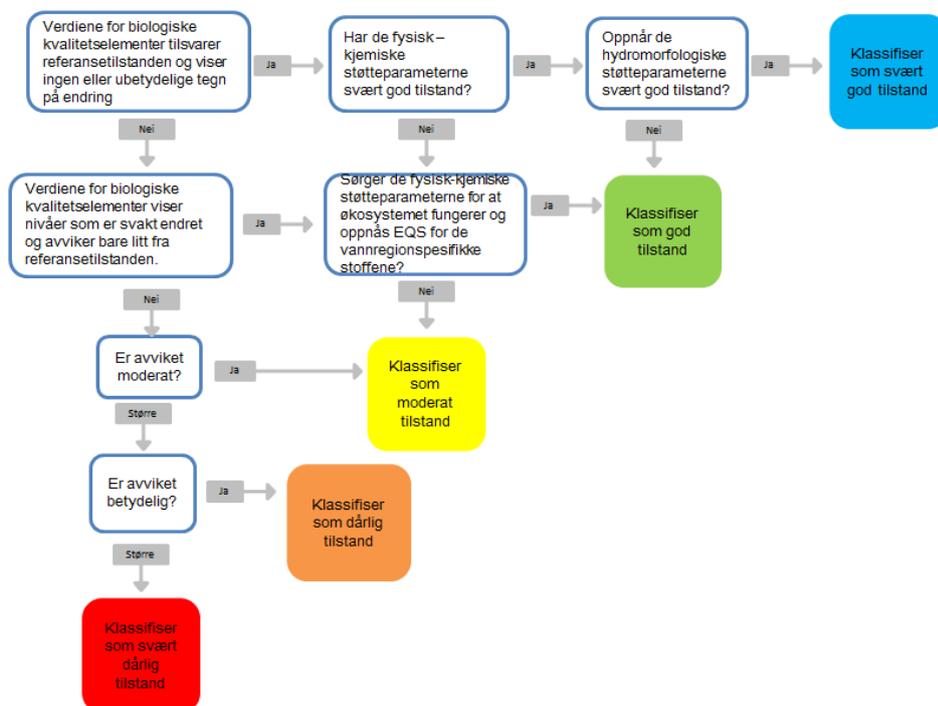
Figur 9. Flytdiagram som viser prinsippet for klassifisering av økologisk tilstand i henhold til klassifiseringsveilederen (Direktoratsgruppa 2013).

Den økologiske tilstanden på hver stasjon ble bestemt etter flytdiagrammet som vist i **Figur 9**.

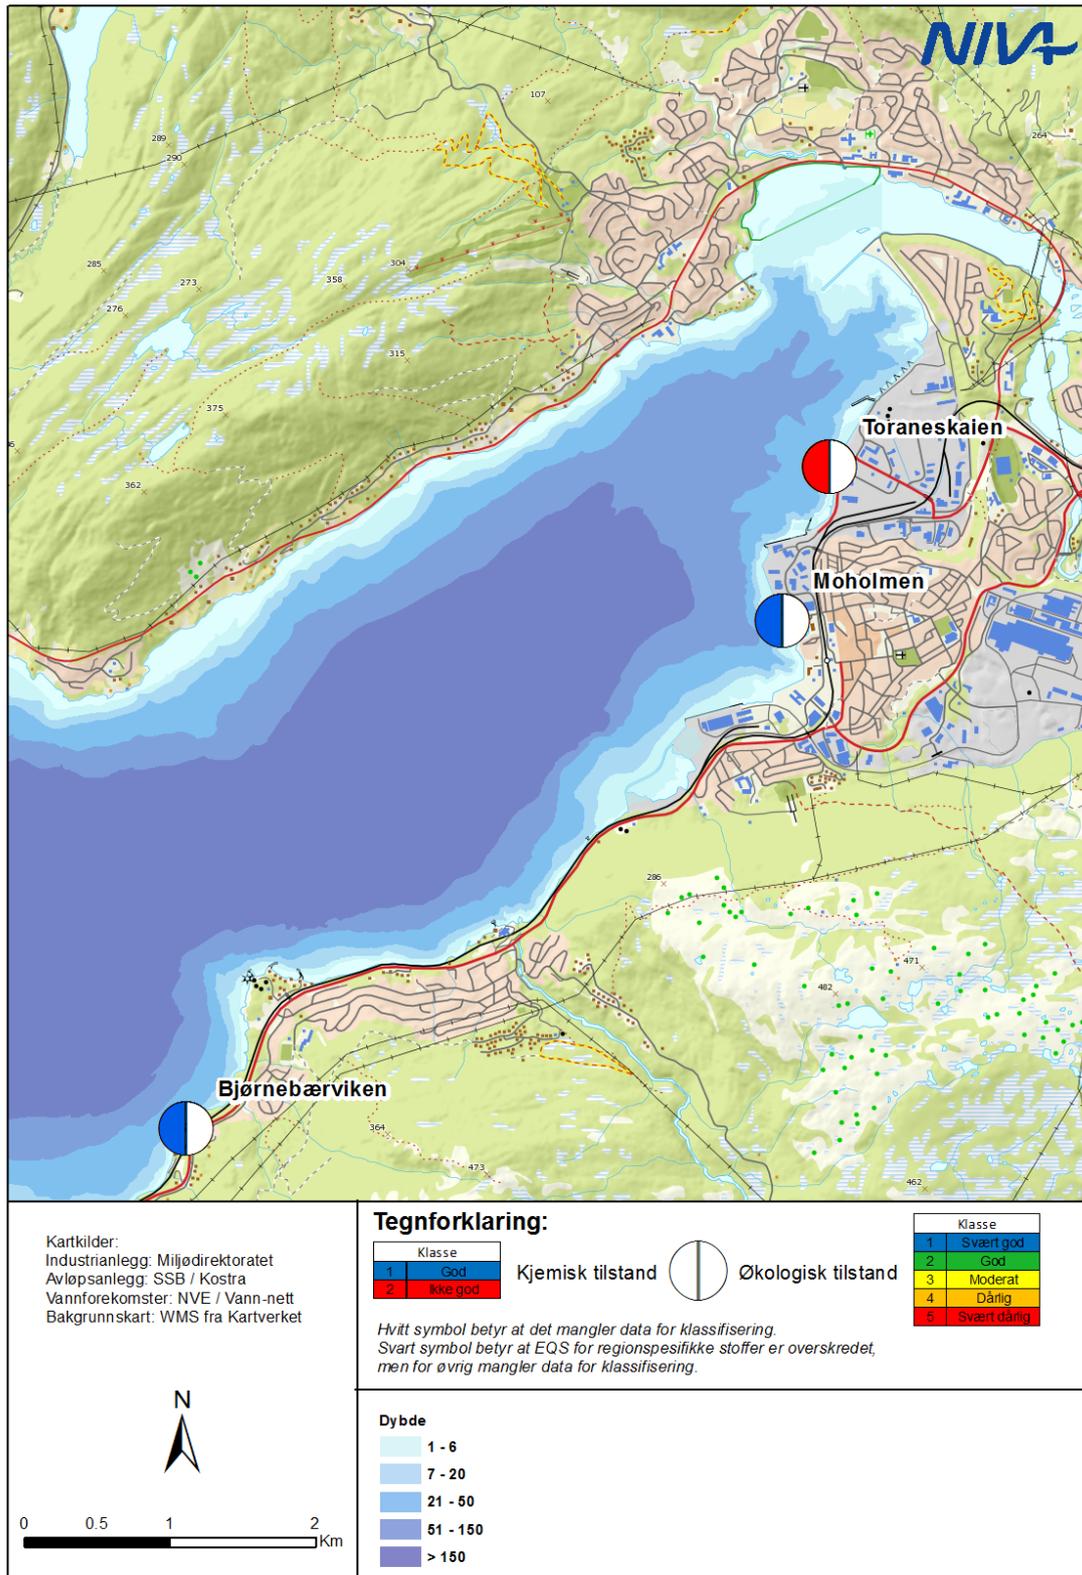
Figur 11. Kart som viser kjemisk tilstand for alle stasjonene som en sirkel delt i to pr. stasjon for hhv. økologisk (høyre halvsirkel) og kjemisk tilstand (venstre halvsirkel).

Tabell 17. Oversikt over kjemisk tilstand per stasjon. Fargekode angir henholdsvis økologisk og kjemisk tilstand. For kjemisk tilstand er miljøgifter som overskrider EQS angitt. Klassifisering av økologisk tilstand: blått=Svært god, grønn=God, gul = Moderat, blank=ikke data for å klassifisere økologisk tilstand. Vannregionspesifikke stoffer som overskrider EQS-verdien angis med sort celle med hvit skrift. Klassifisering av kjemisk tilstand: blått=God tilstand, rødt=Ikke god tilstand.
