Tiltaksorientert overvåking av Husebybukta på Lista i 2019. Overvåking for Alcoa Lista.

Tittel Tiltaksorientert overvåking av Husebybukta på Lista i 2019. Overvåking for Alcoa Lista.	Løpenummer 7461-2020	Dato 25.02.2020
Forfatter(e) Sigurd Øxnevad Dag Hjermann	Fagområde Miljøgifter - marin	Distribusjon Åpen
	Geografisk område Agder	Sider 28 + vedlegg
Oppdragsgiver(e) Alcoa Lista	Oppdragsreferanse Nils-Einar Saue	Utgitt av NIVA Prosjektnummer 180363
<p>Sammendrag</p> <p>NIVA har gjennomført tiltaksorientert overvåking av Husebybukta i 2019 på oppdrag for Alcoa Lista. Overvåkingsprogrammet er utført i henhold til vannforskriften på bakgrunn av hvilke stoffer som bedriften har utslipp av til Husebybukta. Hensikten med overvåkingen har vært å identifisere hvorvidt bedriftens utslipp påvirker vannforekomstens kjemiske tilstand og økologiske tilstand. Det ble gjort analyser av PAH-forbindelser, arsen, bly, kadmium, kobber, krom, kvikksølv, nikke og sink i prøver av albusnegl fra fem stasjoner. Det ble også gjort månedlige analyser av bly og kadmium i vannprøver fra Husebybukta. Det var overskridelse av grenseverdier (EQS) for de prioriterte stoffene benzo(a)pyren og fluoranten i prøver

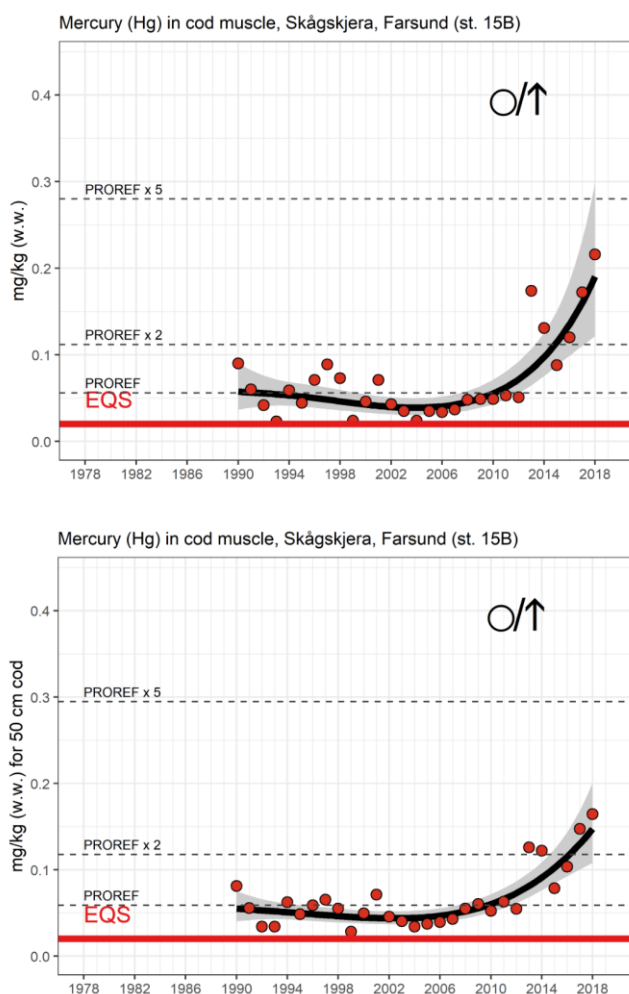
Figur 7. Konsentrasjon av kvikksølv i torsk fra området ved Skågskjera utenfor Lista. Den nedre figuren viser konsentrasjoner justert for fiskelengde. Figurene viser mediankonsentrasjoner, en linje for gjennomsnitt av medianverdier (Loess smoother – tykk svart linje) og 95% konfidensintervall (grått område over og under linja). Pilsymbol markerer signifikant trend, venstre side av «/» viser langtidstrend og høyre side viser korttidstrend. Sirkel indikerer ingen signifikant trend. Stiplede horisontale linjer markerer grense for høyt bakgrunnsnivå (PROREF). Rød horisontal strek markerer grenseverdi (EQS) for dette prioriterte stoffet.

Det har blitt analysert for kvikksølv i torsk fra Lista siden 1990. Det er gjort trendanalyser for mediankonsentrasjoner av kvikksølv i torskefilét, og det er gjort trendanalyser av samme materiale når det ble justert for fiskelengde. Det er statistisk signifikant økende korttidstrend for konsentrasjon av kvikksølv i torsk fra Skågskjera ved Lista (**Figur 7**). Mediankonsentrasjonene av kvikksølv i torsk fra Lista har i hele overvåkingsperioden vært høyere enn grenseverdien (EQS) for kvikksølv i biota. Mediankonsentrasjon for kvikksølv i torsk fra Skågskjera var i 2018 på 0,216 mg/kg våtvekt, og 0,165 mg/kg våtvekt ved justering for fiskelengde.

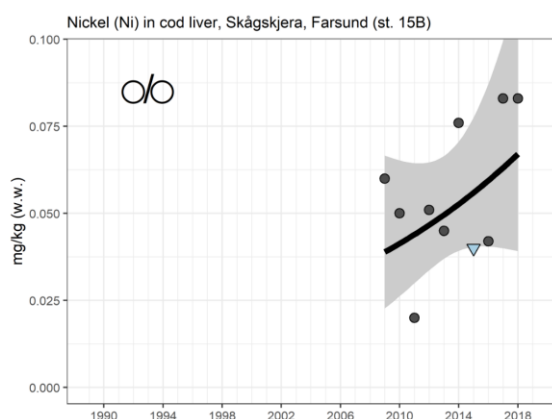
Figur 12. Konsentrasjon av nikkel i lever av torsk fra området ved Skågskjera utenfor Lista. Figuren viser mediankonsentrasjoner, en linje for gjennomsnitt av medianverdier (Loess smoother – tykk svart linje) og 95% konfidensintervall (grått område over og under linja). Pilsymbol markerer signifikant trend, venstre side av «/» viser langtidstrend og høyre side viser korttidstrend. Sirkel indikerer ingen signifikant trend.

Det har vært lave konsentrasjoner av nikkel gjennom hele overvåkingsperioden. Konsentrasjonene har vært lavere enn beregnet verdi for høy bakgrunnskonsentrasjon (PROREF), som er på 0,65 mg/kg våtvekt. Det er stigende tendens for konsentrasjon av nikkel i torsk fra Lista, men økningen er ikke statistisk signifikant (Figur 12).

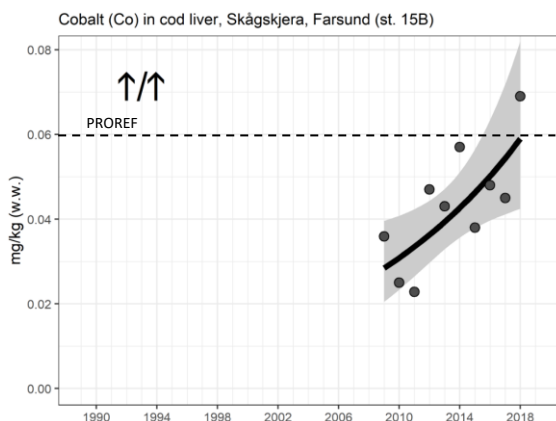
Figur 13. Konsentrasjon av kobolt i lever av torsk fra området ved Skågskjera utenfor Lista. Figuren viser mediankonsentrasjoner, en linje for gjennomsnitt av medianverdier (Loess smoother – tykk svart linje) og 95% konfidensintervall (grått område over og under linja). Pilsymbol markerer signifikant trend, venstre side av «/» viser langtidstrend og høyre side viser korttidstrend.

Det er statistisk signifikant stigende trend for konsentrasjon av kobolt i torsk fra Lista (**Figur 13**). Mediankonsentrasjonen av kobolt var i 2018 høyere enn verdi for beregnet høy bakgrunnskonsentrasjon (PROREF).

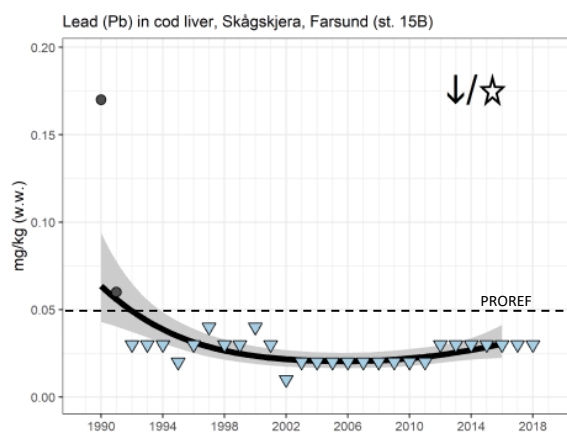
Figur 14. Konsentrasjon av bly i lever av torsk fra området ved Skågskjera utenfor Lista. Figuren viser mediankonsentrasjoner, en linje for gjennomsnitt av medianverdier (Loess smoother – tykk svart linje) og 95% konfidensintervall (grått område over og under linja). Pilsymbol markerer signifikant trend, venstre side av «/» viser langtidstrend og høyre side viser korttidstrend. Stjerne indikerer at det er for få resultater over kvantifiseringsgrensen til å kunne utføre trendanalyse. Stiplet horisontal linje markerer grense for høyt bakgrunnsnivå (PROREF).

Det har vært lave konsentrasjoner av bly i torsk fra Listaområdet siden 1992 (**Figur 14**). Det var noen høye konsentrasjoner av bly i 1990 og 1991, men siden har det bare vært lave konsentrasjoner. Det har vært få analyseresultater høyere enn kvantifiseringsgrensen.
