Miljøundersøkelse i Aulivassdraget, konsekvenser av brannen ved Revac AS i 2014

Tittel Miljøundersøkelse i Aulivassdraget, konsekvenser av brannen ved Revac AS i 2014	Løpenr. (for bestilling) 6757-2014	Dato 08.12.2014
	Prosjektnr. Undernr. 14277	Sider 57 s.
Forfatter(e) Eirik Fjeld, Ian Allan, Kine Bæk, Øyvind Garmo, Espen Lund, Therese Fosholt Moe, Jonas Persson, Jens Thaulow og Hans Fredrik Veiteberg Braathen	Fagområde Miljøgifter	Distribusjon Fri
	Geografisk område Vestfold	Trykket NIVA

**Miljøundersøkelse i Aulivassdraget, konsekvenser av
brannen ved Revac AS i 2014**

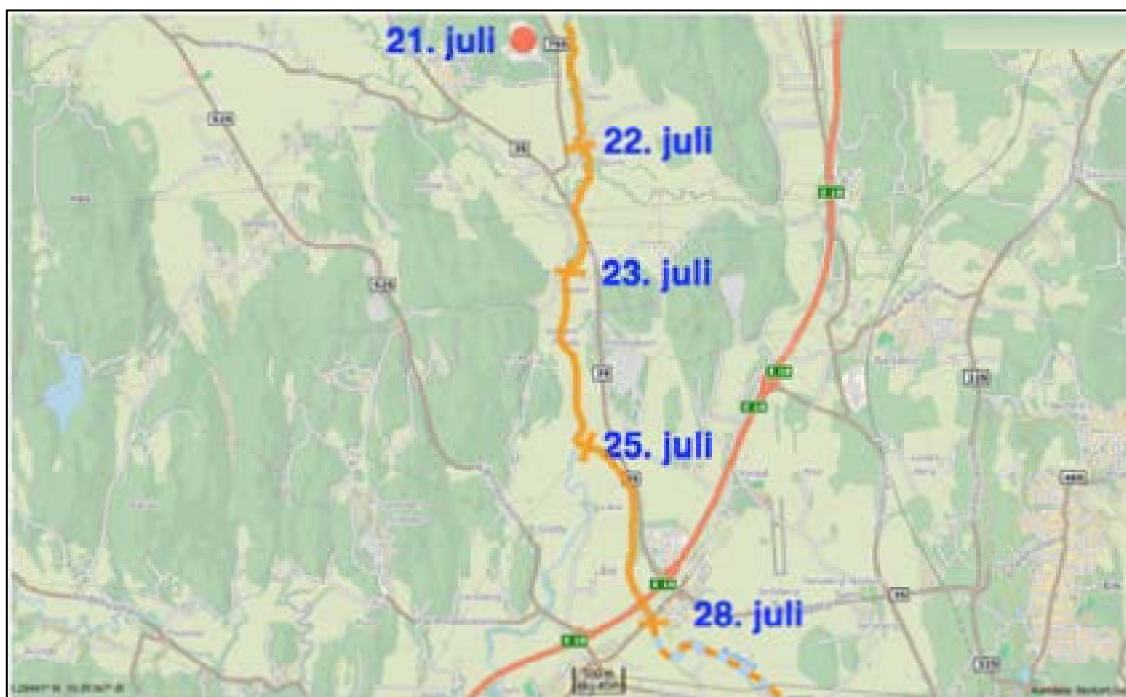
Figur 1. Datoer for når fronten med forurenset vann ble observert nedover Aulivassdraget etter brannen ved Revac AS 21. juli 2014.

Vi har i Figur 1 vist hvorledes fronten med forurenset vann drev nedover vassdraget. I følge våre opplysninger fra bedriften har det totalt blitt innsamlet 1560 kg død fisk.

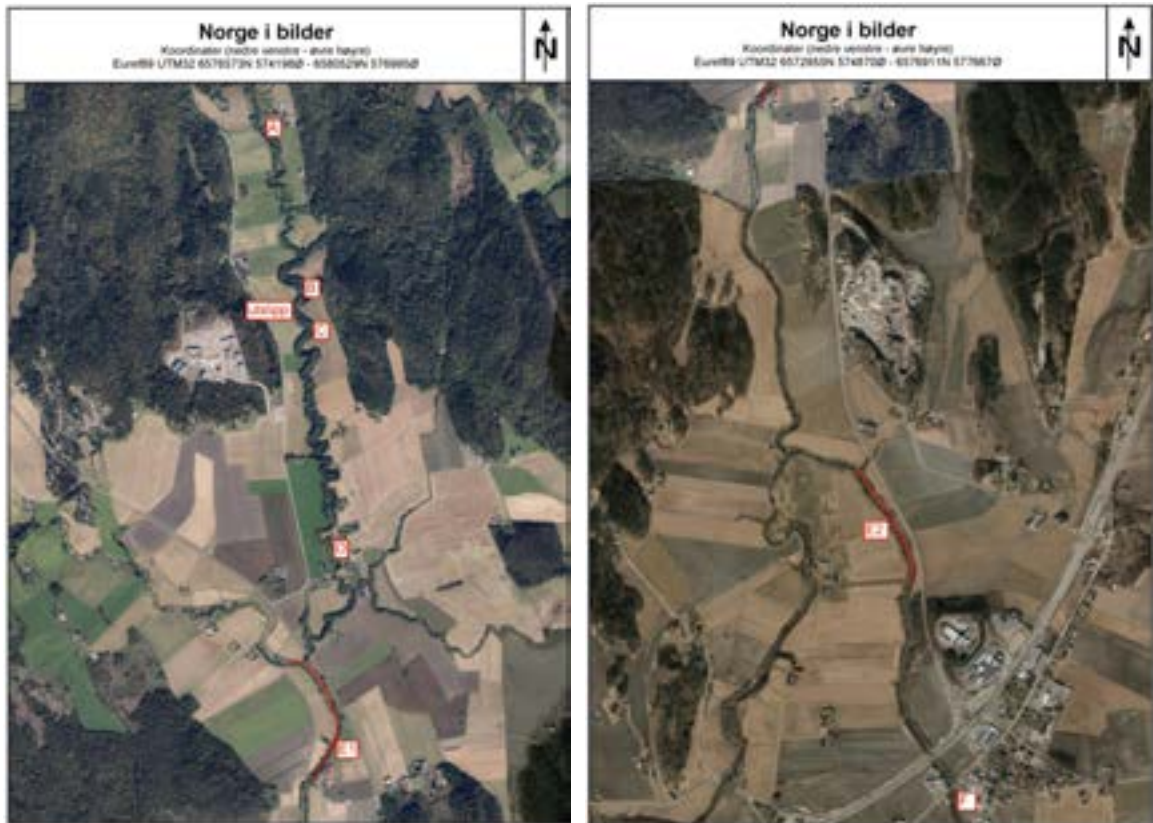
Figur 2. Kart over strekninger som ble el-fisket 14.–15. august 2014.

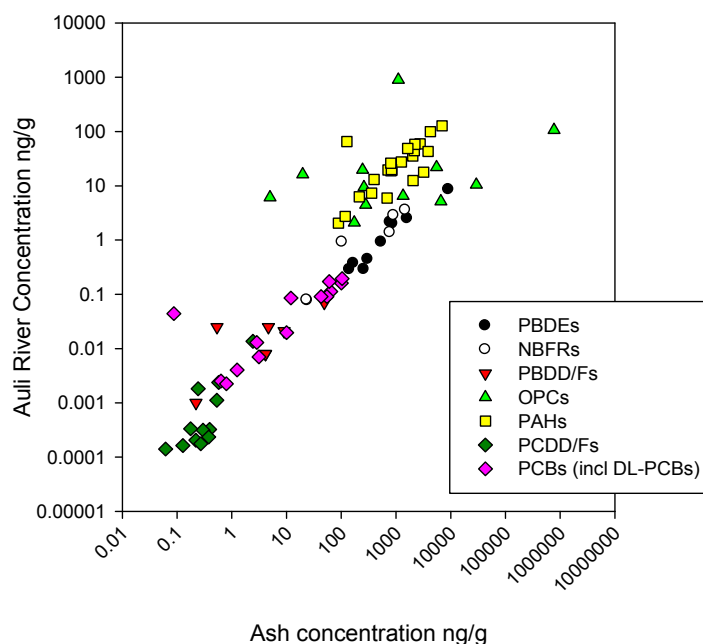
Figur 8. Samvariasjon mellom konsentrasjonen av miljøgifter målt i askeprøven fra brannstedet ved Revac AS og en blandprøve av sedimenter fra Aulivassdraget.

Ved å plote konsentrasjonene i sedimentet og asken mot hverandre (for de stoffene som ble funnet over kvantifikasjonsgrensene) kommer det fram en god samvariasjon mellom nivåene i de to prøvene (Figur 8). Dette kan indikere at mange av de analyserte forbindelsene som finnes i elvesedimentet stammer fra brannstedet. Et slikt mønster ville vi forventet kunne oppstå dersom brannen var hovedkilden til disse forbindelsene i et ellers lite forurenset sediment. Hadde vi hatt helt spesifikke markører for brannen, kunne vi utredet dette nærmere. Alternativt kunne vi ha analysert en referanseprøve av et sediment upåvirket av brannen for å finne nærmere ut i hvilken grad brannen hadde forurenset elvesedimentet.

På Figur 8 ser man at PAH har en tendens til å vise proporsjonalt høyere konsentrasjoner i sedimentet sammenlignet med de i asken. Dette kan forklares ved at PAH har vært tilstede i sedimentet allerede før eventuelle avsetninger av askepartiklene fra brannen. Foruten brannen vil det tidligere ha vært mange andre kilder til slik PAH-forurensing, så som langtransporterte atmosfæriske avsetninger og lokale kilder. Videre ser vi at organofosfat-forbindelsene (OPC) ikke faller på samme linje som de øvrige forbindelsene. Det kan forklares ved at mange av OPC-forbindelsene er lite hydrofobe og mer vannløselige. De vil derfor i mindre grad enn de andre forbindelsene absorberes til sedimenterende organisk materiale. Deres skjebne i elven vil derfor nødvendigvis ikke være den samme som for andre mer hydrofobe stoffer.

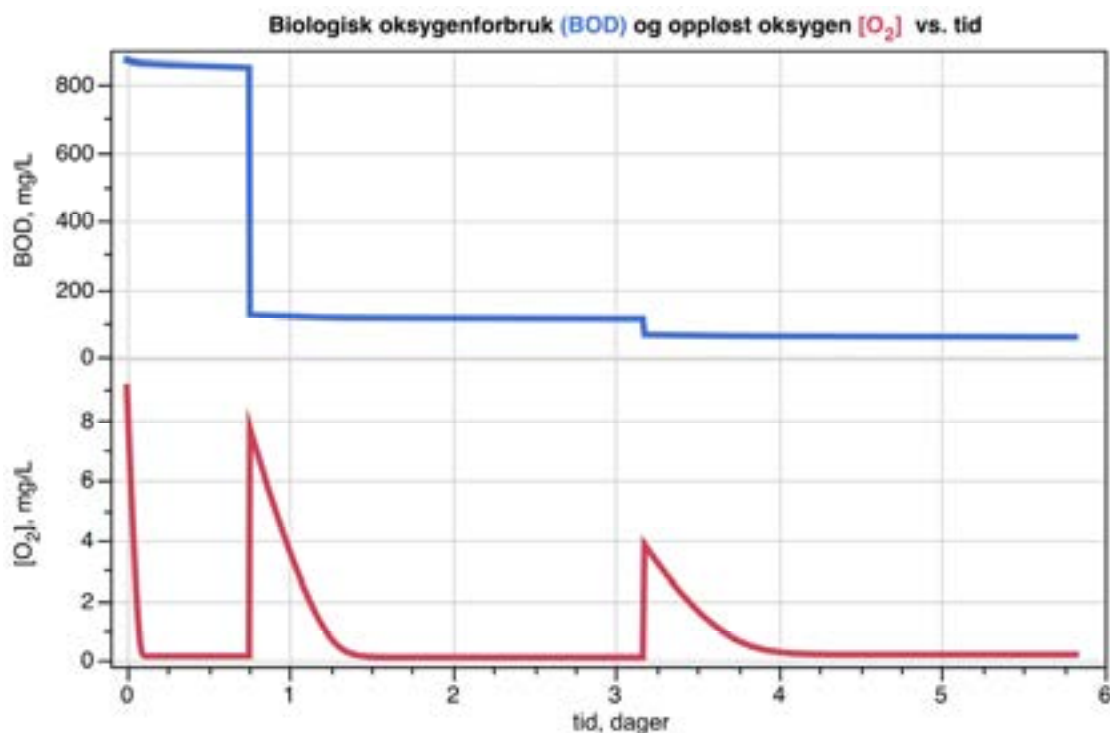
Figur 9. Konsentrasjonen oppløst oksygen $[O_2]$ og organisk materiale målt som biologisk oksygenforbruk i vann (BOD, mg O_2/l) i Aulivassdraget etter tilførsel av brannskum fra slukkingen ved Revac AS. Konsentrasjonene er modellert for et avgrenset vannvolum som renner nedover vassdraget. Vassdraget er inndelt i tre ulike elveavsnitt, og tilførselen av uforurenset vann fra sidevassdragene Storelva og Merkedamselva fører til lokale bedringer i oksygenforholdene og fortynning av forurensingene (reduisert BOD).

Resultatene fra modellen viser at oksygenkonsentrasjonen i vassdraget raskt ble redusert fra full metning på 9,1 mg/l oppstrøms utslippspunktet til nær 0 mg/l nedstrøms dette, med unntak i blandsonene hvor upåvirket elvevann fra sidevassdragene Storelva og Merkedamselva førte til en lokal bedring i vannkvaliteten.

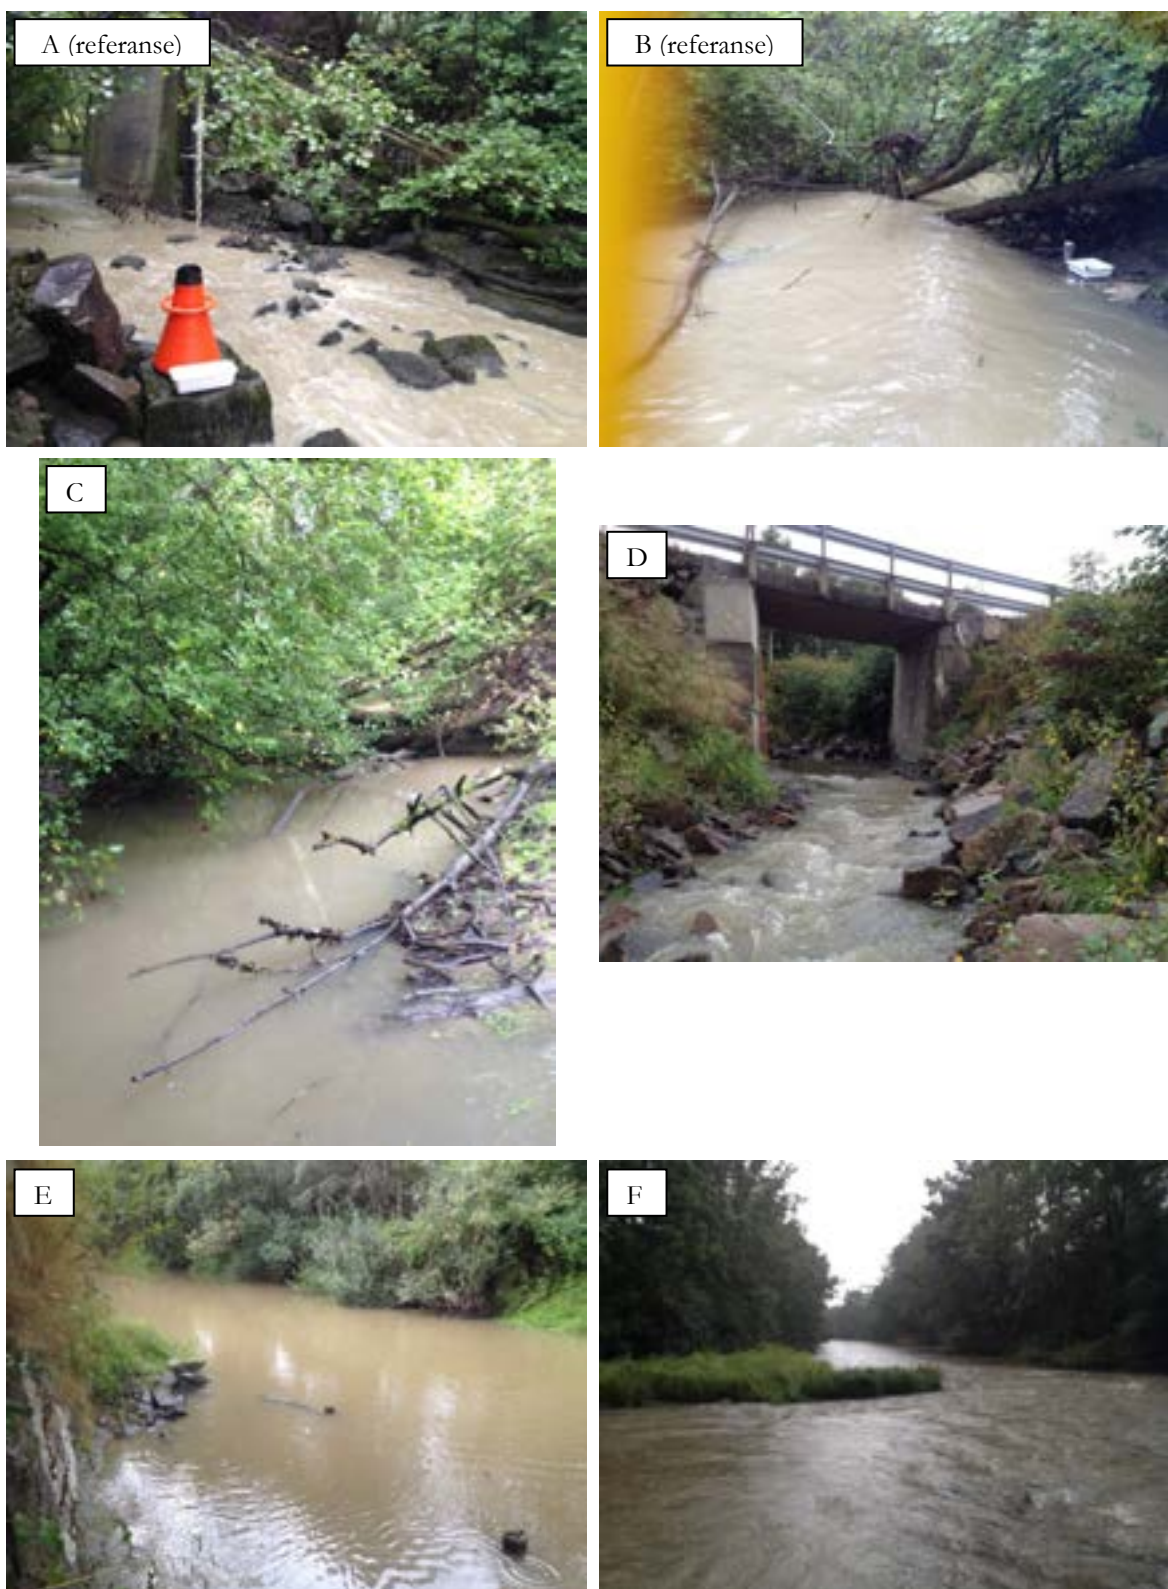
Figur 11. Bilder fra begroings/ bunndyrsstasjonene i Aulievassdraget, tatt under feltarbeidet 13. august 2014. Fotograf: Jonas Persson.

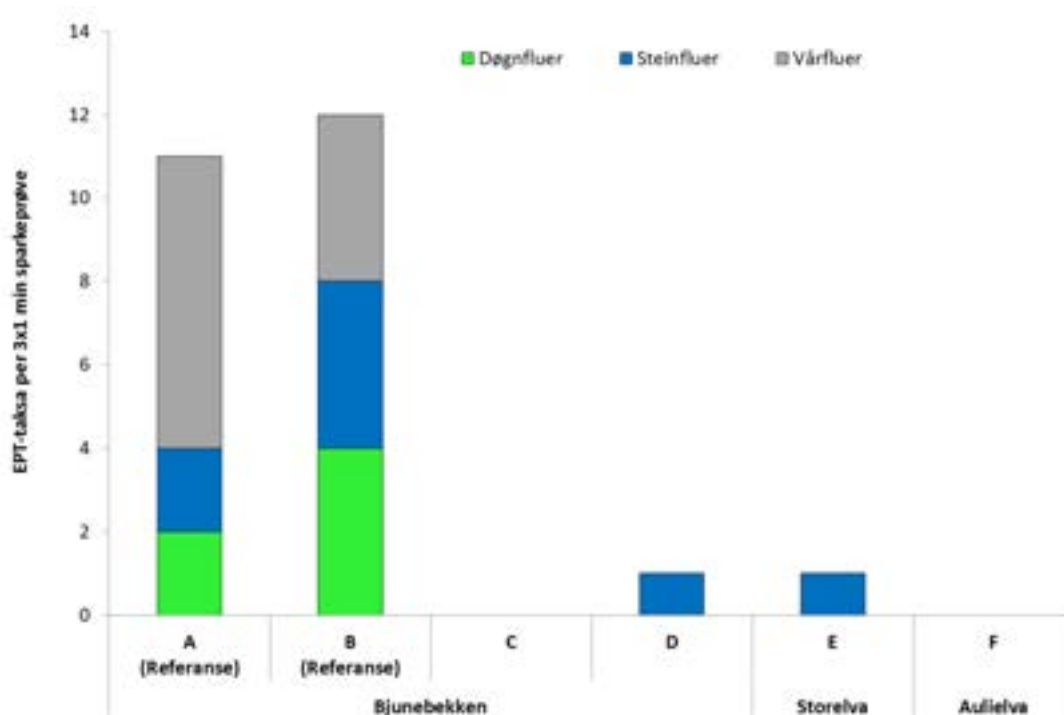
Figur 12. Antall EPT-taksa på stasjonene i Anlivassdraget den 13. august 2014.

Utslippet tilknyttet brannen på Revac AS har hatt en tydelig, negativ, effekt på bunndyrsamfunnet i de fire stasjonene som ligger nedstrøms utslippet. Antall EPT taksas er merkbart høyere på de to referanse-stasjonene enn de stasjoner som ligger nedstrøms utslippet (Figur 13 og Figur 13). Fortsatt tre uker etter utslippet var de følsomme EPT-taksene helt fraværende fra de påvirkede lokalitetene med unntak av en eneste steinflue på stasjon D og E. Disse to steinfluer har mest sannsynlig transportert ned med vannet fra oppstrøms liggende upåvirkede lokaliteter.

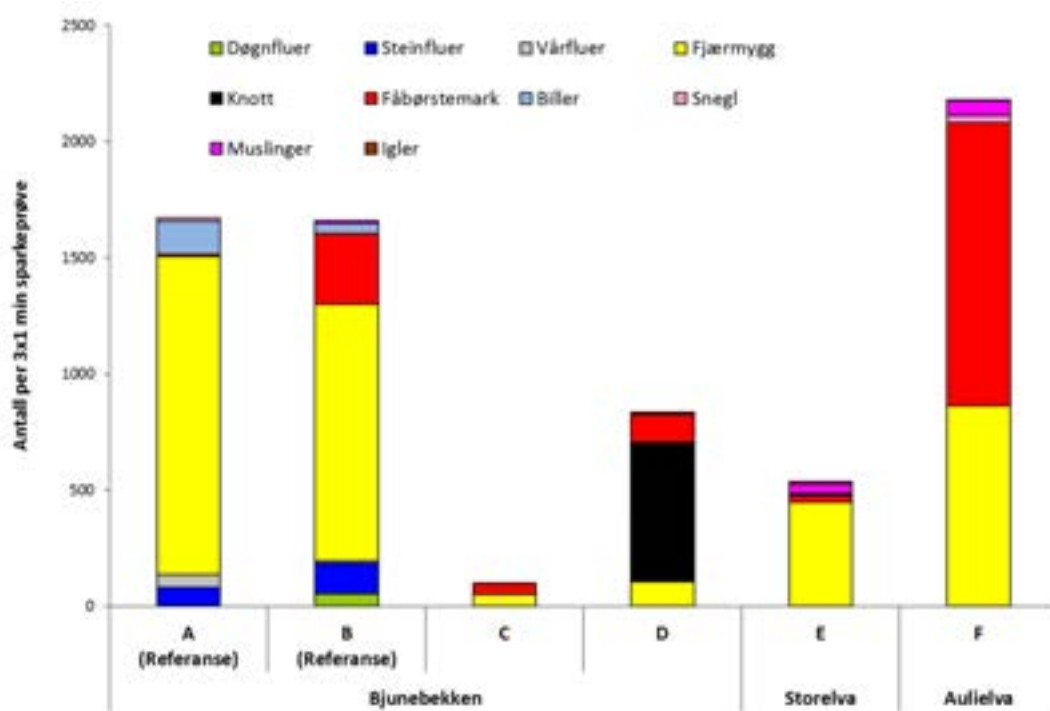
Figur 13. Bunn dyrsamfunnets sammensetning på stasjonene i Aulivassdraget den 13. august 2014.

Fjærmygglarver og fåbørstemark var dominerende på fleste lokaliteter, dette er en naturlig og vanlig forekommende situasjon. Disse robuste taksene lever nede i bunnsstratet hvilket kan ha beskyttet og økt overlevelsen. Tre uker er nok med tid for at de dominerende gruppene (mange larvene av tovinger) har kunnet økt i mengde og/eller rekolonisert de påvirkede stasjonene etter utslippet. Men dette gjelder altså ikke de mer følsomme EPT-taksene som fortsatt var fraværende.

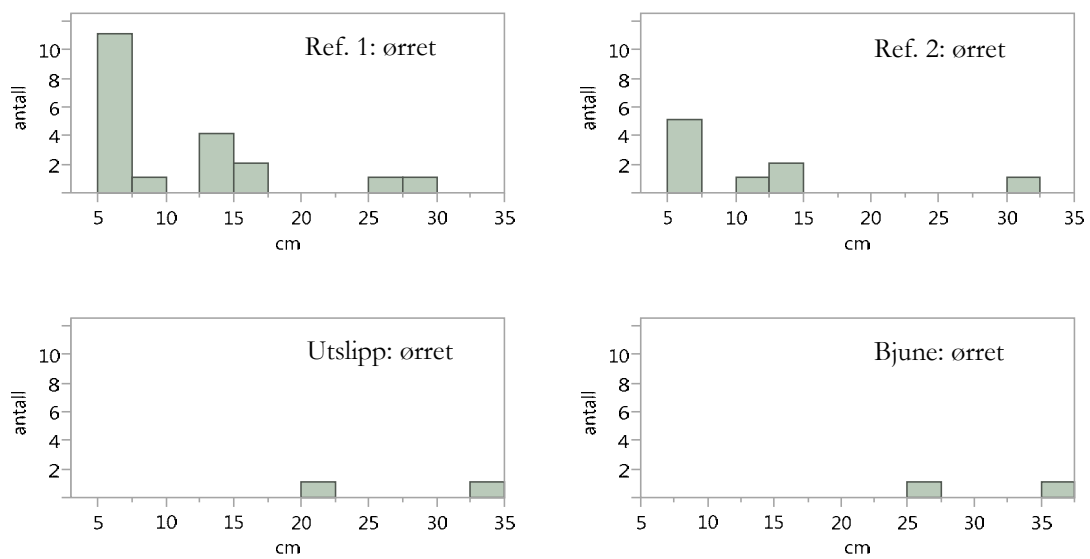
Figur 15. Lengdefordelinger for fangst av ørret fra fire strekninger under el-fiske i Aulivassdraget 14.-15. august 2014.
