Sammendrag av miljøovervåkingen ved AF Miljøbase Vats for perioden 2009-2014

| Tittel Sammendrag av miljøovervåkingen ved AF Miljøbase Vats for perioden 2009-2014 | Løpenr. (for bestilling) 6825-2015 | Dato 23.07. 2015 (Rev. 1) |

| Oppdragsgiver(e) AF Offshore Decom | Oppdragsreferanse 1385 |

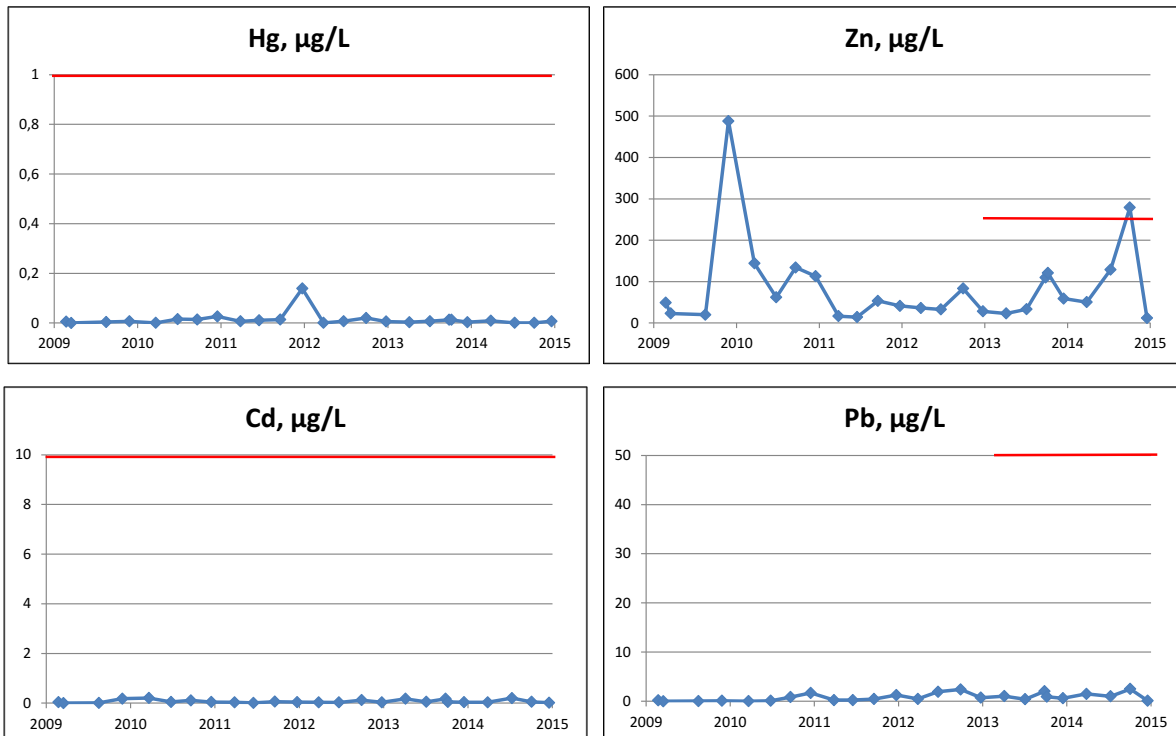
Figur 4: Konsentrasjoner av kvikksølv (Hg), sink (Zn), kadmium (Cd) og bly (Pb) i avrenning fra renseanlegget (RO vann) gjennom perioden 2009-2014. Analysene er gjort på volumrepresentative kvartalsvise samleprøver. Alle konsentrasjoner i mikrogram/liter. Korttidsgrenseverdiene i utslippstillatelsen er vist som rød stiplet linje. For sink (Zn) gjaldt ingen grense før 2013, og for bly (Pb) lå grenseverdien på 1000 µg/L før 2013, dvs. langt høyere enn figurens skala. Årstall på X-aksen viser begynnelsen av året.

Utslippstillatelsen setter en øvre konsentrasjonsgrense for en rekke metaller, for suspendert stoff og olje, og for surhetsgraden (pH). Representative eksempler på målte konsentrasjoner av metaller er vist i Figur 4. Man ser at det er betydelig variasjon i innhold av metaller, men nivået har generelt ligget lavt og langt under grensene gitt i utslipps-tillatelsen. Det eneste unntaket gjelder sink, som overskred grenseverdien i en av kvartalsprøvene fra 2014, mens den ene høye målingen av sink fra 2009 (Figur 4) skjedde før den konkretiserte utslippsgrensen for sink ble tatt inn i utslippstillatelsen ved tillatelsen revisjon i 2013.

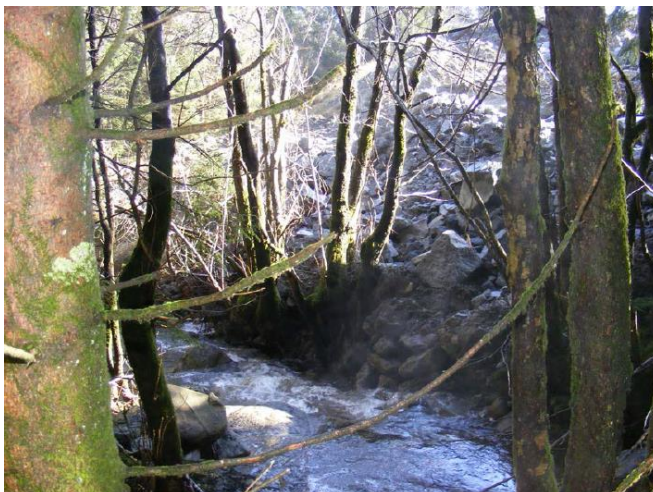
Figur 7: Middelskonsentrasjon av kadmium (Cd), kvikksølv (Hg), sink (Zn) og arsen (As) i fire vannveier gjennom anleggsområdet på Raunes i perioden 2009-2012. Resultater fra nederste målepunkter vist. Konsentrasjoner er gitt i mikrogram/liter for Cd, Zn og As, og i nanogram/liter for Hg. X-aksen viser årstall. Grenseverdier for tilstandsklasse I (ubetydelig), II (moderat) og III (markert) forurensset etter klassifiseringsnøkkel TA-1468 er markert med stiplede linjer og romertall.

Ved oppstart av overvåkingsprogrammet pågikk mye anleggsarbeid i området ovenfor anleggsdekket hvor steinmasser ble sprengt ut og flyttet. Slik sprengning frigjør steinstøv som kan gi en tidsavgrenset forurensning i bekker og elver lokalt. For å undersøke om dette skjedde under dette arbeidet ble det tatt prøver i tre flombekker i anleggsområdet og i Rauneselva. Prøvetaking både ovenfor og innenfor anleggsområdet ble gjort i 2009-2010 (2-3 ganger pr år), og igjen i 2012 (6 ganger). Undersøkelsene viste en viss metallpåvirkning av bekkene i 2009-2010 og en avtagende men fortsatt målbar effekt i 2012 (Figur 7).

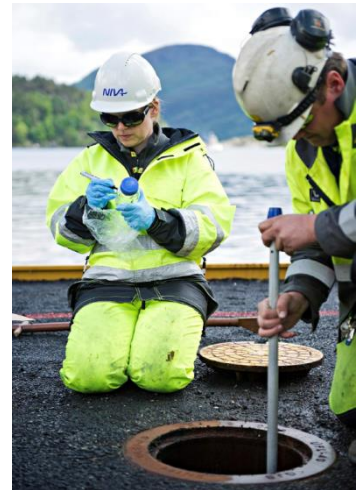
Figur 9: Overvåking av (a) konduktivitet og (b) konsentrasjon av kvikksølv i fire grunnvannsbrønner (W1-W4) på anleggsdekket i Raunes. Høy konduktivitet indikerer sjøvannsinntrengning i grunnen. Årstall på X-aksen viser begynnelsen av året. I figur b er grenseverdier for tilstandsklasser I (ubetydelig), II (moderat), III (markert) og IV (sterkt) forurensnet etter klassifiseringsnøkkel TA-1468 markert med stiplede linjer og romertall.

På anleggsdekket til AF Miljøbase Vats finnes fire grunnvannsbrønner. Disse er anlagt for å kunne kontrollere om dekket er tett nok til å forhindre at forurensning fra anleggsområdet trenger ned i grunnen. Det er tatt prøver av brønnene to ganger hvert år (fire ganger i 2010), og prøvene analyseres primært for metaller. Resultatene viser at anleggsdekket holder tett. I perioder har vi inntrengning av sjøvann i grunnen, som vises ved økt konduktivitet (elektrisk ledningsevne) i vannprøvene (Figur 9a). Det er påvist forhøyete konsentrasjoner av jern og kvikksølv i enkelte perioder, som vist for kvikksølv i Figur 9b. Dette har trolig sammenheng med renhold av selve brønnlokkene og deres pakninger. Dette er blitt påpekt og rutinene innskjerpet, og etter 2011 har kvikksølv har ligget på et lavt nivå i alle fire brønnene.

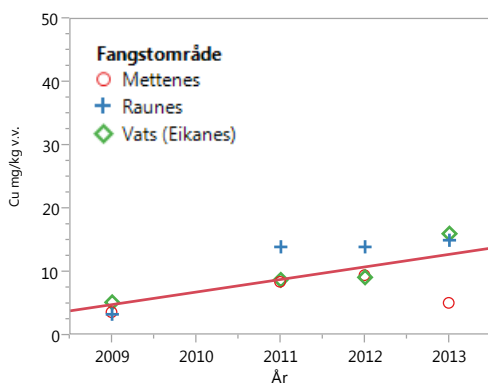
Figur 13: Statistisk signifikante trender i fisk (leverprøver fra torsk) vurdert på basis av alle stasjonene samlet. Figurene viser regresjonslinjer for målt forurensningsnivå i lever-blandprøver fra torsk i innenfor programperioden 2009-2014. a) kobber, b) sink. Symbolene for fiskestasjon er vist i del-figur a.
