Overvåkning av partikkelspredning i Sandsfjorden fra Norsk Stein sitt anlegg

Tittel Overvåkning av partikkelspredning i Sandsfjorden fra Norsk Stein sitt anlegg	Løpenr. (for bestilling) 6871-2015	Dato 1.6.2015
	Prosjektnr. 14000	Sider 33
Forfatter(e) André Staalstrøm	Fagområde Oseanografi	Distribusjon Åpen
	Geografisk område Rogaland	Trykket NIVA

Oppdragsgiver(e) Norsk Stein	Oppdragsreferanse
---------------------------------	-------------------

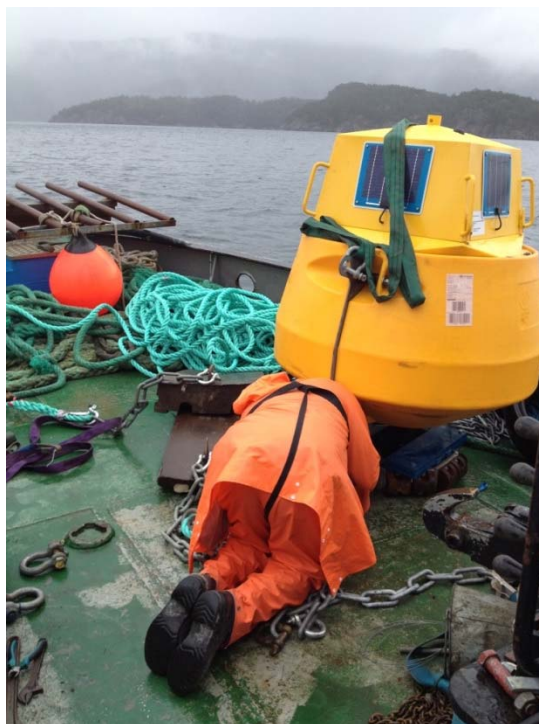
Figur 5. På bilde vises målebøya på dekk før utplassing.

Målebøya er forankret med to kraftige trosser som er festet i to svært tunge bunnlodd (som kan sees på bildet i **Figur 5**). Det ene bunnloddet ligger nord for bøya, mens det andre ligger sør for bøya. Trossen som gikk til det søndre bunnloddet var for kort, så denne gikk nesten vertikal rett ned. Dette resulterte i at bøya lå fint så lenge det er strømmet ut av fjorden. Men enkelte ganger så snur strømmen i dette fjordsystemet. Dette skjedde 9. august 2014, og bøya ble da dratt under vann, og loggeheten ble igjen ødelagt.
