# Tiltaksorientert vannovervåking etter vannforskriften for Real Alloy AS i Tingvollfjorden. Undersøkelse av blåskjell i 2021

Tittel Tiltaksorientert vannovervåking etter vannforskriften for Real Alloy AS i Tingvollfjorden. Undersøkelse av blåskjell i 2021	Løpenummer 7958-2024, revisjon av 7719-2022	Dato 28.02.2022, revisjon 07.03.2024
Forfatter(e) Merete Schøyen Jarle Håvardstun	Fagområde Overvåking	Distribusjon Åpen
	Geografisk område Tingvollfjorden	Sider 35 + vedlegg

**Tiltaksorientert vannovervåking etter  
vannforskriften for Real Alloy AS i  
Tingvollfjorden. Undersøkelse av blåskjell i 2021**

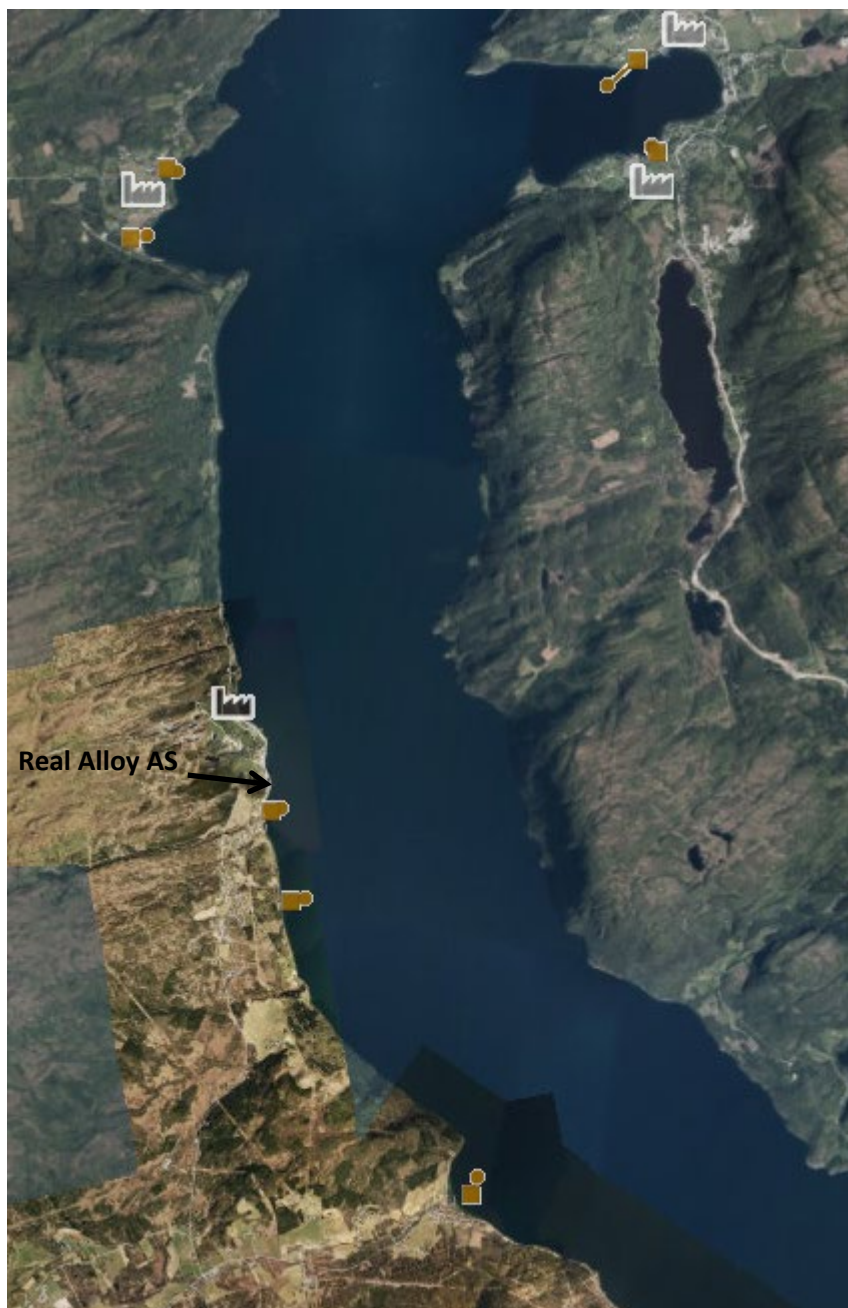
**Figur 4.** Utslippspunktet for Real Alloy AS er på 30 meters dyp 40 meter fra land. Kartet er hentet fra vann-nett.no og viser symboler for industrianlegg (symboler i grått er nedlagte industrianlegg) og avløpsanlegg med utslippspunkt.

Det er utslipp av avløpsvann til Tingvollfjorden fra Real Alloy AS som samles i et utslippsrør på 30 m dyp som ligger 40 m fra land. Bedriften opplyser at de produserte 3500 m<sup>3</sup> avløpsvann per dag i løpet av 280 virkedager i 2020 og det dreneres totalt 980 000 m<sup>3</sup> avløpsvann til sjøvann. Utslippstillatelsen er basert på et utslippsvolum på 5000 m<sup>3</sup>/døgn. Berge m fl. (2016) vurderte dette omsøkte utslippsvolumet til å oppnå innlagring på dypere vann (10 til 20 m) i forhold til tidligere maksimal volumstrøm på 45 000 m<sup>3</sup>/døgn hvor utslippet i hovedsak ville nå overflatevannet i resipienten.

Prosessavløp skal føres ut i Tingvollfjorden på en slik måte at innblandingen i vannmassene blir best mulig. Utslipet av prosessvann blandes med vann som kommer fra gruven, og går i rør fra kum i gruvegangen og slippes ut i fjorden på 30 meters dyp 40 meter ut fra kaia (**Figur 4**). Ved utslippet har røret en diameter på 600 mm. Det er ingen diffusor og utslippet går langs bunnen (Berge m fl. 2016).
