NORSK INSTITUTT FOR VANNFORSKNING

O – 52/75

**Driftsundersøkelse av renselanlegg
i
Akershus
del 1**

Enebakk, Nes, Nittedal, Rælingen,
Skedsmo og Ås kommuner

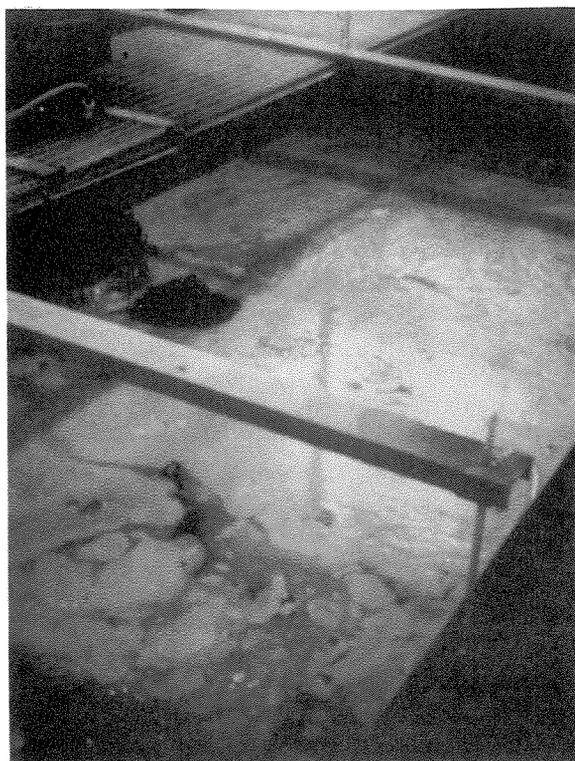
Sedimenteringsbassenget for det biologiske trinnet. Store mengder flyteslam p.g.a. denitrifikasjon (utvikling av nitrogengass) i aktivslammet.

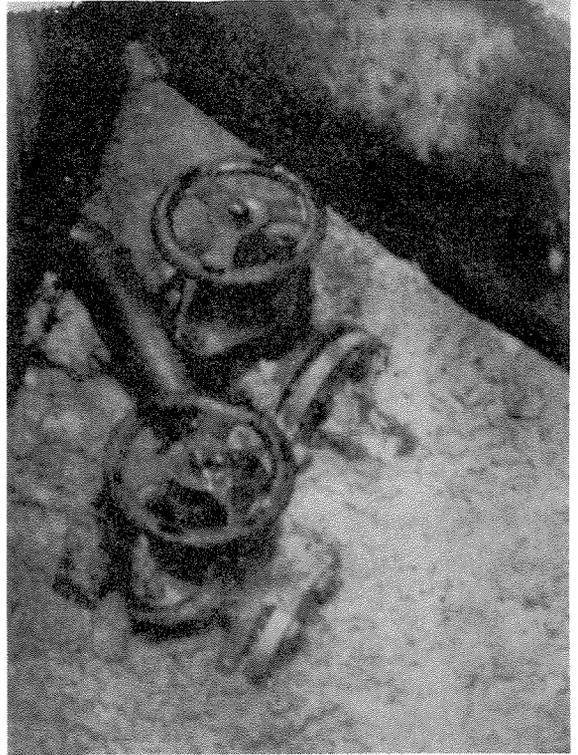
Aluminiumsulfaten doseres til denne
kummen uten noen spesiell omrøring
i den.

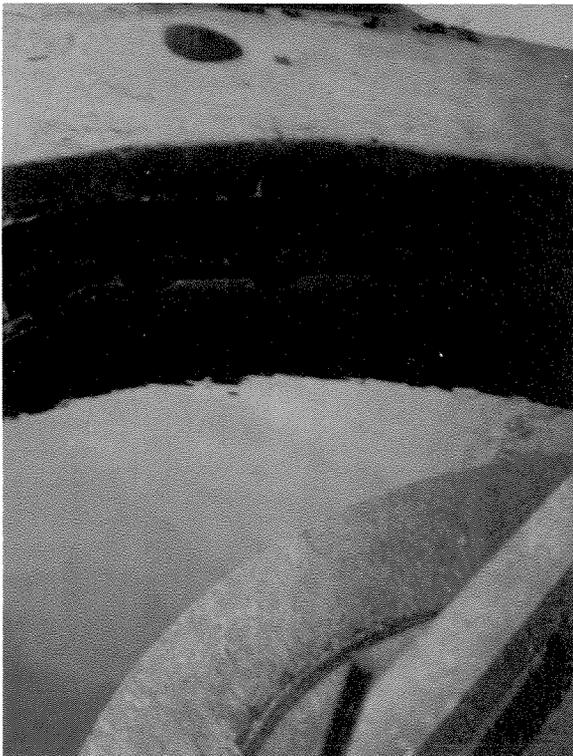
Glittre renseanlegg.

Utløpsrenna var skjevt montert.
Avstand fra skjerm for flyteslam-
avdrag til renna er for stor.

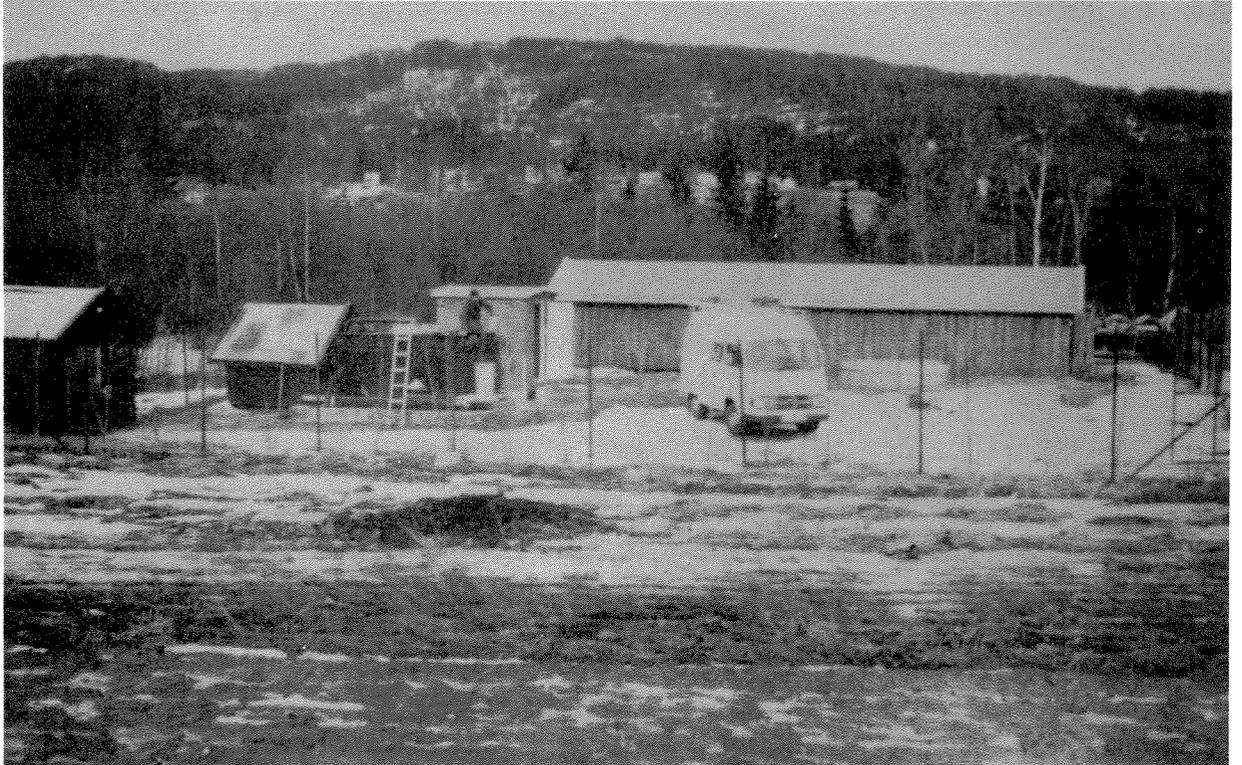
På grunn av sterk overbelastning, var det ikke aktivt slam i anlegget. Driftsoperatørene fortalte også at dette var vanlig.

Anlegget er håpløst underdimensjonert, og fungerer i dag som en dårlig slamavskiller. Å foreta endringer på dette anlegget slik at det kan fungere tilfredsstillende, er sannsynligvis uøkonomisk. Det bør derfor bygges et nytt renseanlegg, eller avløpsvannet må ledes til et annet anlegg for tilfredsstillende rensing.

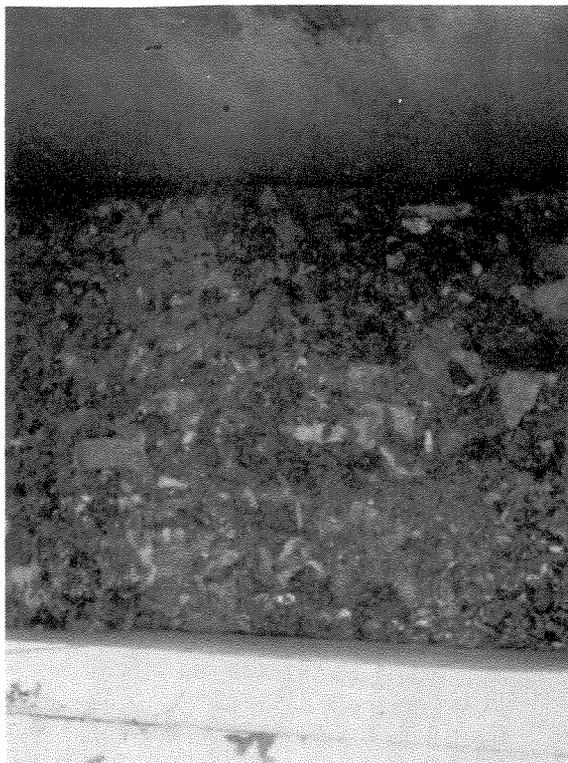
Flyteslam i kanal ved innløp til sedimenteringsbasseng. Flyteslammet er vanskelig å fjerne.

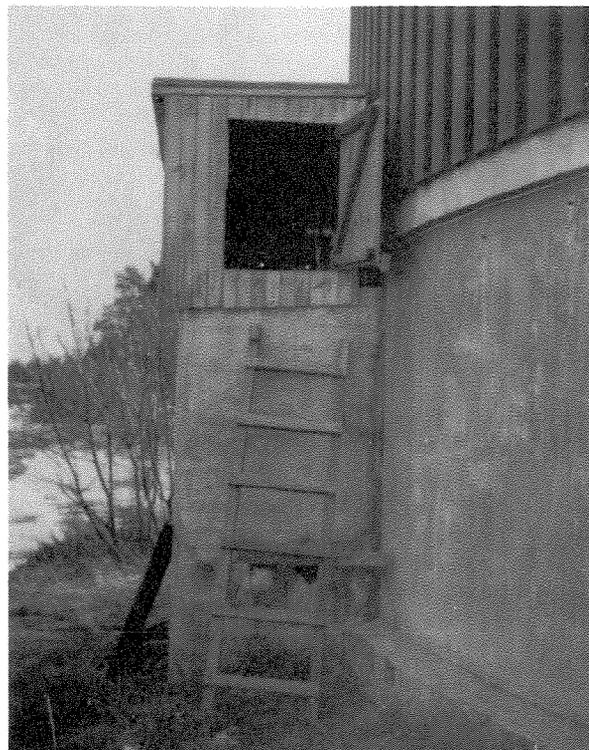
Aamodt rensesanlegg.

Anlegget er meget tungdrevet. F.eks. for å foreta renhold av utløpskasse med vannføringsmåler må driftsoperatøren dra ut vannslangen og klatre opp i den viste luke.

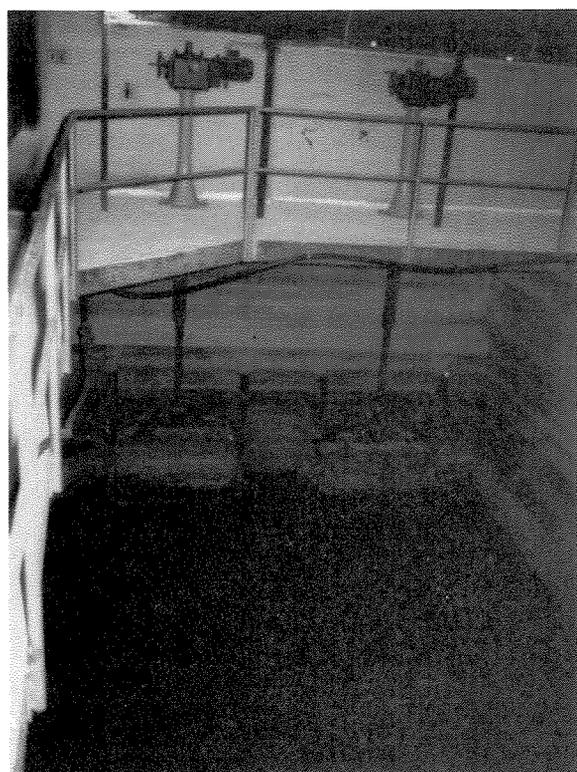
Kloakktunnelen foran anlegget benyttes også til utjevning av vannføringene. Bildet viser portene som automatisk styrer vannføringene inn på anlegget.

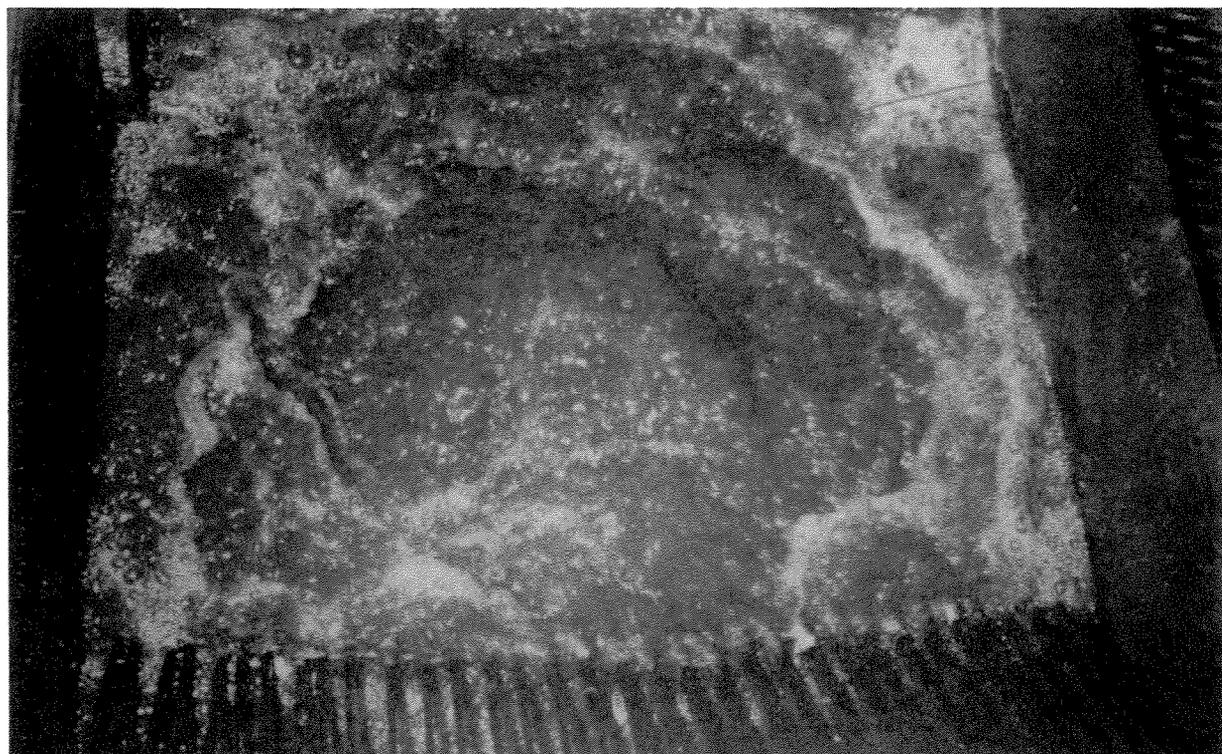
Voldholen renseanlegg.

Standard innløpsarrangement for denne type anlegg.
